TEHNISKĀS APSEKOŠANAS
ATZINUMS

Daudzdzīvokļu dzīvojamai mājai
Kadastra Nr.17000150049001, Grīzupes ielā 97, Liepāja
(būves nosaukums, zemes vienības kadastra numurs un adrese)

SIA "Liepājas Namu Apsaimniekotājs", 2018. g. martā, līg. nr.: WS-4-18
(pasūtītājs, līguma datums un numurs)

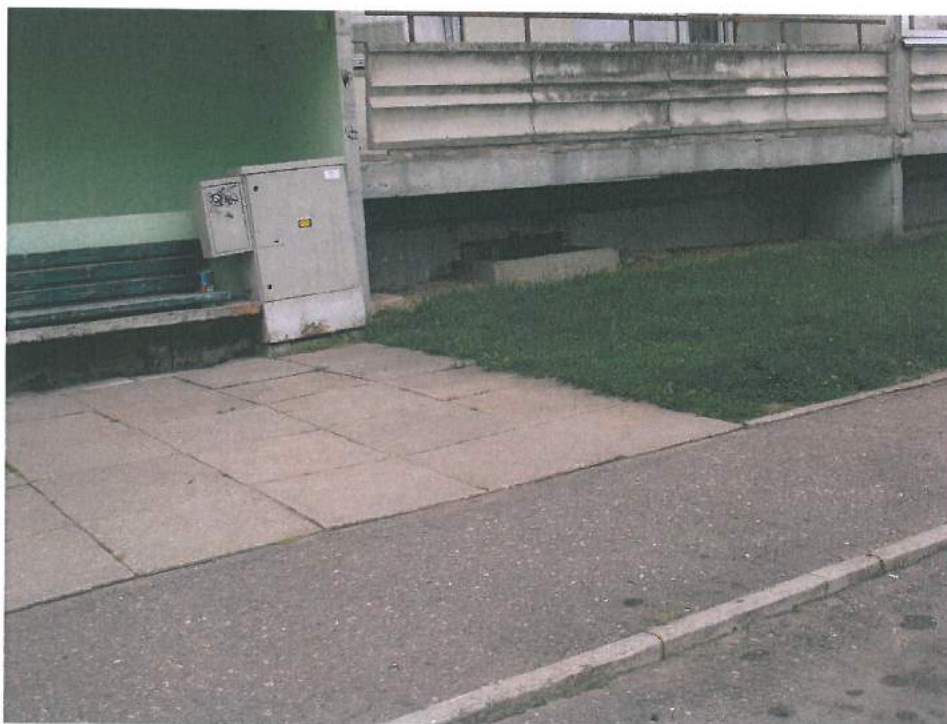
Gar ēkas rietumu fasādi ir braucamā daļa un auto stāvvietā blakus zemes gabalā. Asfaltēta braucamā daļa ir samērā labā tehniskā stāvoklī.

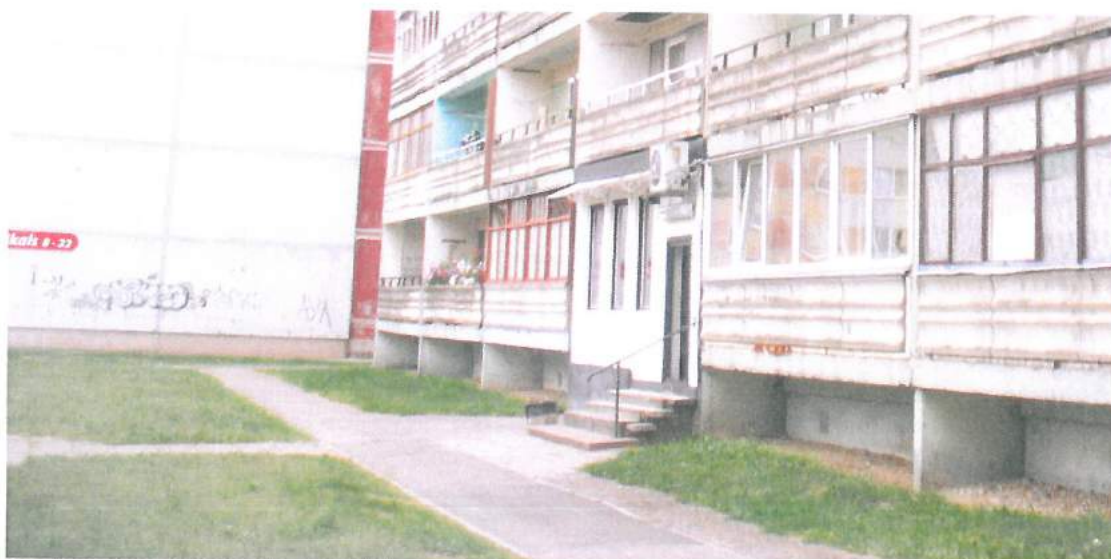
Ēkas austrumu pusē asfaltēts celiņš. Celiņš ir samērā labi saglabājies un apmierinošā tehniskā stāvoklī.

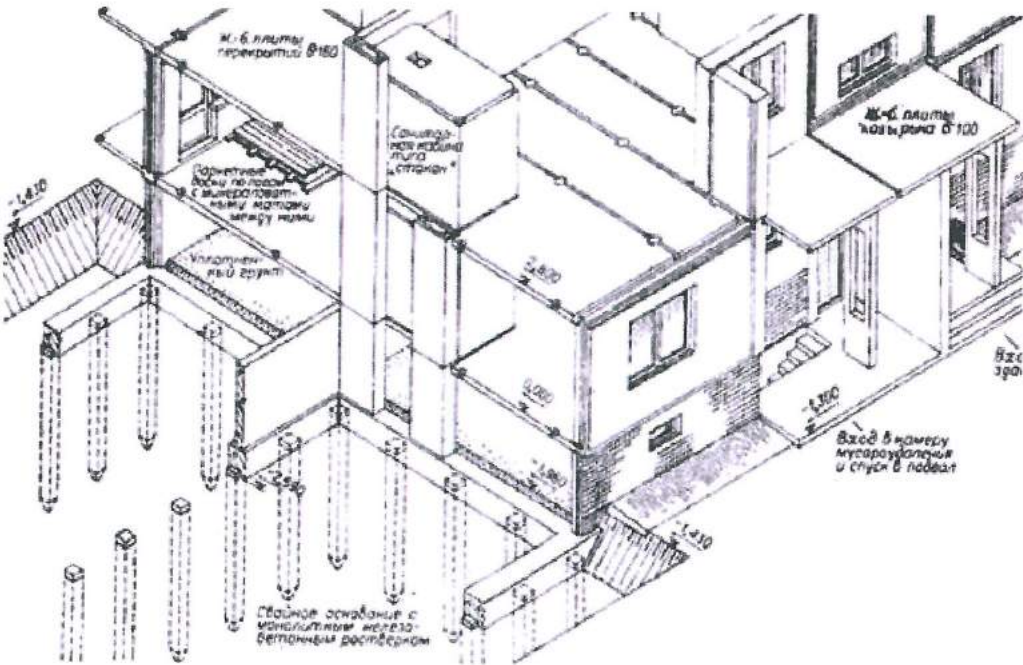
4.1. pamati un pamatne	35%
<p>Spriežot pēc ēkas tehniskās pasas un pieredzes, ēka izbūvēta uz pāļu pamatiem. Par to izvietojumu un dimensijām informācijas nav. Pamatu atsegumi nav veikti. Iespējamais pamatu risinājums- pagraba nesošie dzelzsbetona pamata paneļi balstīti uz dzelzsbetona režģogiem, kas balstīti uz pāļu rindām. Pamatu nevienmērīgas sēšanās pazīmes nav novērojamas.</p>

<p>Pamatu horizontālā hidroizolācija (līmēts ruberoīds pa karstu bitumu) nav pamanāma, iespējams tā ir segta ar citām konstrukcijām. Gruntsūdens iedarbe uz pamata konstrukcijām nav novērota.</p>	
<p>Ēkai aizsargapmales gar ārsienām izbūvētas daļēji. Acīm redzamas pazīmes nokrišņu iedarbei uz cokola paneli nav novērojamas.</p>	
<p>Ņemot vērā, ka ēkai nav būtisku deformāciju, pamati kopumā vērtējami kā labā tehniskā stāvoklī.</p>

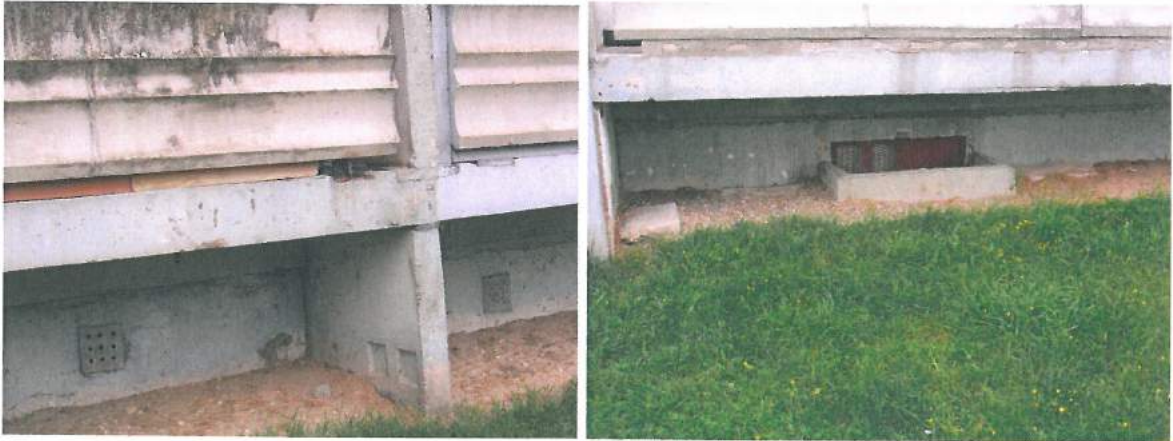
4.2.	nesošās sienas, ailu sijas un pārsedzes	35%
<p>Ēkas konstruktīvā shēma - ar nesošajām šķērssienām, solis 3,2 un 6,4m, kur ēkas stingumu nodrošina sienu nesošie paneļi kopā ar pārseguma stingajiem diskjiem ēkas pārsegumos.</p> <p>Pagraba nesošās šķērssienas - no saliekamā dzelzsbetona sienu elementiem 160mm biezumā. Ārējās norobežojošās garsienas – saliekamā dzelzsbetona ribotie cokola paneļi.</p> <p>Pagraba sienām būtiski bojājumi un deformācijas vizuālajā apskatē nav konstatētas. Pagraba sienas kopumā ir apmierinošā tehniskā stāvoklī.</p> <p>Gaismas/ventilācijas lūku ailās iestrādāti tērauda konstrukcijas rāmis ar resti. Ventilācijas nolūkiem rietumu pusē atveres aizstrādātas ar metāla restītēm. Visā pagraba apjomā nav nodrošināta pastāvīga ventilācija - kā rezultātā ir jūtams paaugstināts mitrums. Nepieciešams atjaunot ventilāciju.</p>

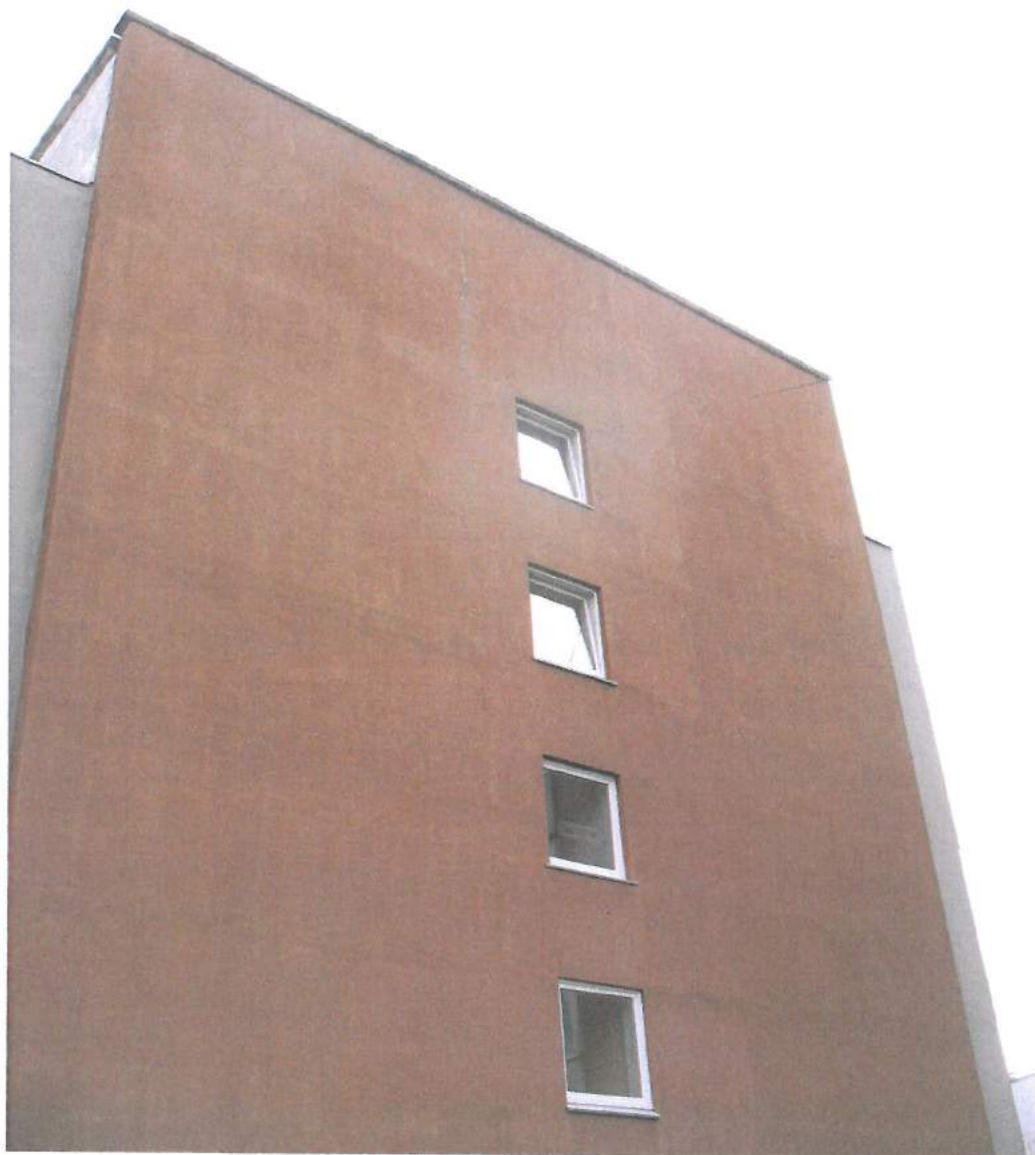
<p><u>Virszemes stāvu sienas.</u> Nesošās šķērssienas būvētas no saliekamā dzelzsbetona sienu paneļiem 16cm biezumā. Vizuālajā apsekošanā sienu nesošo konstruktīvo elementu būtiski bojājumi vai deformācijas nav konstatēti.</p> <p>Ārsienas ir pašnesošās – iespējams no saliekamā gāzbetona sienu paneļiem 250(240)mm biezumā. Gala sienas konstrukcija – iespējams dzelzsbetona nesošais sienas elements 160mm biezumā un pašnesošais gāzbetona ārsienas panelis 250(240) mm biezumā.</p> <p>Ēkai gala sienām ir veikts kosmētiskais remonts – apdarinātas ar tonētu dekoratīvo apmetumu. Kopumā apdare ir labā tehniskā stāvoklī, izņemot dažas nenožīmīgas vietas, kur apmetums ir noārdījies un atsegts stiklašķiedras siets.</p>

Kopumā virszemes stāvu sienas pēc sava tehniskā stāvokļa ir apmierinošā tehniskā stāvoklī.

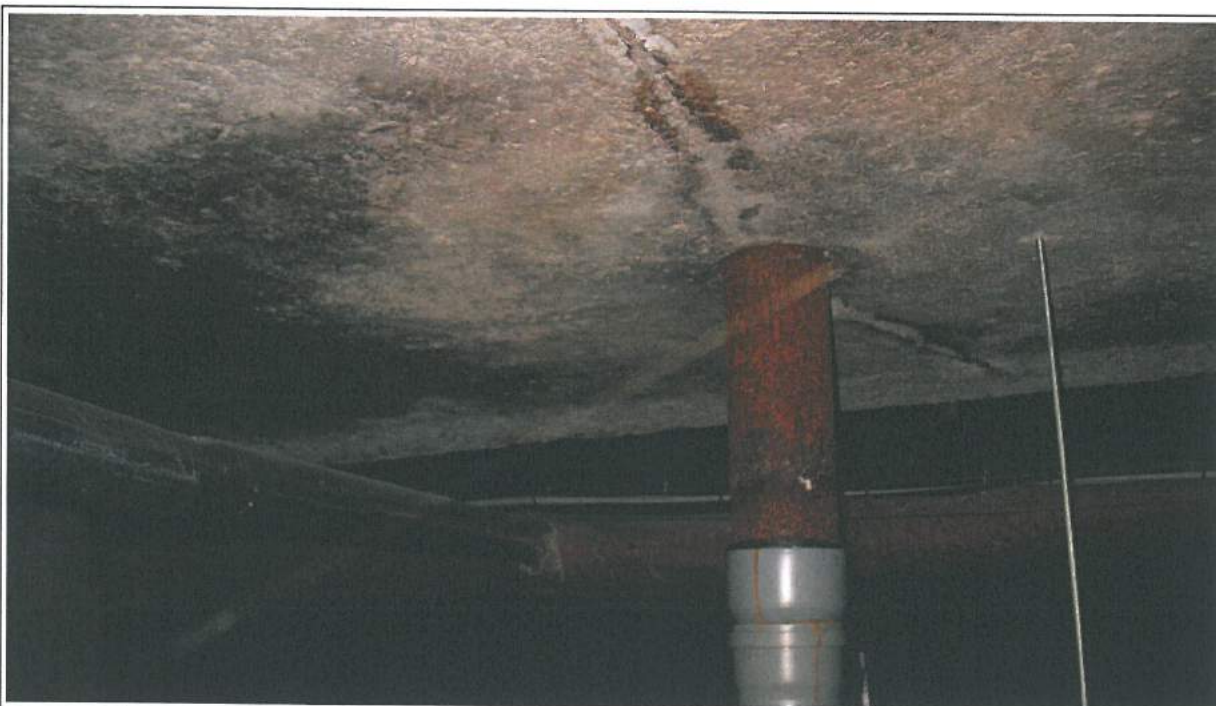
4.3.	karkasa elementi: kolonnas, rīģeļi un sijas	25%
<p>Ēkai bēniņu stāvā jumta nesošo paneļu balstsijas- saliekamā dzelzsbetona rīģeļi un centrālā dzelzsbetona jumta sile. Dzelzsbetona rīģeļi ir labā tehniskā stāvoklī.</p> <p>Jumta silei no bēniņu puses ir manāmas kondensāta mitruma iedarbības pēdas. Atsevišķām silēm ir vērojamas nelielas šķērsas plaisas laiduma vidū. Mitruma iedarbība uz nesošām stiegrām nav novērojama. Kopumā siles ir labā tehniskā stāvoklī.</p>

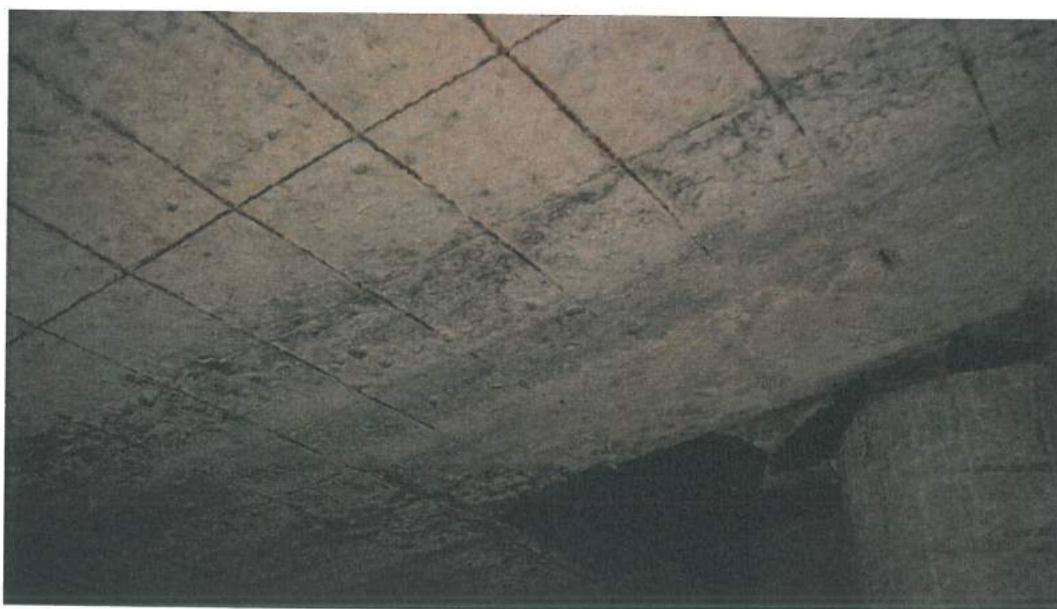
Jumta plātnēm vietām un sateknei viss laukums ir nosepts ar ruberoida kārtu pa bituma mastiku un nav novērojams atsegto metināto sietu armatūras. No apakšpusē metināto sietu armatūras ir atsegta ap 5-10% no visas plaknes laukuma.

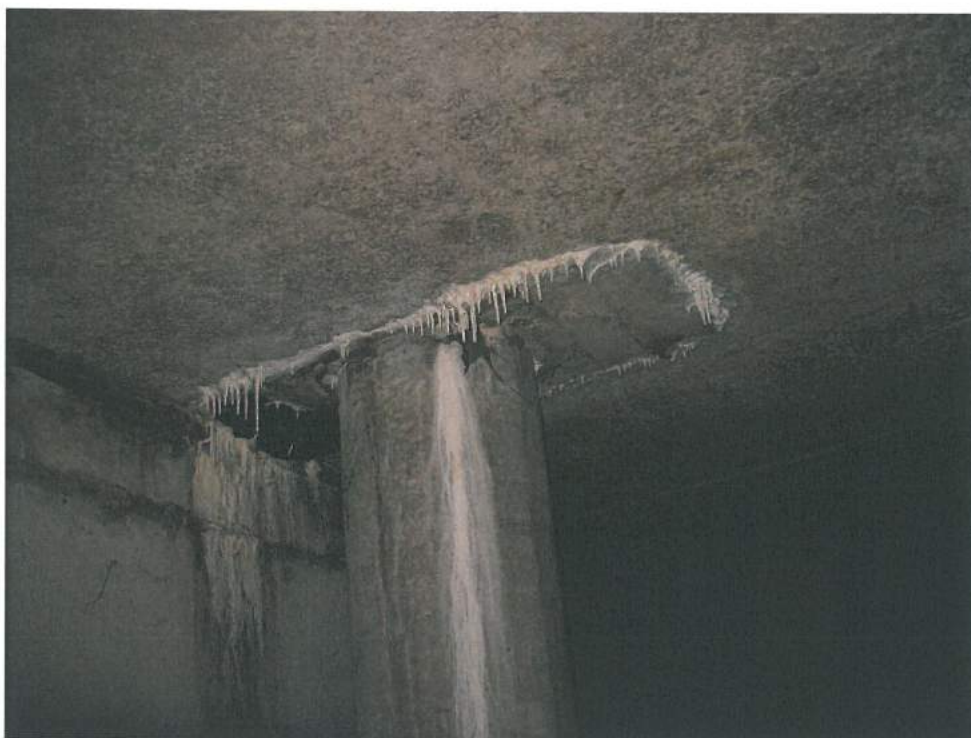
Pie ventilācijas cauruļu izvadiem bēniņu pusē ir novērojami pastiprināti kaļķakmens satecējumi. Kas liecina par to, ka šīs vietas nav bijušas hermētiskas un nokrišņu ūdens ir lēnām skalojies cauri.

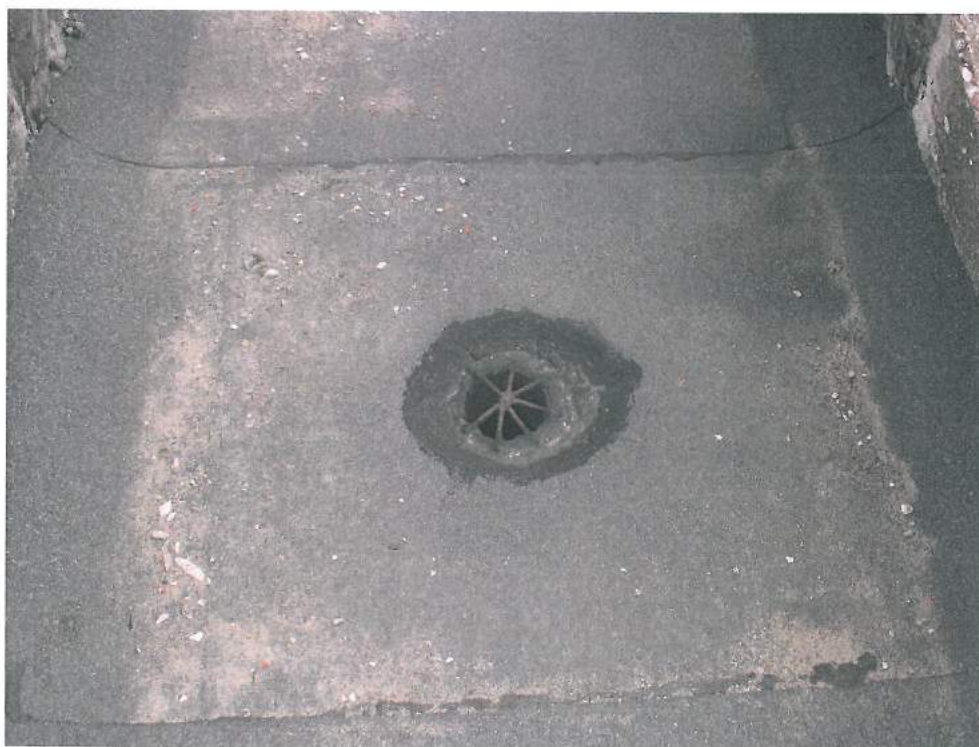
Lietus ūdens kanalizācijas uztvērēj piltuvēm ir metinātas aizsargrestes.

Iekšējā lietuss ūdens novadišanas sistēmai nomainīti maģistrālie lietuss ūdens

kanalizācijas vadi pret plastmasas caurulēm. Kopumā vērtējot lietus ūdens novadīšanas sistēma ir apmierinošā tehniskā stāvoklī.

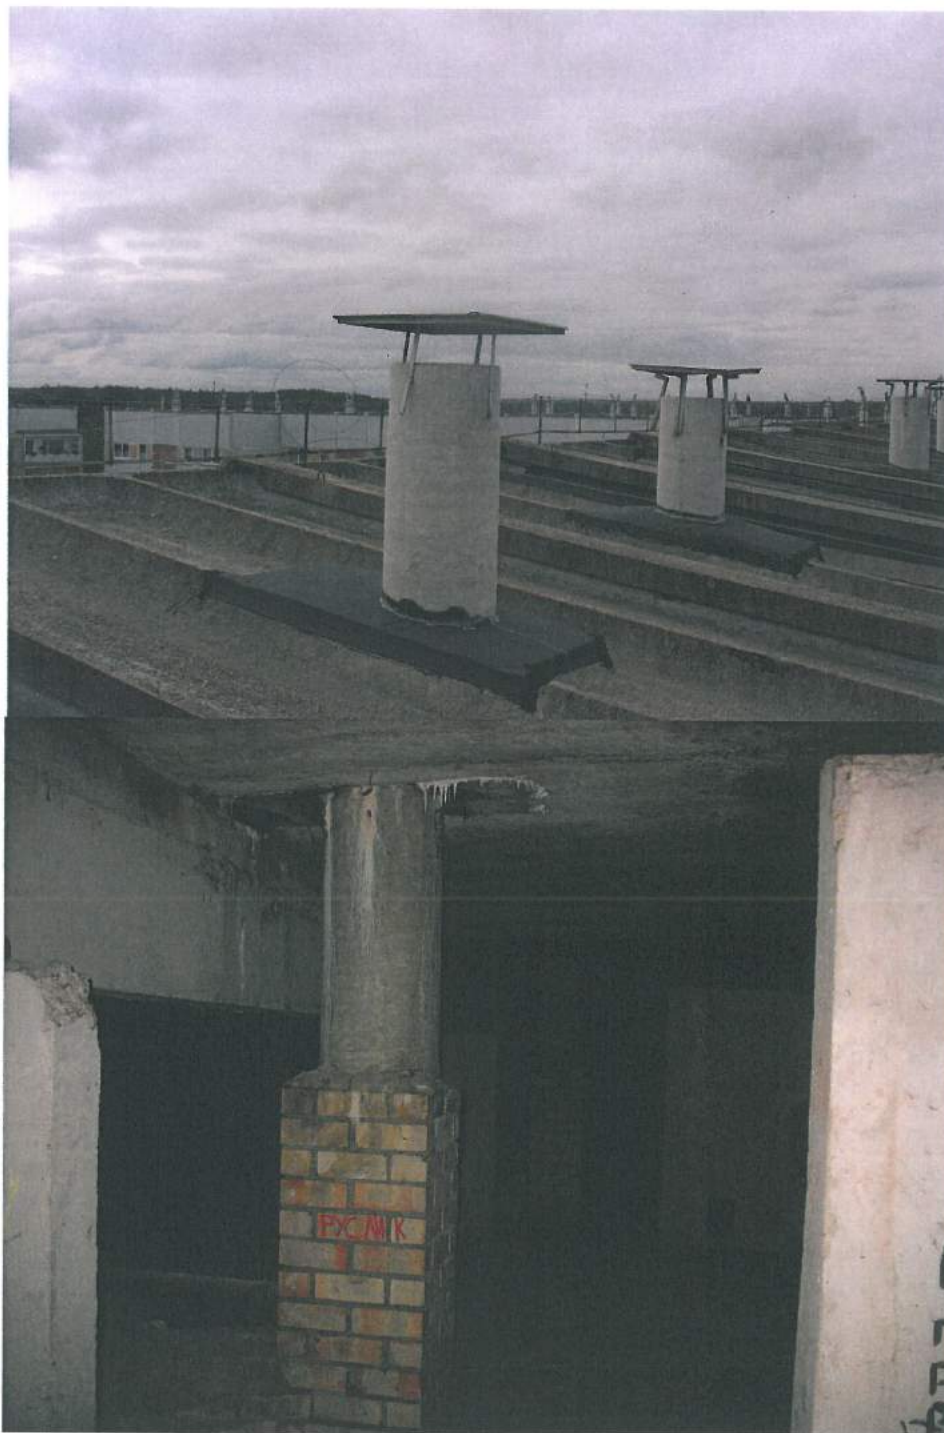
Virs ēkas jumta ir izvadīti ventilācijas kanālu izvadi –azbestcimenta caurules 500mm diametrā ar skārda jumtiņu. Ventilācijas izvadiem bēniņu līmenī ar mūra konstrukciju ir pievienoti ēkas iekšējie ventilācijas kanāli.

Bēniņos gaisa pieplūdes atveru nav un ir manāms paaugstināts gaisa mitrums,

nav nodrošināta apmierinoša telpas ventilācija. Gaismas lūkas nav paredzētas.

Azbestcimenta cauruļu galus nosedz metāla jumtiņi. Bēniņos un pagrabā nepieciešams izvērtēt un izbūvēt papildus ventilāciju. Rekomendējams ventilācijas atvērumus izveidot ēkas fasādē tehniskā bēniņu stāva un pagraba līmenī.

7.2.1.6. Ventilācijas izvadu skārda elementu atjaunošana. Virs ventilācijas šahtām uz jumta ieteicams uzstādīt gaisa aeratorus, lai nodrošinātu papildu vilkmi.

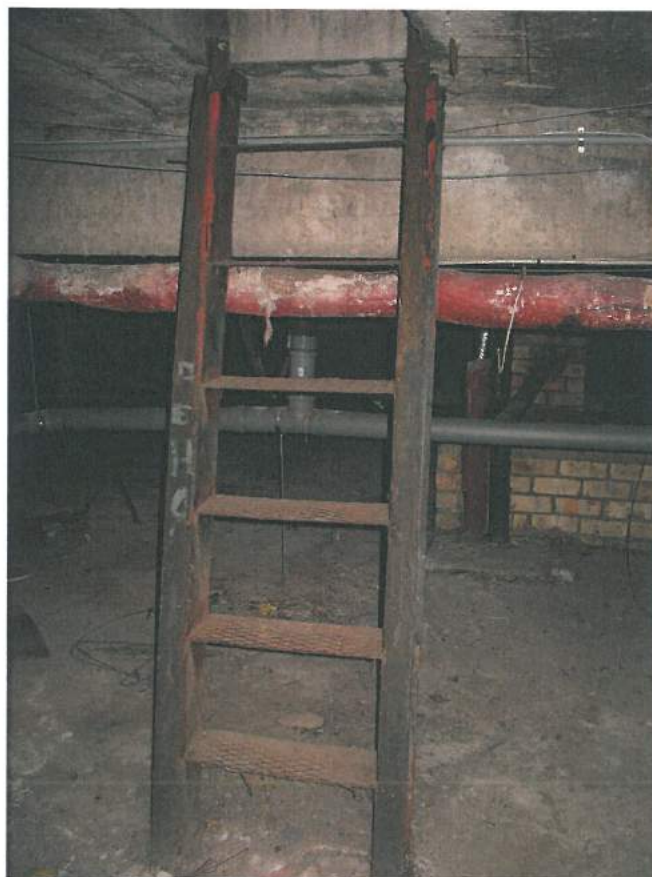
Uz jumta iespējams nokļūt caur lūku ar metāla nepārvietojamām pieslejkāpnēm. Jumta izejas lūka, morāli novecojusi.

7.2.1.5. Bēniņu un jumta izeju lūkas noblīvēšana vai nomaiņa.

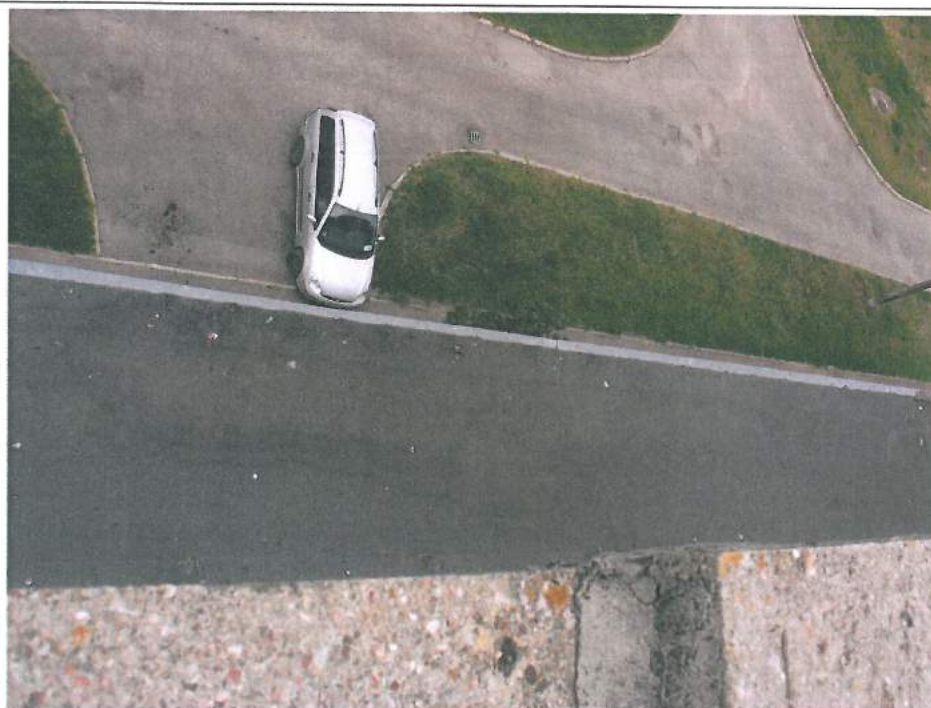
Jumtiņi virs lodžijām apdarināti ar bitumena mastiku un ruberoidu, Malas nav apdarinātas, iespējams nokrišņu ūdens var notecēt gar jumtiņa apakšmalu uz ēkas konstrukcijām un lodžijās. Uz virsmas vietām ir nogulšņu nosēdumi un sūnu apaugumi, kas veicina ūdens uzkrāšanos un tālāko iedarbi uz konstrukcijām.

7.2.1.4. Lodžiju jumtiņu un ieejas mezglu jumtiņu dzelzsbetona plātņu remonts. Ieejas mezglu lieveņu remonts. Rekomendējams betona virsmu rūpīgi attīrīt no visām abrazīvām daļiņām. Visas atsegtās armatūras apstrādāt ar rūsas pārveidotāju. Remontam izmantot *Schomburg Inducet-BIS* (vai analogs). Piedāvātā sistēma nodrošina ideālu betona vecā un jaunizveidojamās betona virsmas remontu reizē ar stiegrojuma antikorozijs aizsardzību. Pēc plātņu remonta tām uzstrādāt kausējamo ruberoidu 2 kārtās, kur nepieciešams izveidot

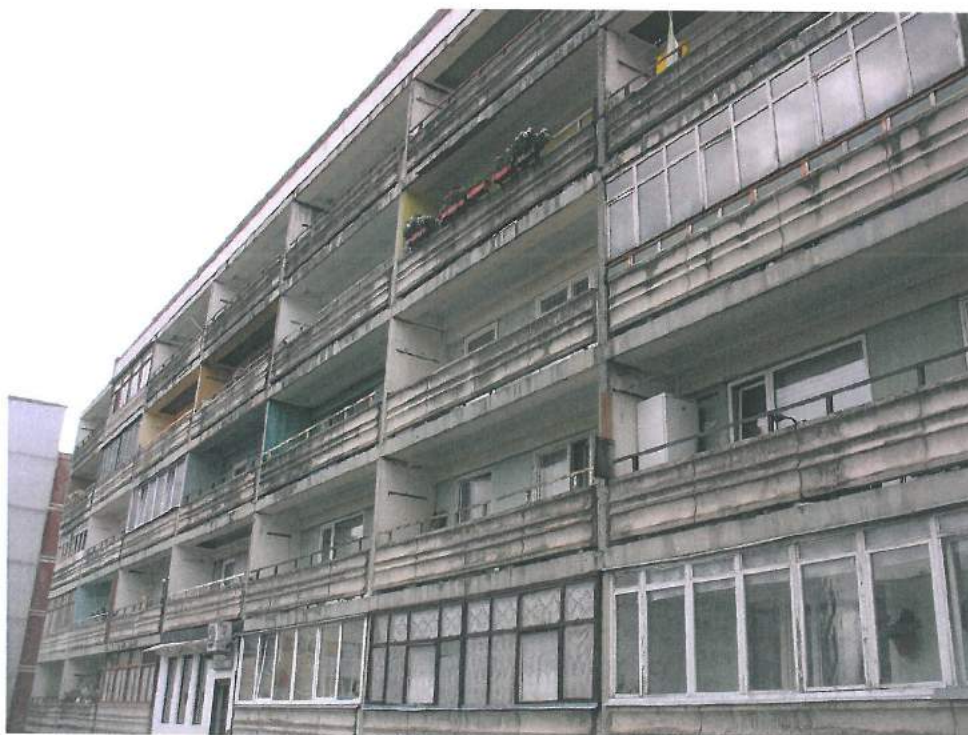
Abās garenfasādēs izvietotas lodžijas. Norobežojošās margas no dekoratīviem dzelzsbetona elementiem, kas nostiprināti pie metāla konstrukcijām. Piektā stāva margām ir manāms sūnu apaugums.

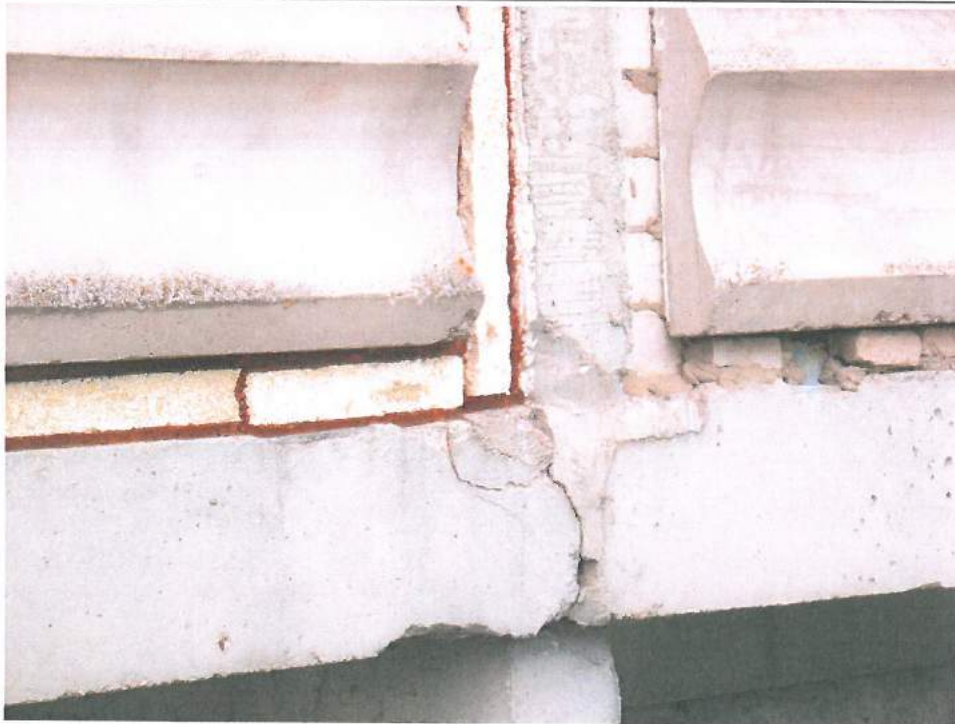
Spraugas starp dekoratīviem betona elementiem katrs iedzīvotājs ir aizdarinājis pēc saviem ieskatiem. Citur ir putuplasta stēmeles, citur betonēts.

Nelielu paliekošo deformāciju rezultātā ir dažas vietas, kur novērojami javas pildījuma izdrupumi. Šajās vietās nesošas konstrukcijas nav bojātas un uz balkonu plātņu nestspēju iespaidu nav atstājis.

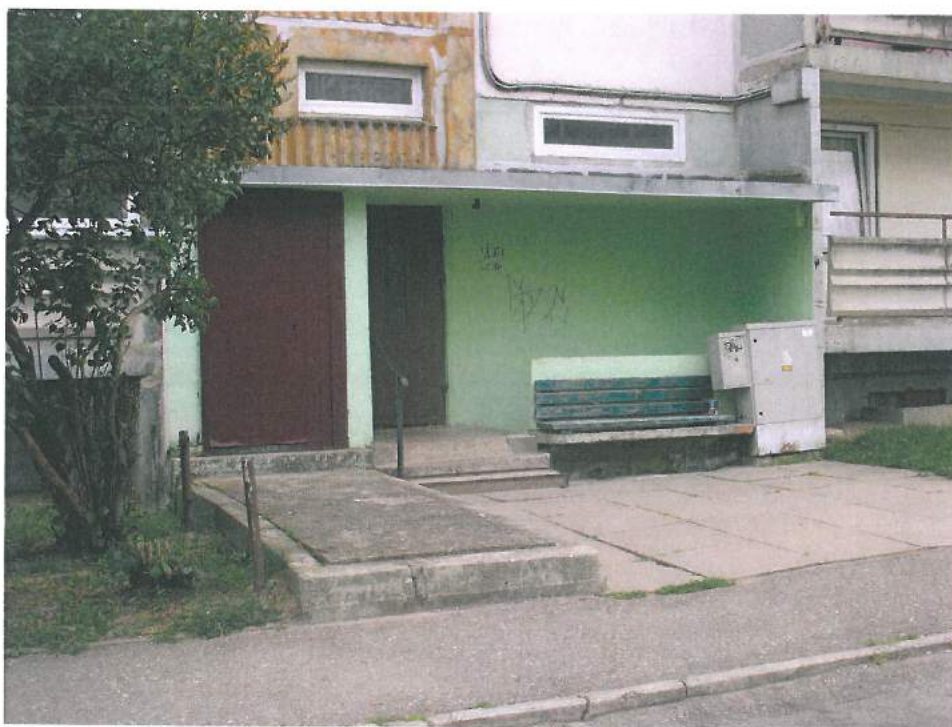
Lievenis – rietumu fasādē no saliekamā dzelzsbetona elementiem, vietām nosēdušies, nedaudz izdrupuši. Morāli novecojuši. Jumtiņš labā tehniskā stāvoklī.

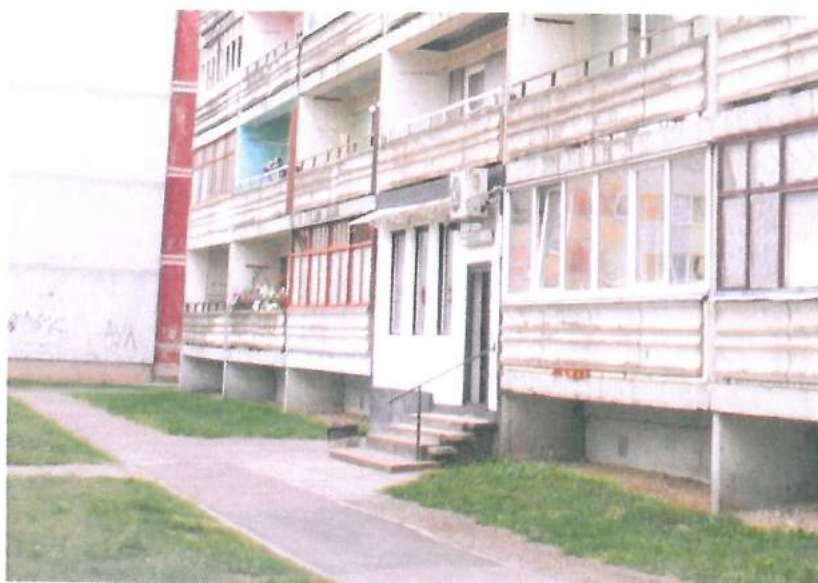
Telpa, pie austrumu izejas ir nodalīta un tur izvietots veikals. Līdz ar to lievenis austrumu pusē tiek izmantots. Līdzīgi rietumu puses lievenim – dzelzsbetona elementi nosēdušies.

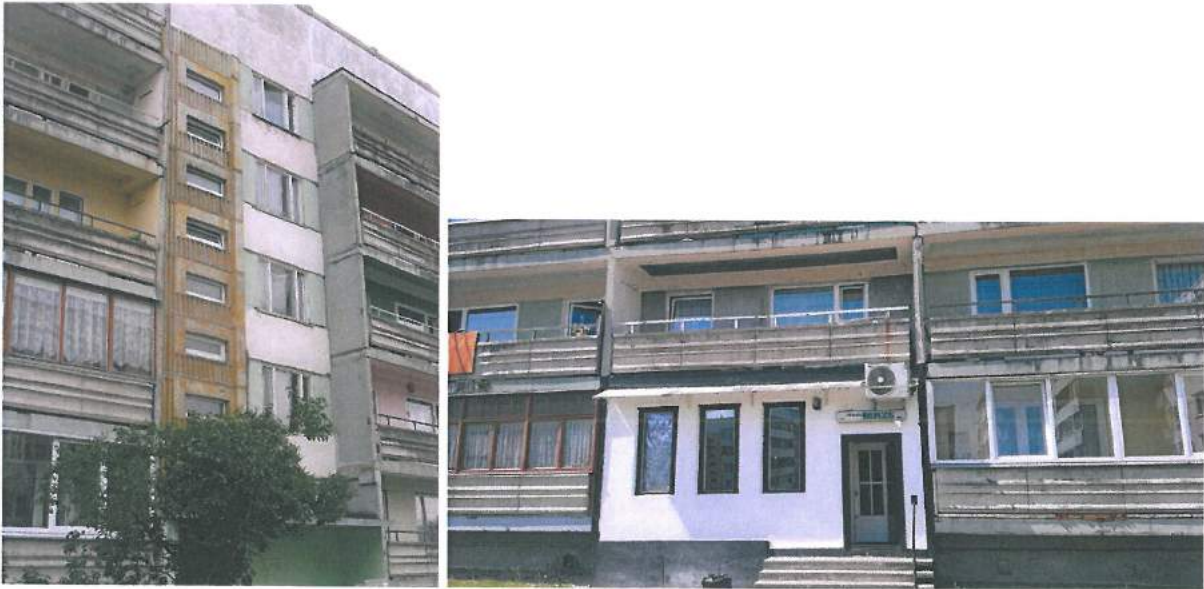
3.	ailu aizpildījumi: vārti, ārdurvis, iekšdurvis, logi, lūkas	25%
<p><u>Ārdurvis</u> – tiek izmantotas rietumu pusē. metāla vērtnu durvis ar koda atslēgu. Labā tehniskā stāvoklī. Austrumu pusē izbūvētas veikala telpas ar netakarīgu ieeju. Atkritumu vada koka durvis arī netiek izmantotas. Durvis ieejai pagrabā pie kāpņu telpas nomainītas uz metāla durvīm ar piekaramo atslēgu. Ziemeļu un dienvidu puses pagraba durvis – tērauda konstrukcijas durvis, netiek izmantotas. Dzīvokļu ieejas un iekšējās durvis- netiek apsekotas un vērtētas.</p>

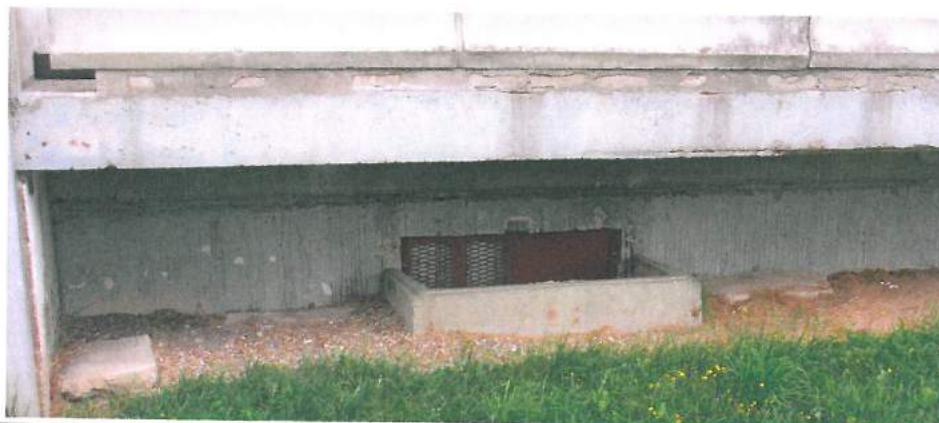
Pagrabā gaismas lūkas aizpildītas ar metāla režģiem un plātņi. Labā tehniskā stāvoklī, bet nenodrošina pagraba ventilāciju.
