1.att. Dzīvojamā māja Dzērves ielā 23, Liepājā.

### Ēkas tehniskās apsekošanas skaidrojošs apraksts

Saskaņā ar SIA „Liepājas namu apsaimniekotājs” pasūtījumu Nr.EA-14-17/WOOS, arh.reģ.Nr.24, SIA “WOOS” speciālisti 2020.gada 5.februārī apsekoja daudzdzīvokļu dzīvojamo māju Dzērves ielā 23, Liepājā. Apsekojuma mērķis bija izvērtēt būves tehnisko stāvokli, lai precizētu tās vienkāršotai atjaunošanai veicamo būvdarbu apjomu.

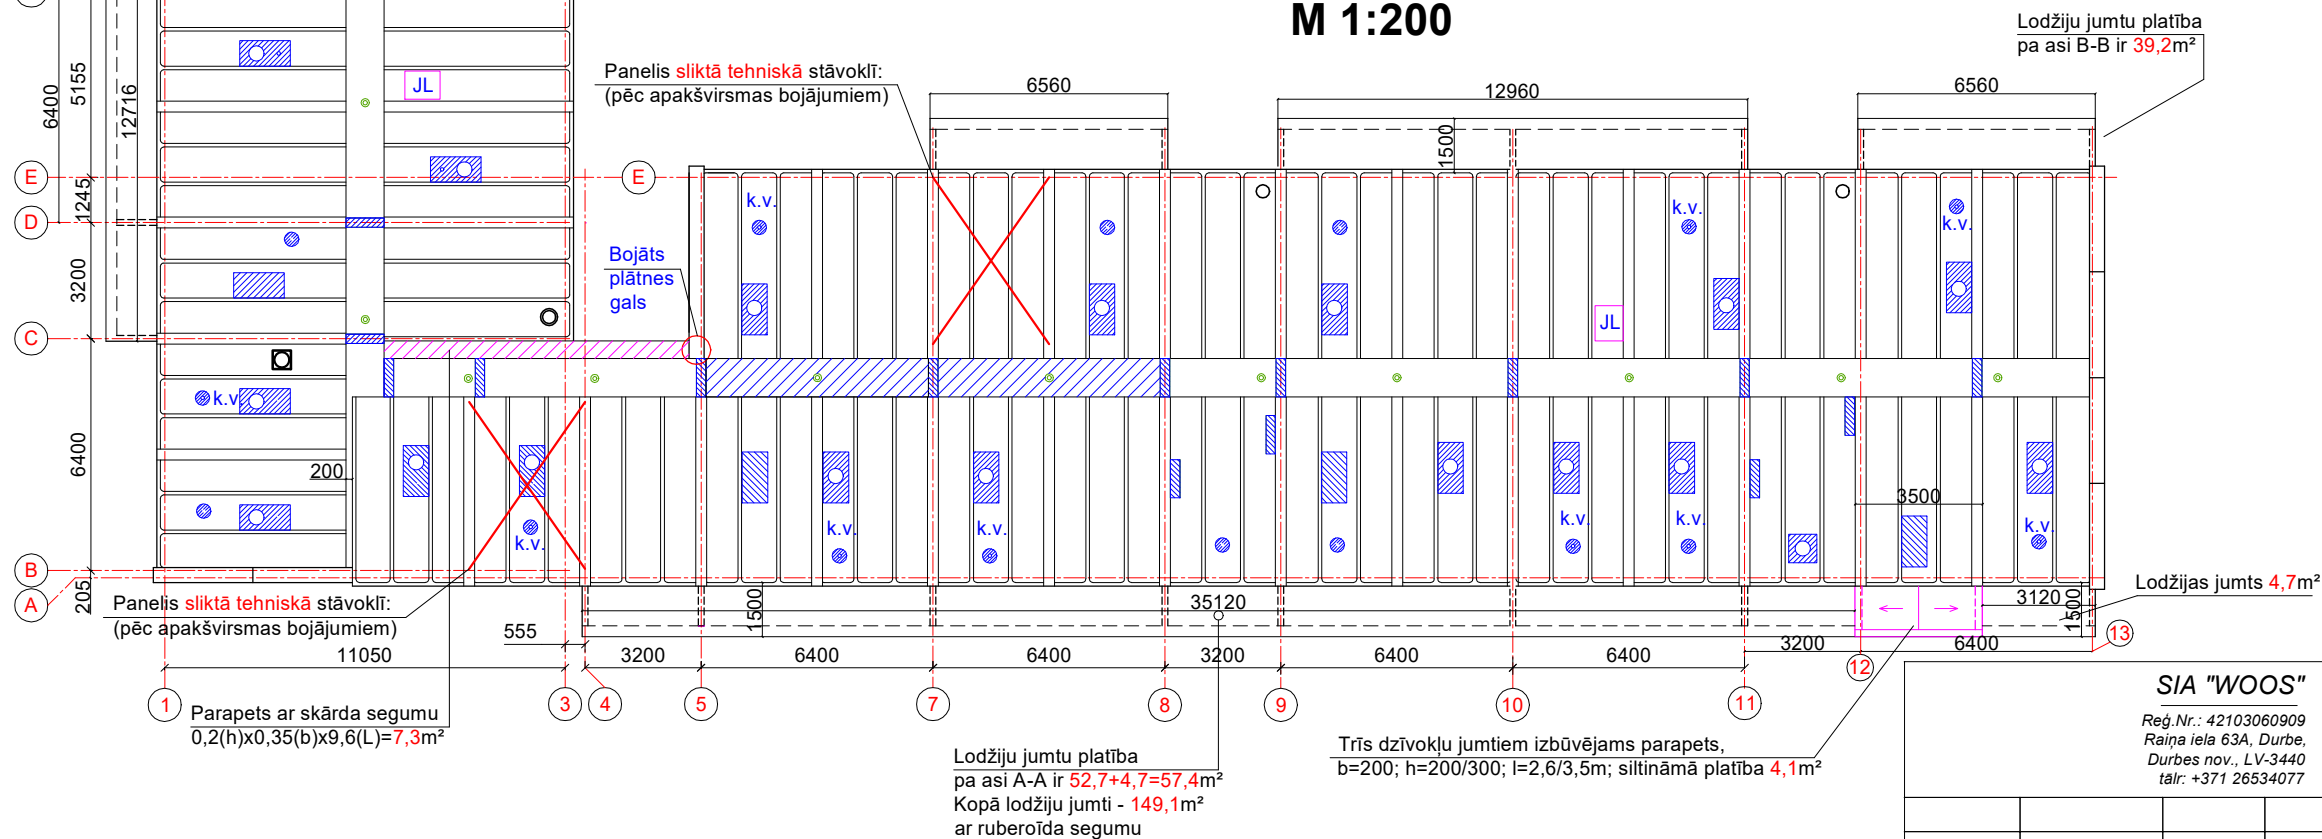
## Jumta elementu plāns ar augšējās virsmas bojājumu norādēm M 1:200

Jumta elementu plānā šādi apzīmēti sliktā  
tehniskā stāvoklī esoši paneļi pēc apakšējās  
virsmas bojājumu vērtējuma

- Jumtam jāatjauno margas tā, lai netiktu bojātas jumta konstrukcijas; ievērot LBN 201-15 "Būvju ugunsdrošība" p.81.2. prasības.
- Bojājumu norādes skatīt jumta elementu plānā; bojājumu apjomu precizēt pēc jumta virsmas attīrīšanas.

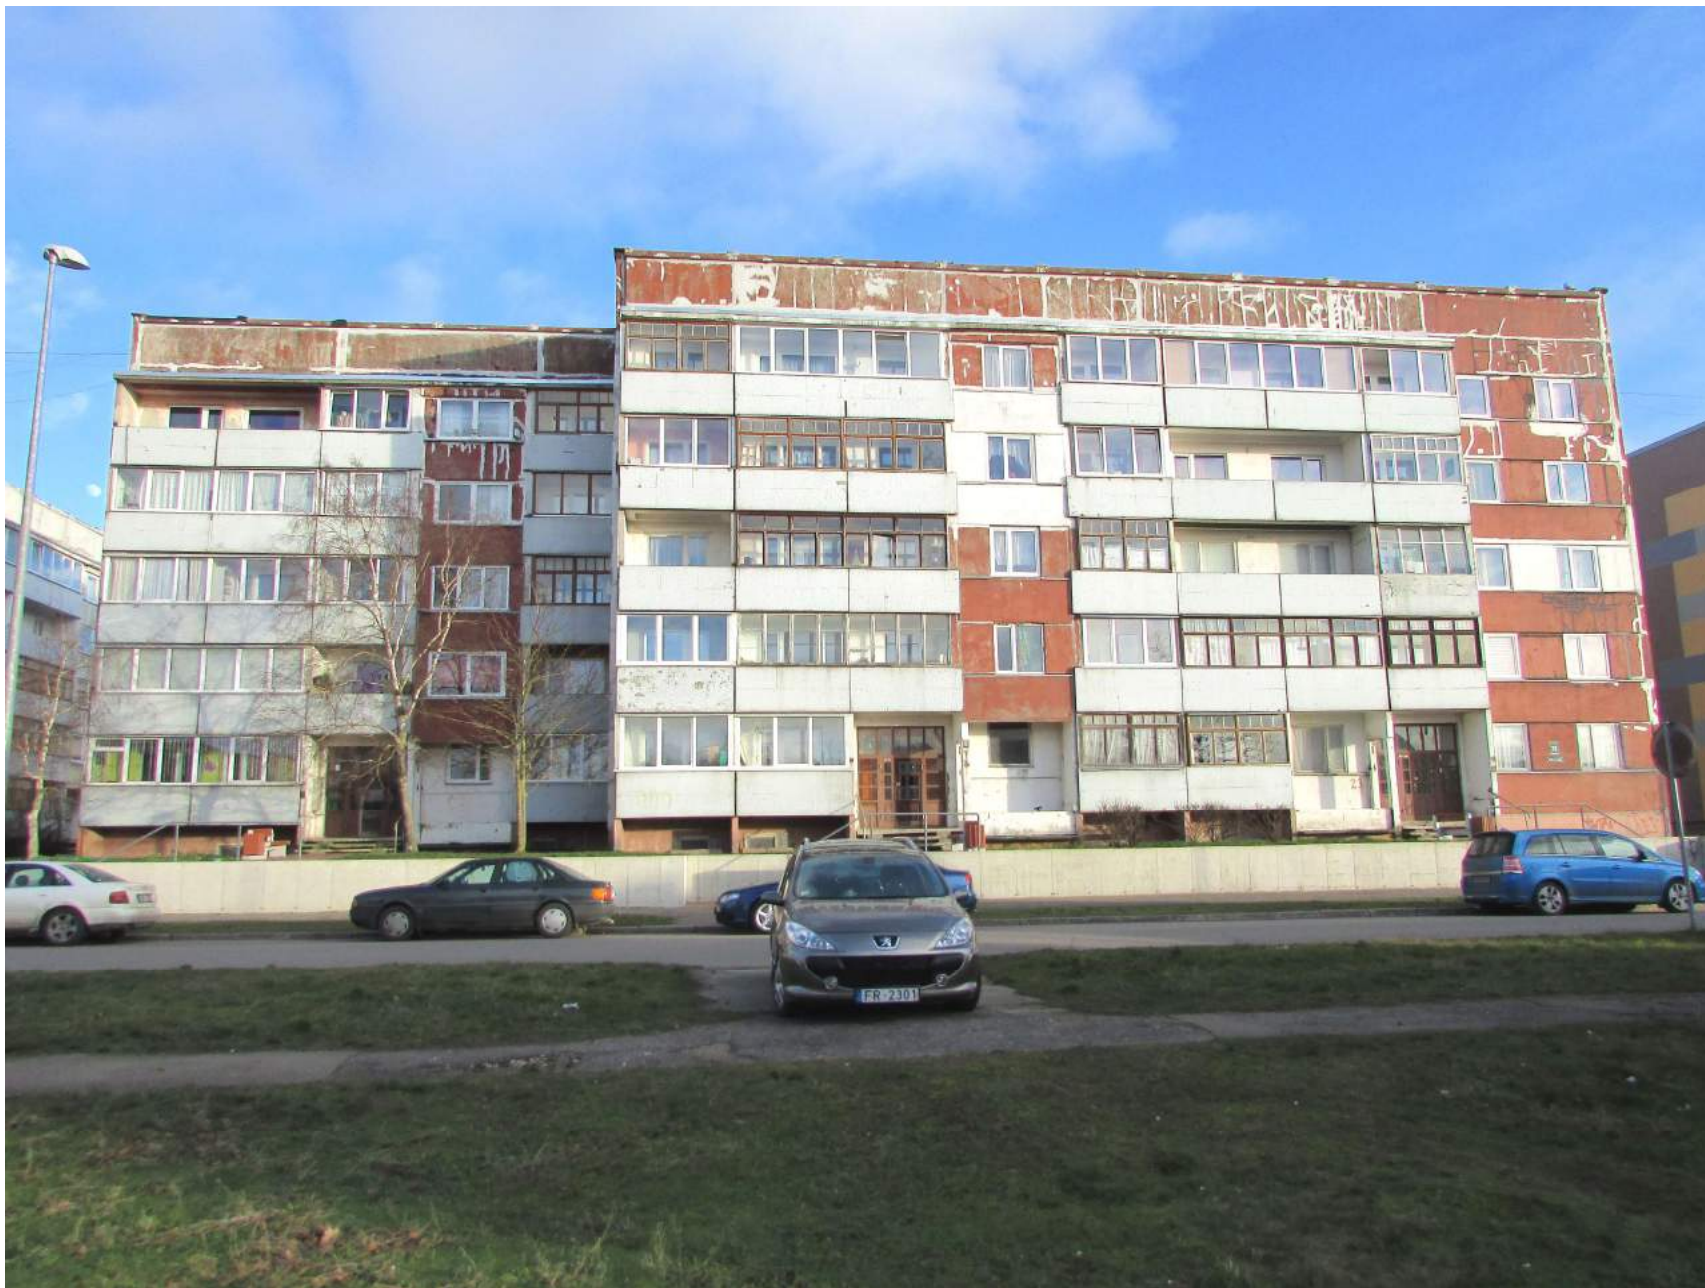
1.att. Dzīvojamā māja Dzērves ielā 23, Liepājā; galvenā fasāde (R) ar ārējām ieejām. Divas sekcijas bloķētas 90° leņķī attiecībā pret divām pārējām.

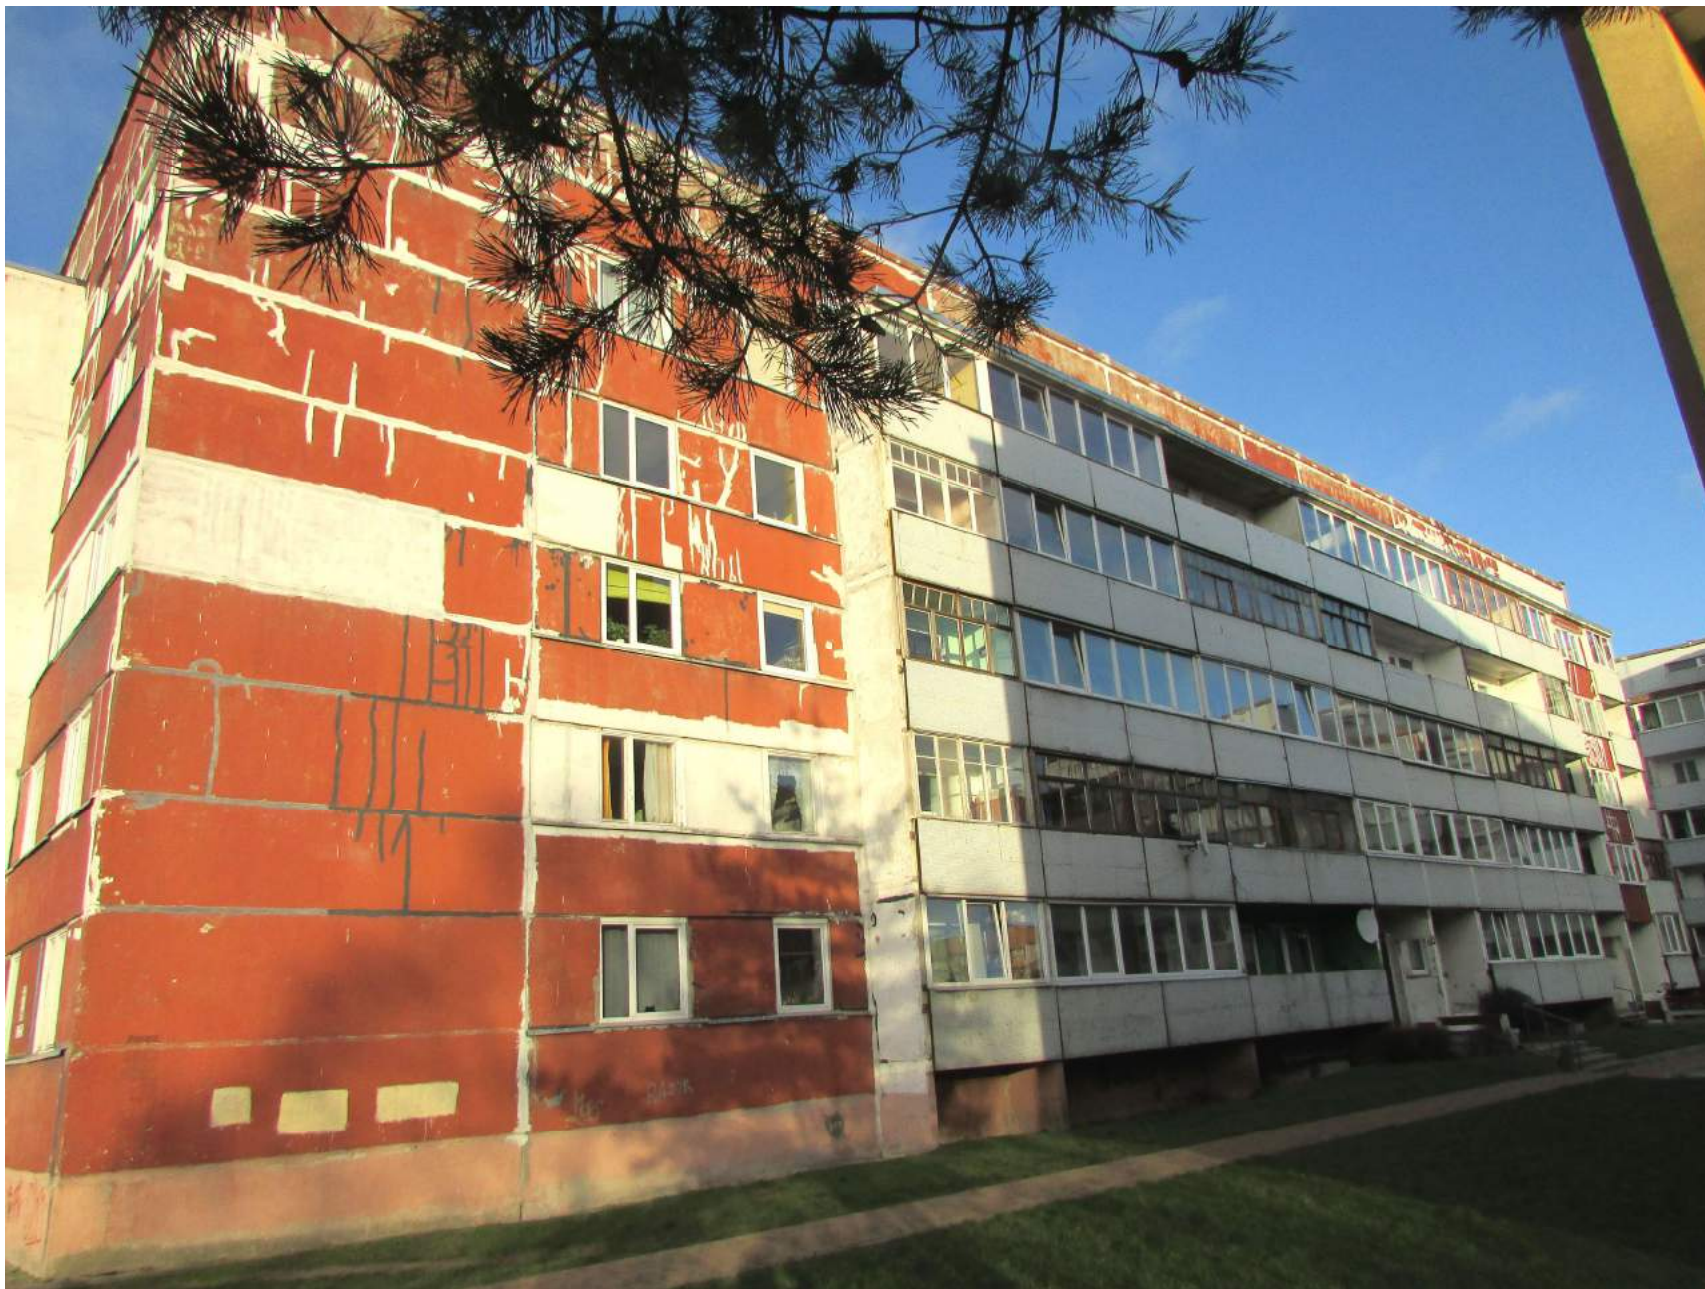
2.att. Dzīvojamā māja Dzērves ielā 23, Liepājā; D puses garenfasāde; redzamas 2 sekcijas. Paneļu virsma nolietojusies.

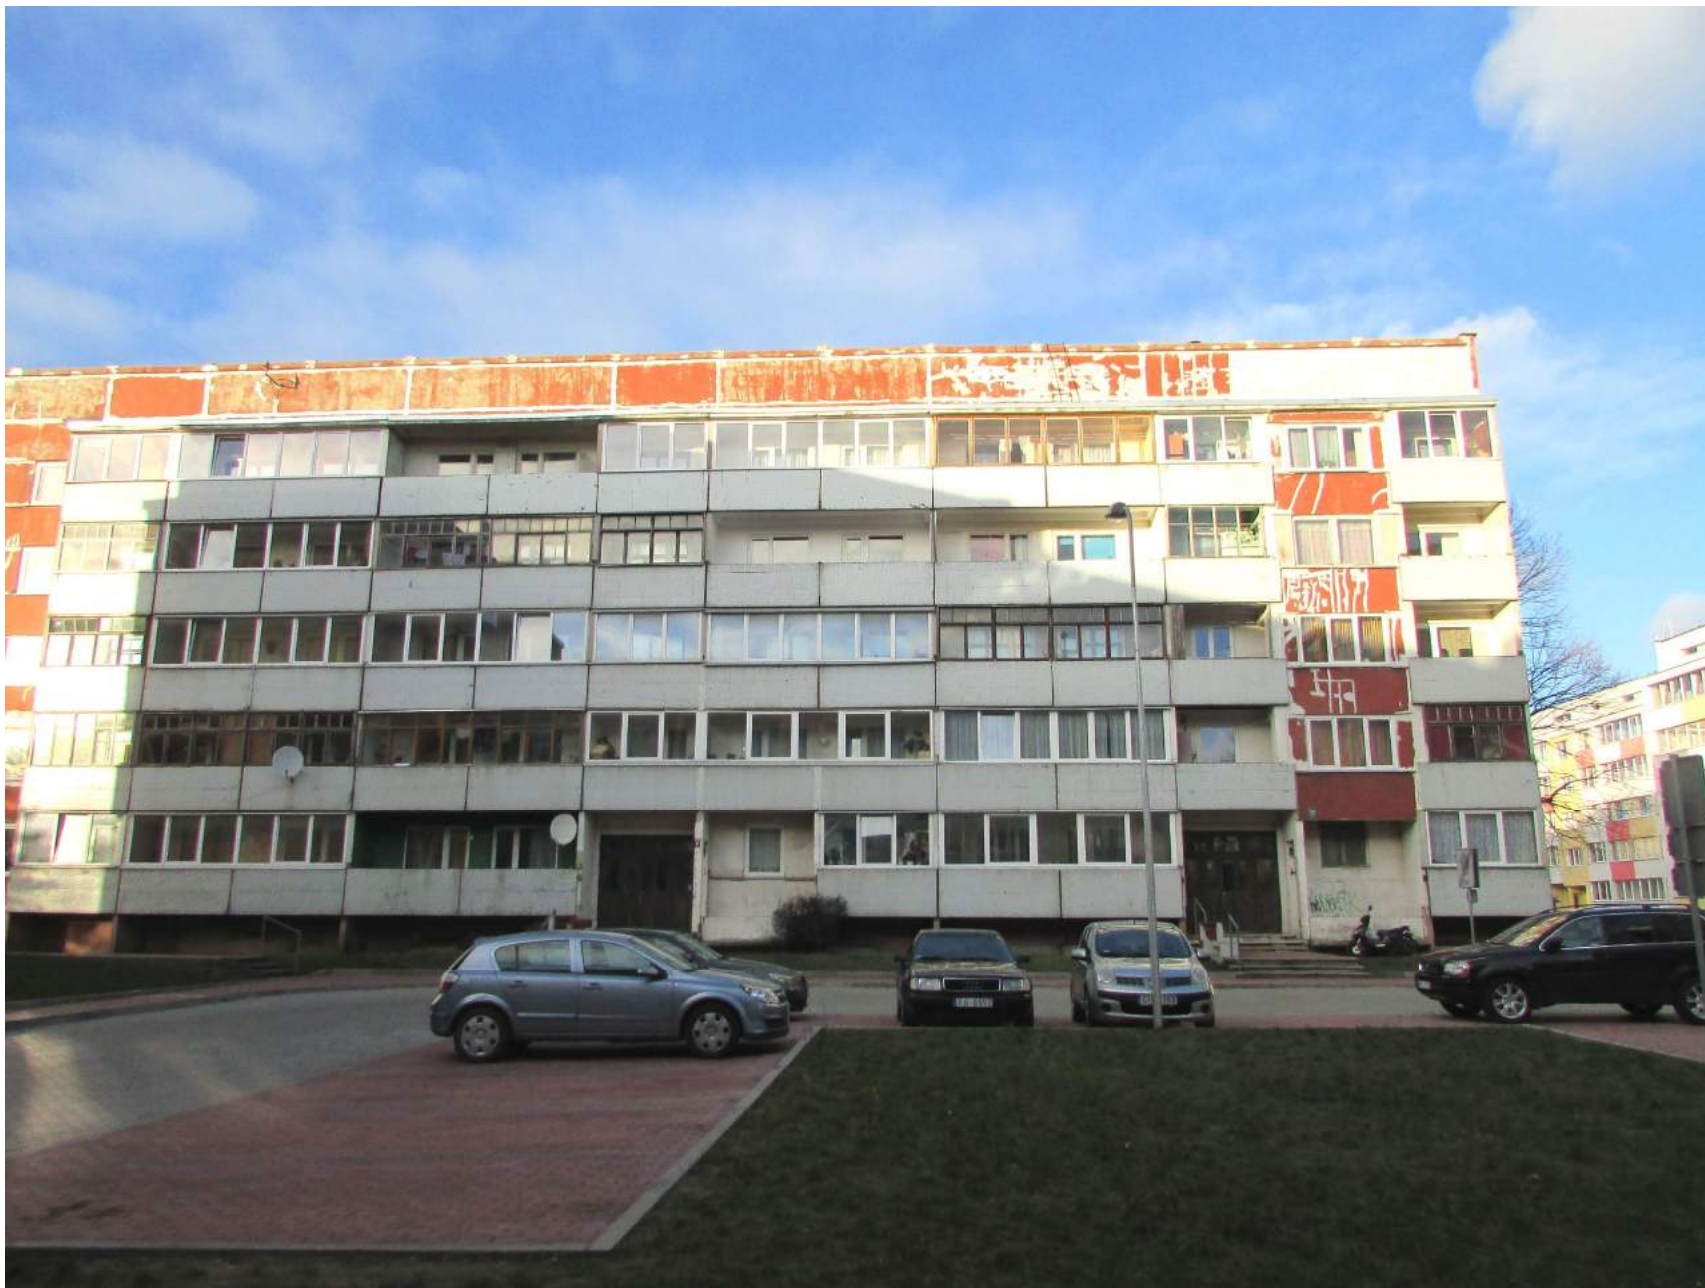
3.att. Dzīvojamās mājas D puses fasāde; redzamas divas sekcijas. Paneļu ārsienu virsma cietusi no mitruma; lodžiju margu plātnes tiks saglabātas .

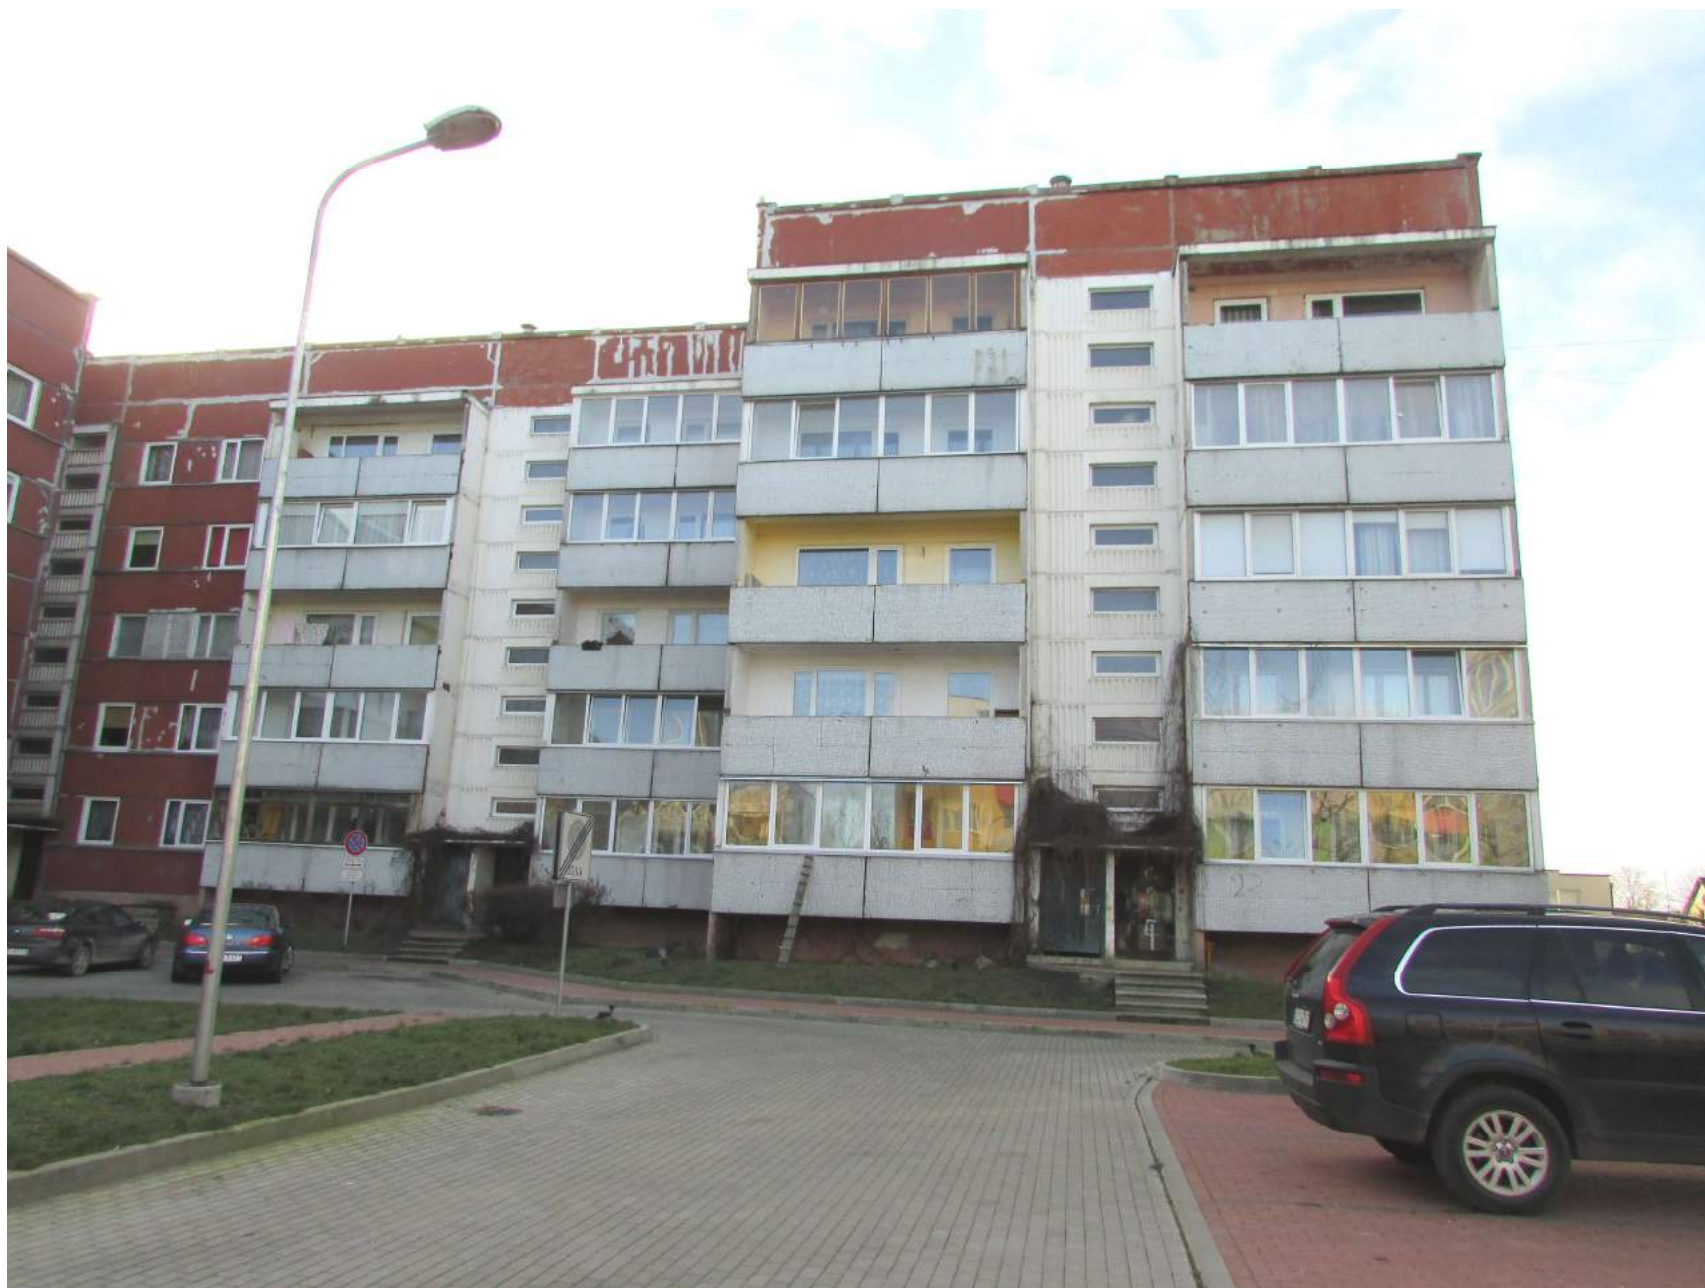
4.att. Paglama puses fasāde - 1., 2.sekcija, A puse; jāremotē ieeju jumtiņi, jānomaina ārdurvis. Veikti teritorijas labiekārtojuma darbi.

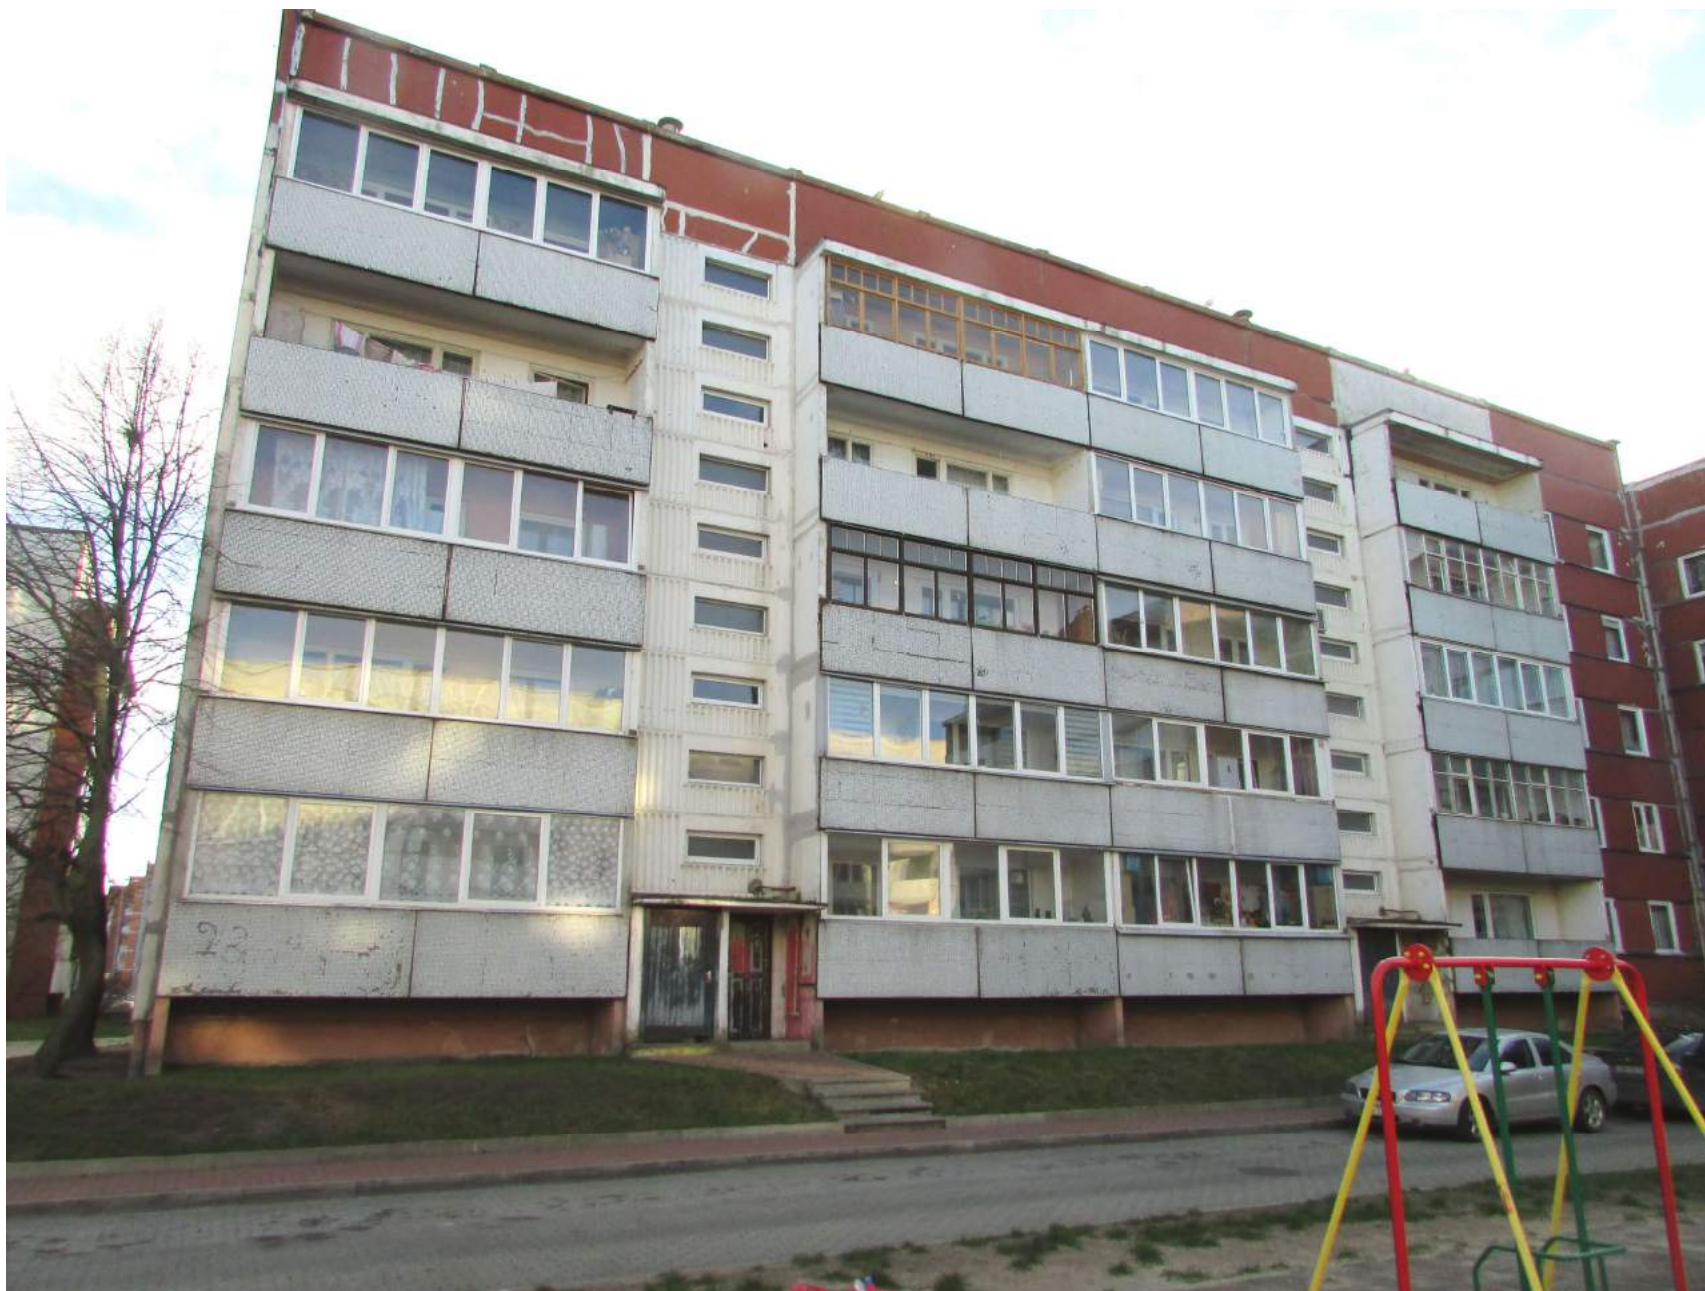
5.att. Paglama puses fasāde - 4.,5.sekcija, Z puse; jāremotē ieeju jumtiņi, jānomaina ārdurvis. Veikti teritorijas labiekārtojuma darbi.

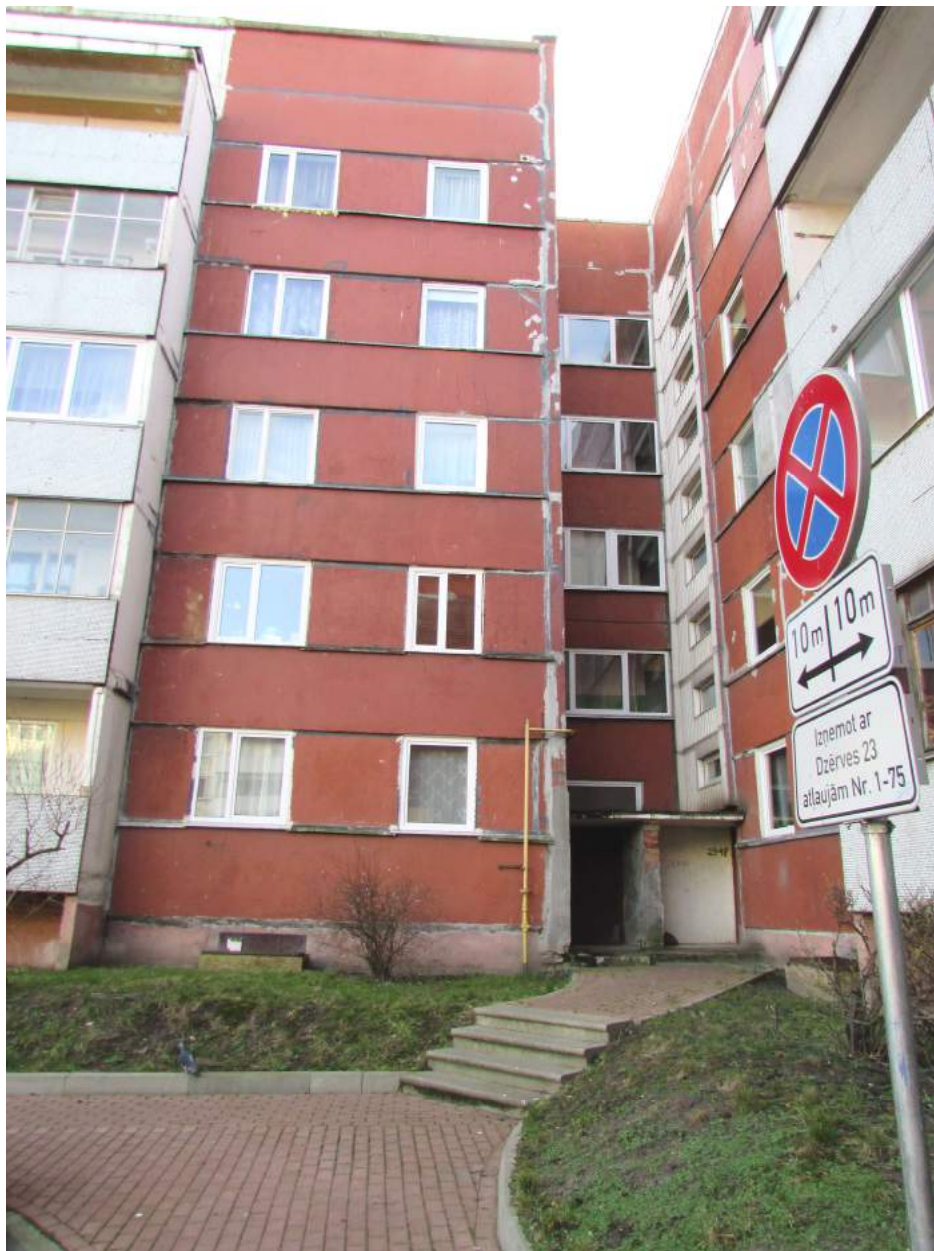
6.att. Ieeja dzīvojamās mājas 3.sekcijā; jāpārbūvē mūra sienuņa, jāremontē jumtiņš.

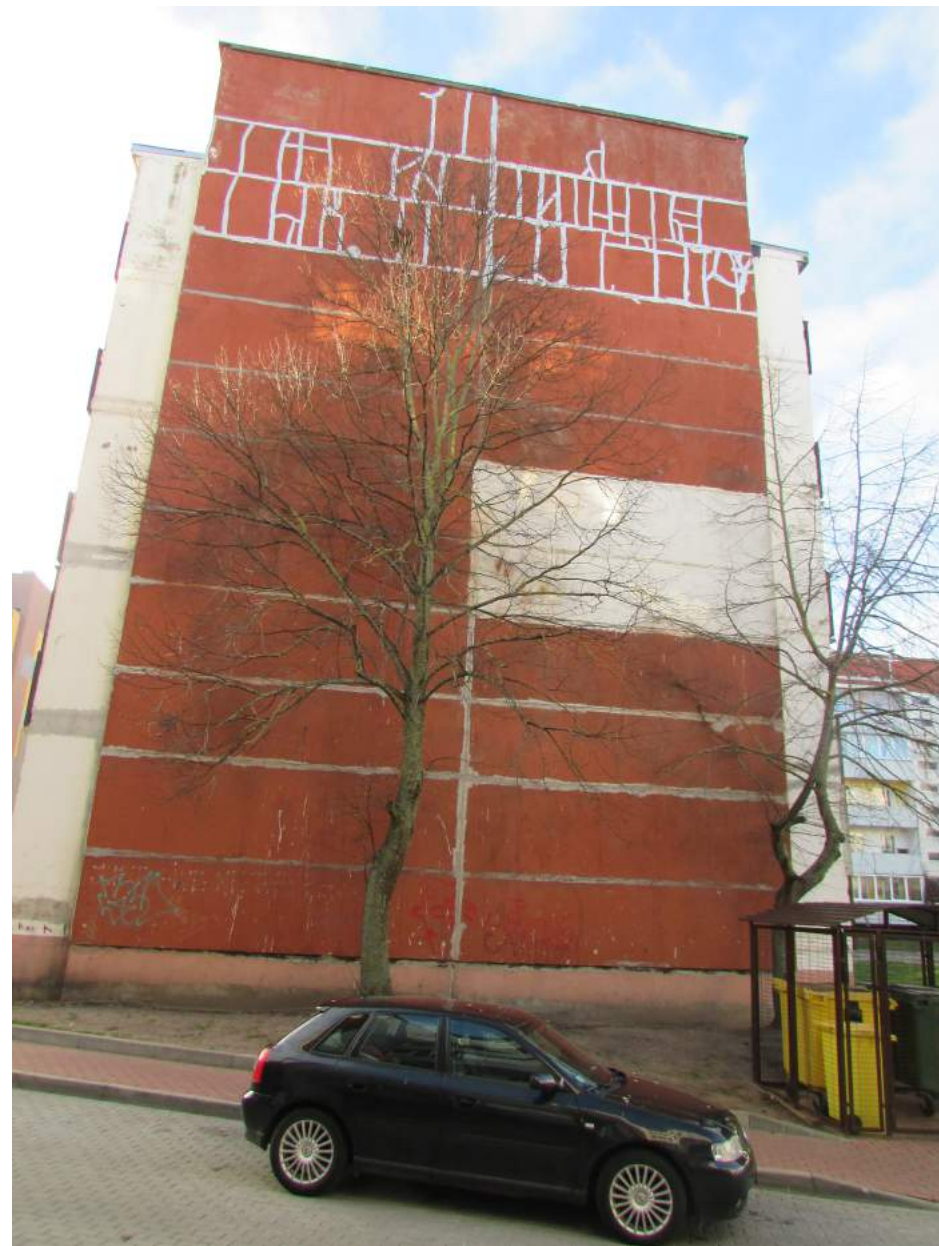
7.att. Austrumu puses galasiena; ārsienas cietušas no mitruma; koks jānozāgē.

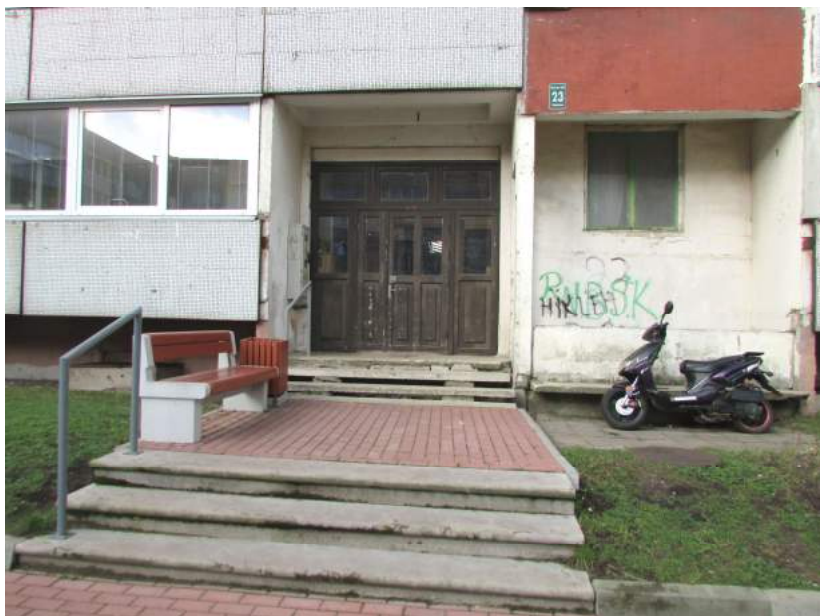
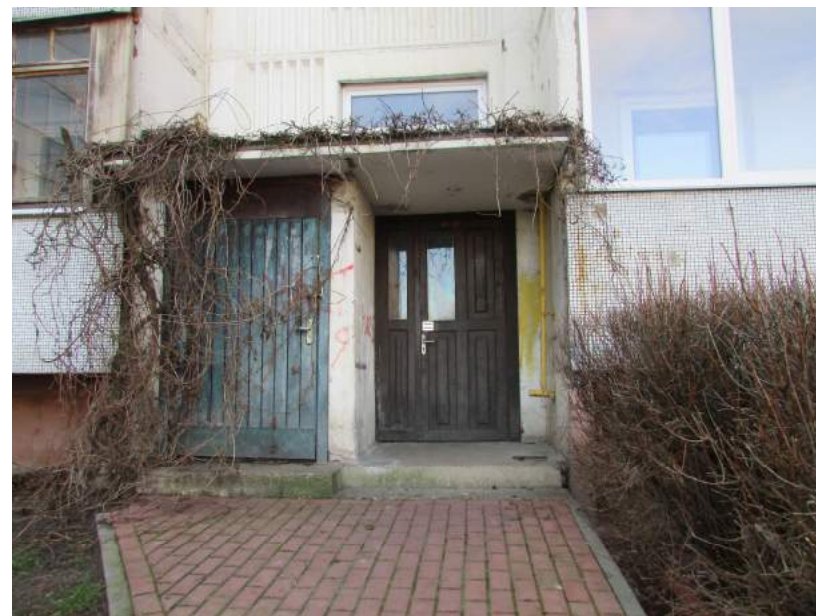
8.,9.att. Ārējiem ieeju mezgliem jāmaina ārdurvis, jāremontē pagrabu stabi, atbalstsienas, jumtiņi; lieveņi jāatjauno galvenām ieejām (kreisias attēls).

**Pie ieejām uz pagrabu jāremontē dzelzsbetona stabu saplaisājusī aizsargkārtā, jādemonē betona soliņi, jāatjauno lieveņi pie ārdurvīm; jāremontē pagraba ieejas atbalstsiena.**

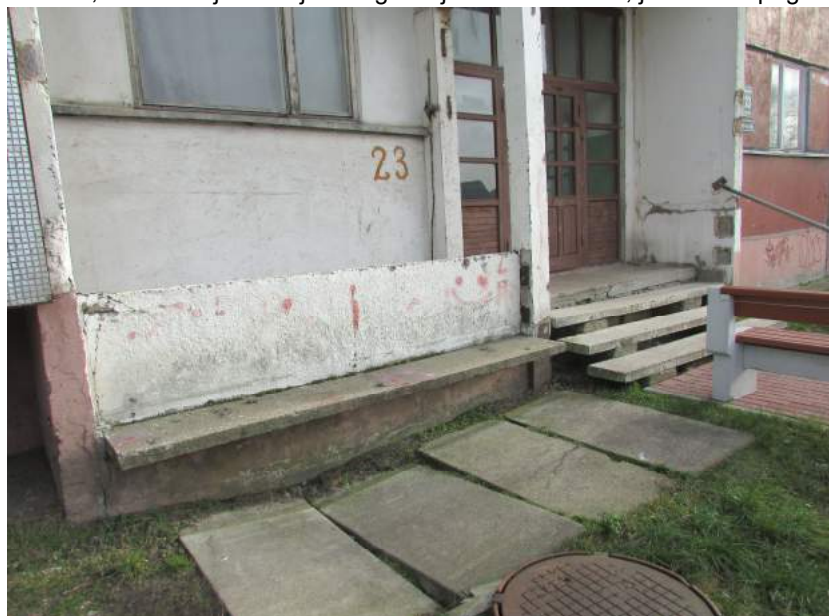
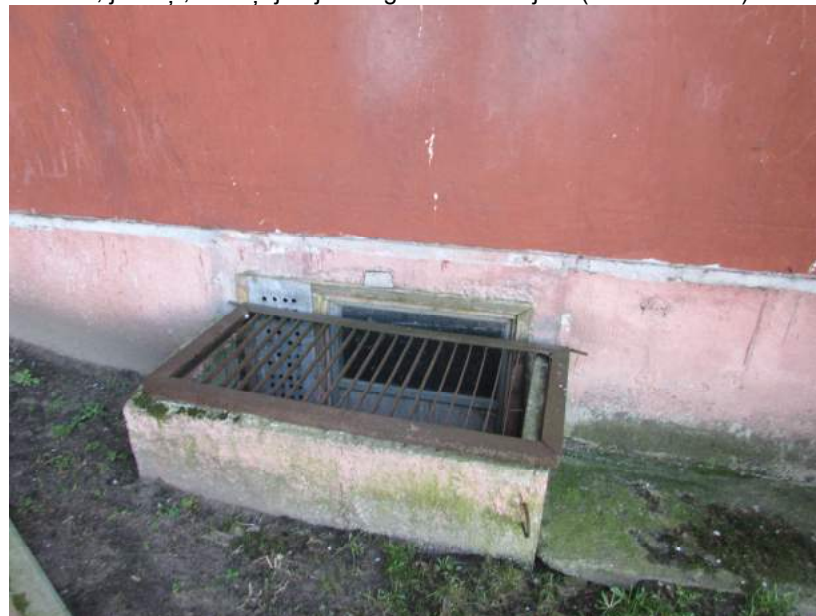
10.,11.att. Soliņi demontējami, atbalstsienu virsma atjaunojama; metāla detaļas jāapstrādā pret koroziju; pagraba logi pie nomaiņas jāsamazina, šahtas jādemontē.

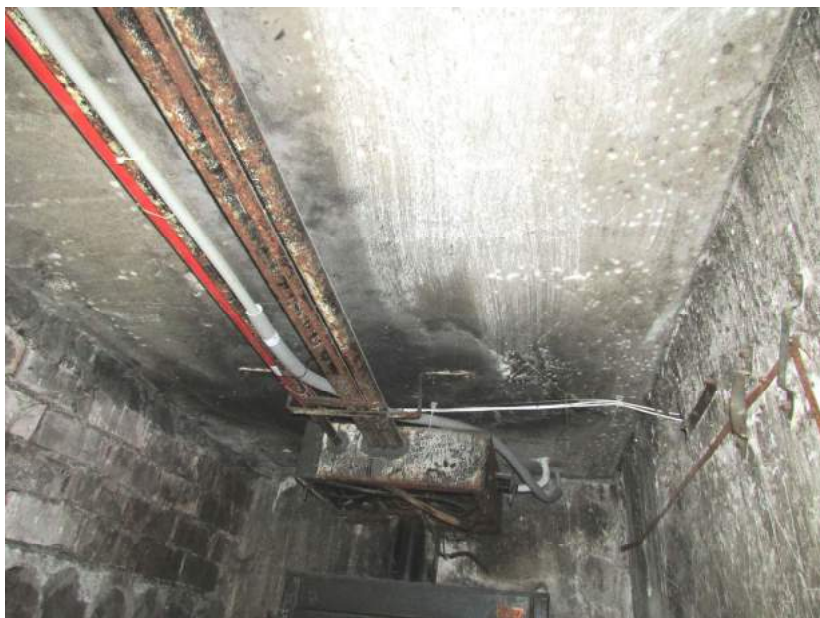
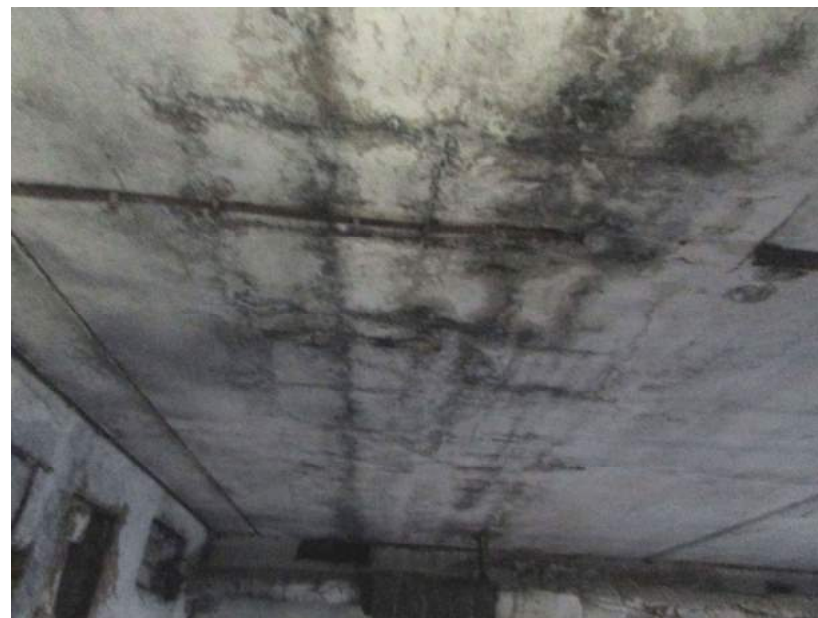
12.,13.att. Pagraba pārsegums jāsilina, atvērto kabelus no griestiem. Bojātais panelis asīs M-N/2-3 jāremontē; redzamas vairākas plaisas, bojāta virsma.

**Ēkas pagraba pārsegums būvēts no saliekamiem dzelzsbetona paneļiem, kas pēc nestspējas atrodas apmierinošā tehniskā stāvoklī. Lai uzlabotu 1.stāva dzīvokļu grīdu siltumnoturību, nepieciešams siltināt pagraba pārsegumu no apakšas, pirms tam sakārtojot inženierkomunikāciju tīklus, kā arī atvērto tos no griestiem; bez tam jāaizpilda inženiertīklu ligzdas pagraba pārsegumā. Viens pagraba panelis asīs M-N/2-3 ir bojāts – tam jāremontē apakšējā virsma; asu M-N/3-6 zonā paneļu apakša melna - skat.norādes lapā TAA-2; pirms siltināšanas paneļu virsma jāattīra.**

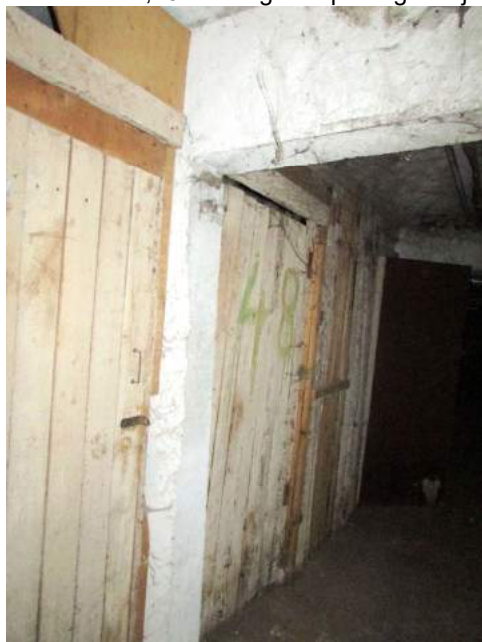
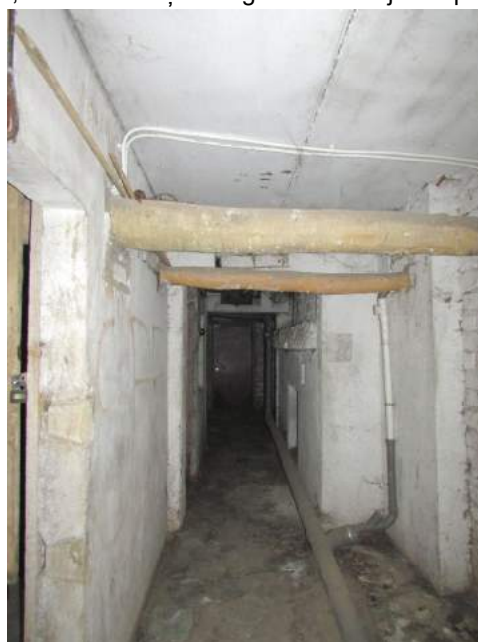
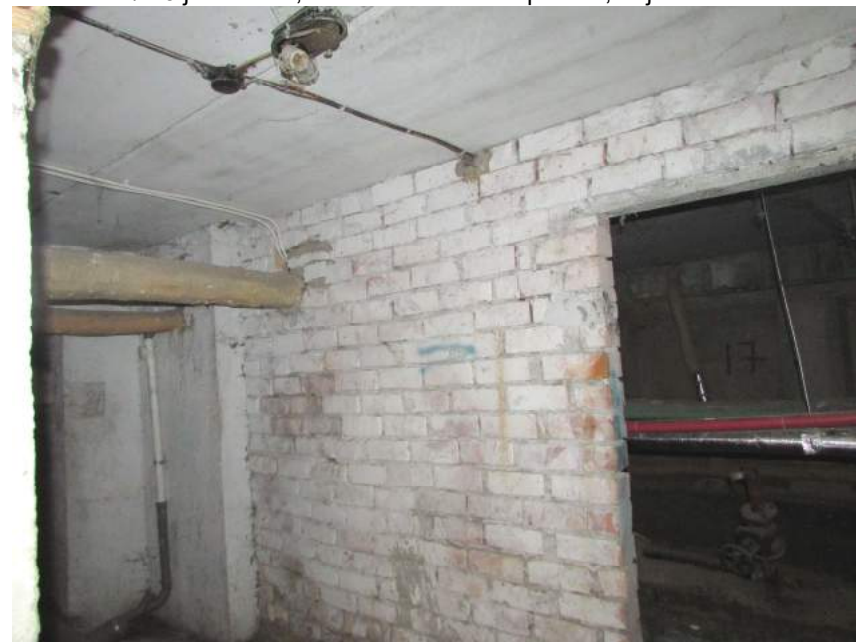
14.,15.,16.att. Saglabājamo šķūnīšu sienu augšdaļa jādemontē; pagrabā redzami nenomainīti inženiertīkli; dažas starpsienas mūrētas..

**Pagrabā esošos šķūnišus paredzēts saglabāt 4. un 5. sekcijā (skat.norādes lapā TAA-2) – te šķūnišu koka sienām jānozāģē augšmala ~20cm, sienas papildus jānostiprina.**

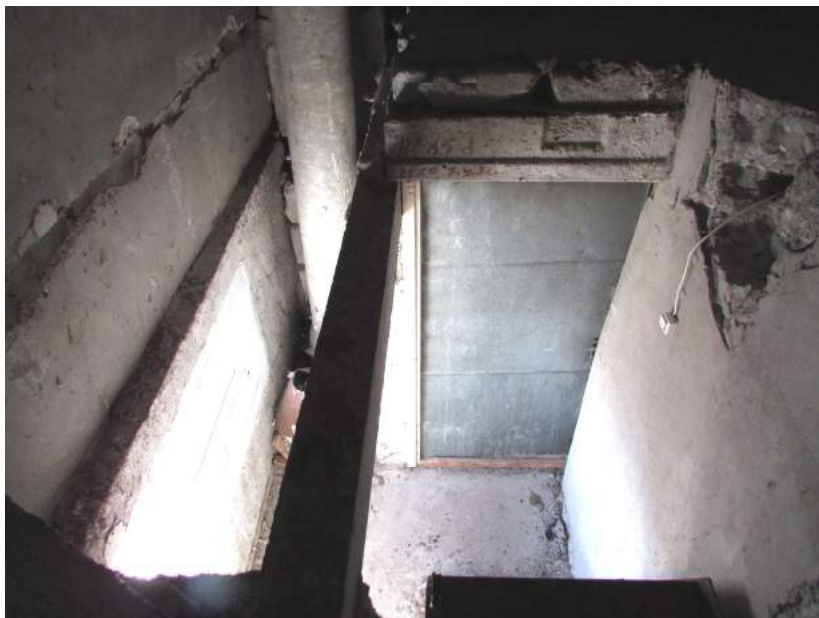
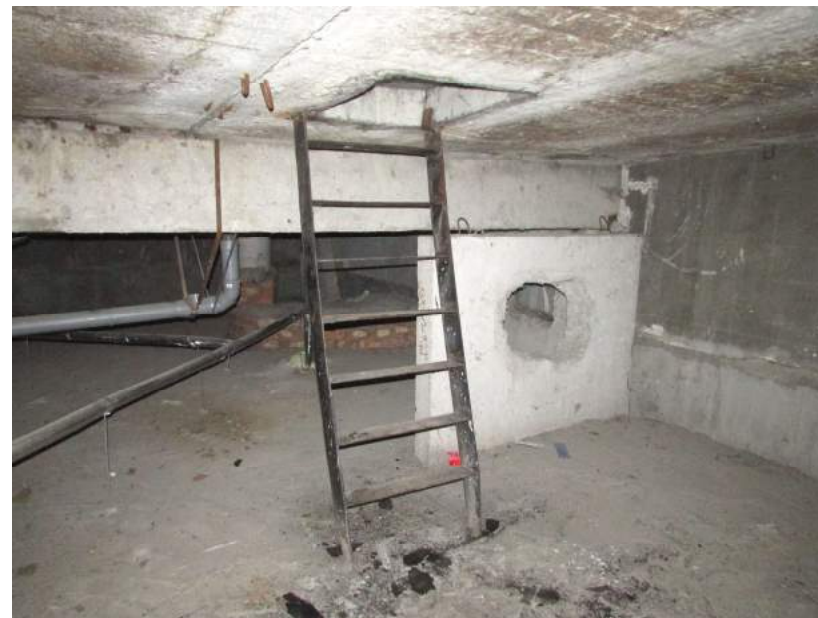
17.,18.att. Ieejas bēniņos ierīkotas no visām kāpņu telpām caur durvīm, kas jānomaina. Kāpnes uz jumta lūku, kuru vāki jānomaina; paneļu virsma nomelnējusi.

**Esošās jumta lūkas jānomaina uz jaunām; ieteicams pielietot rūpniecisku izgatavotus izstrādājumus lietošanas ērtību nolūkam.**

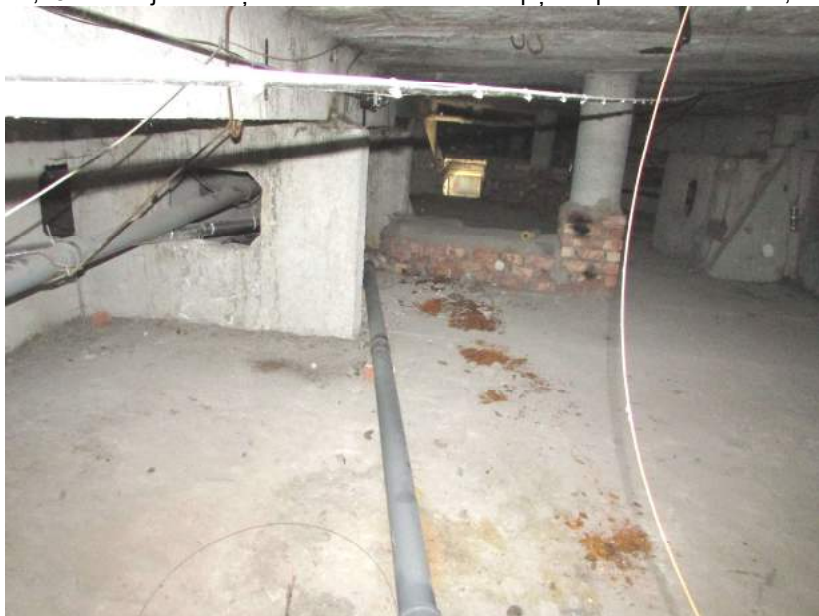
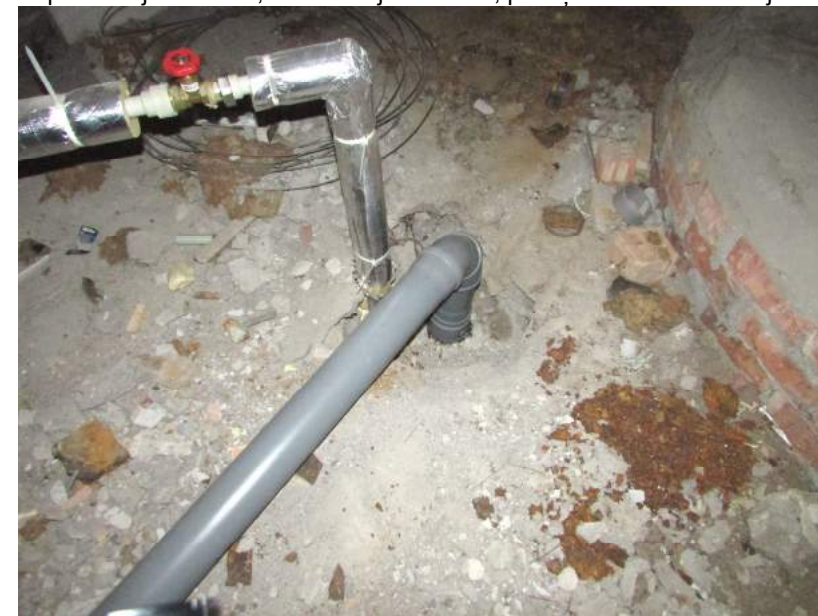
19.,20.att. Lietusnotekas nomainītas; uz siltināmā pārseguma ir kanalizācijas caurules; bēniņos ir karstā ūdens caurules, sakaru kabeļi, demontējami vecie apkures vadi..
