1.att. Dzīvojamā māja Dzērves ielā 23, Liepājā.

### Ēkas tehniskās apsekošanas skaidrojošs apraksts

Saskaņā ar SIA „Liepājas namu apsaimniekotājs” pasūtījumu Nr.EA-14-17/WOOS, arh.reģ.Nr.24, SIA “WOOS” speciālisti 2020.gada 5.februārī apsekoja daudzdzīvokļu dzīvojamo māju Dzērves ielā 23, Liepājā. Apsekojuma mērķis bija izvērtēt būves tehnisko stāvokli, lai precizētu tās vienkāršotai atjaunošanai veicamo būvdarbu apjomu.

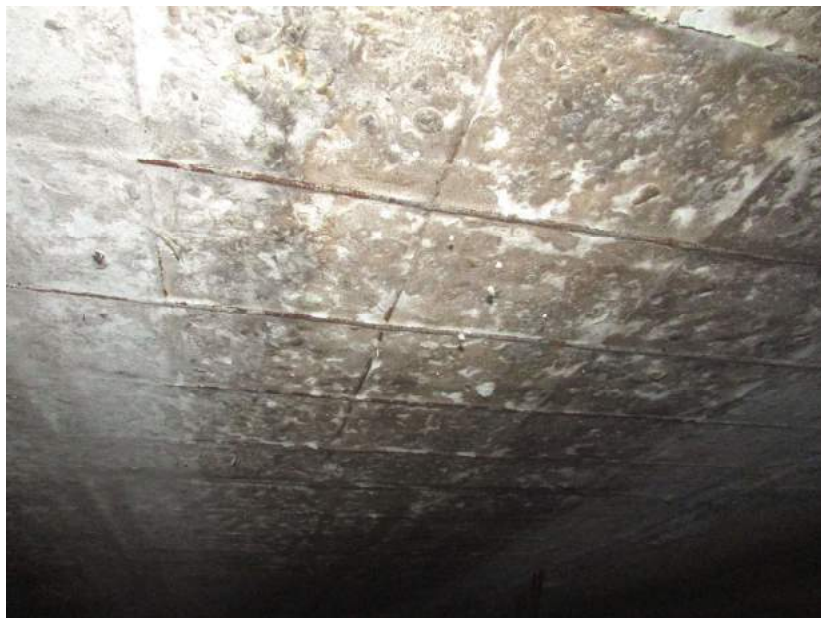
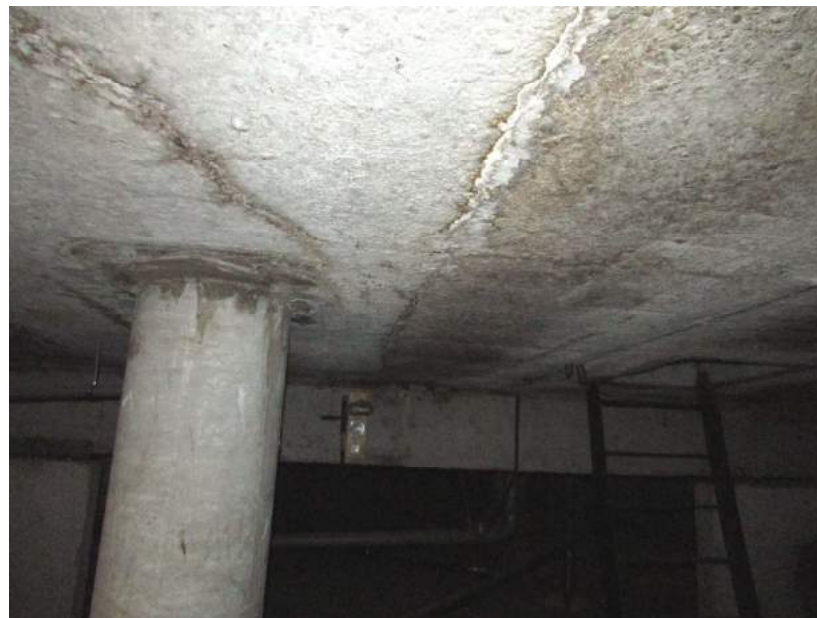
Gandrīz visu jumta paneļu apakšā redzami melni konsdensāta plankumi un caurtecējumu vietas; konstatēti plaši atsegtu un sarūsējušu stiegru laukumi.

Galvenais jumta elementu bojājumu cēlonis ir ēkas bēniņu pārseguma siltumizolācijas nepietiekamība, kā dēļ ziemas apstākļos 40 ekspluatācijas gados caurplūstošā siltuma iespaidā uz jumta apakšējās virsmas daudzkārt veidojies kondensāta mitrums, kas pakāpeniski radījis stiegrojuma rūsēšanu, betona aizsargkārtas atdalīšanos un nobiršanu lielos laukumos. **Trim paneļiem bojāta visa apakšējā virsma**, kas būtu jāremontē, negaidot mājas atjaunošanas darbus. Bez tam paneļos un tekņēs ir redzami caurumi, plaisas, izsāļojušās vietas, atsegts aprūsējis apakšējais stiegru siets, betona virsma nomelnējusi.

21.,22.att. Jumta paneļu apakšējā virsma mitruma bojāta plašos laukumos: konstatētas plaisas, stiegru atsegumi, nomelnējums kondensāta mitruma iespaidā.

- jumta paneļu un tekņu apakšējās virsmas atjaunošana visā platībā: betona virsmas, savienojumu šuvju un plaisu rūpīga attīrīšana; atsegto stiegru pretkorozijas apstrāde; šuvju mastikas injicēšana plaisās un savienojumu šuvēs; betona aizsargkārtas atjaunošana; paneļu virsmas pretpelējuma krāsošana 3 reizes; virsmu atjaunošanā pielietot mūsdienīgas tehnoloģijas;*

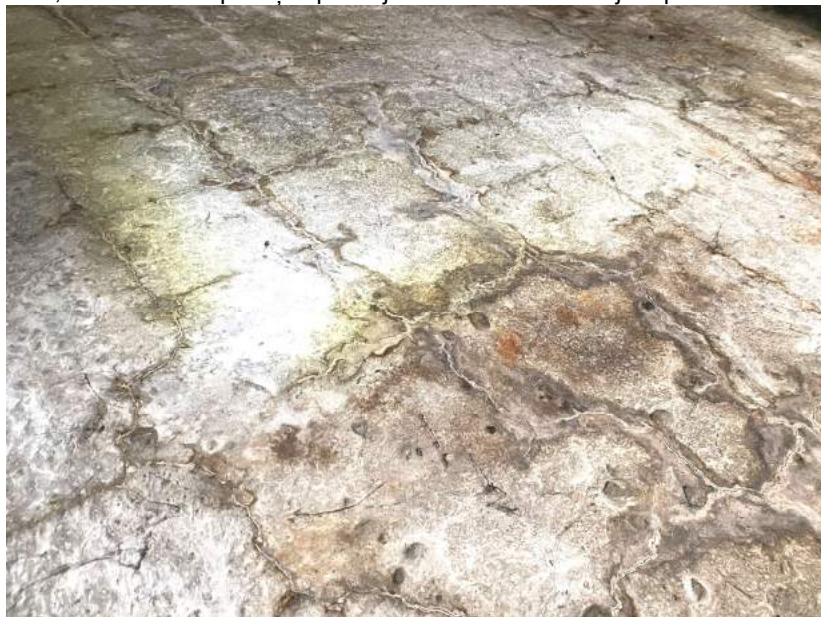
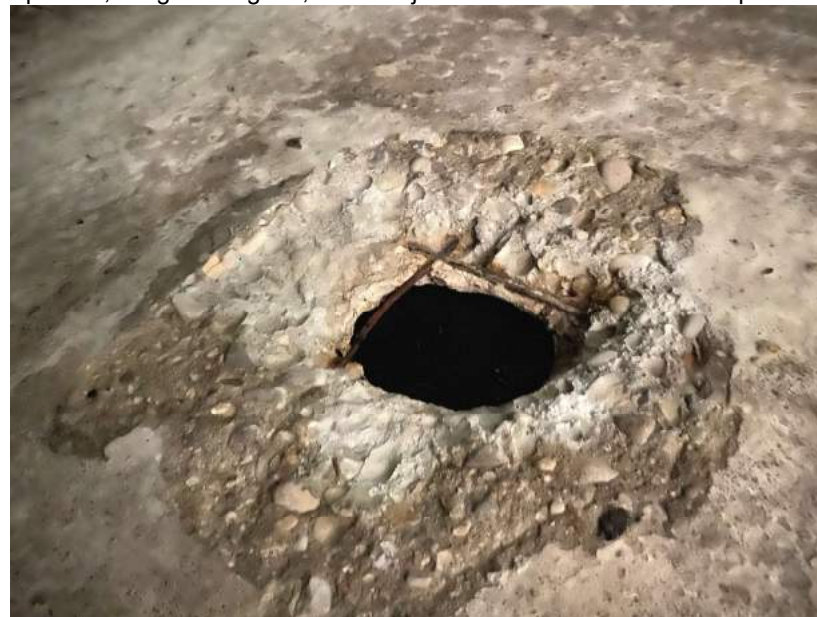
Apsekojumā konstatēts, ka jumta elementu apakšējā un augšējā virsma atrodas **neapmierinošā tehniskā stāvoklī** un jāatjauno visā platībā: **trīs jumta paneli ir kritiskā stāvoklī**.

23.,24.att. Trijiem jumta paneļiem konstatēti bojājumi visā apakšējā virsmā; remonts veicams, negaidot mājas atjaunošanas darbu sākumu. Vietām paneļos ir robi.

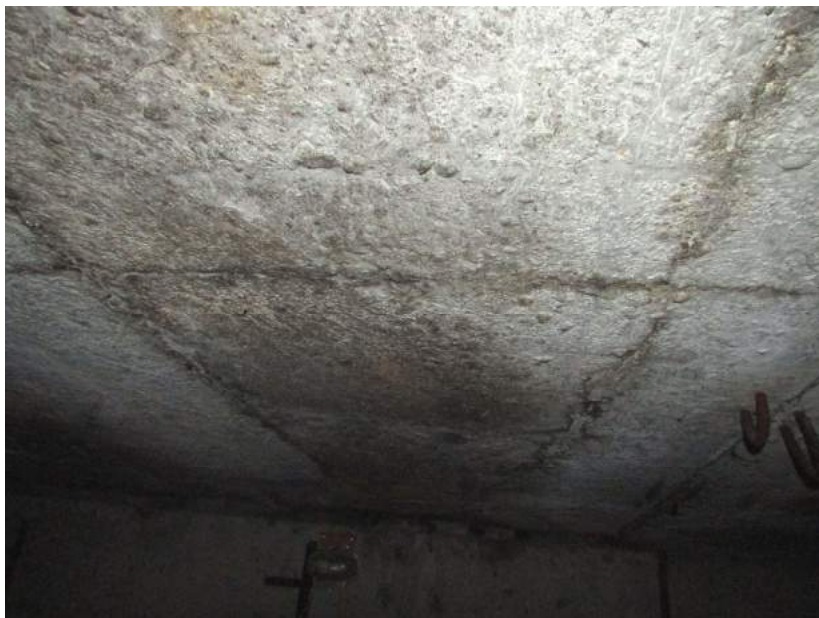
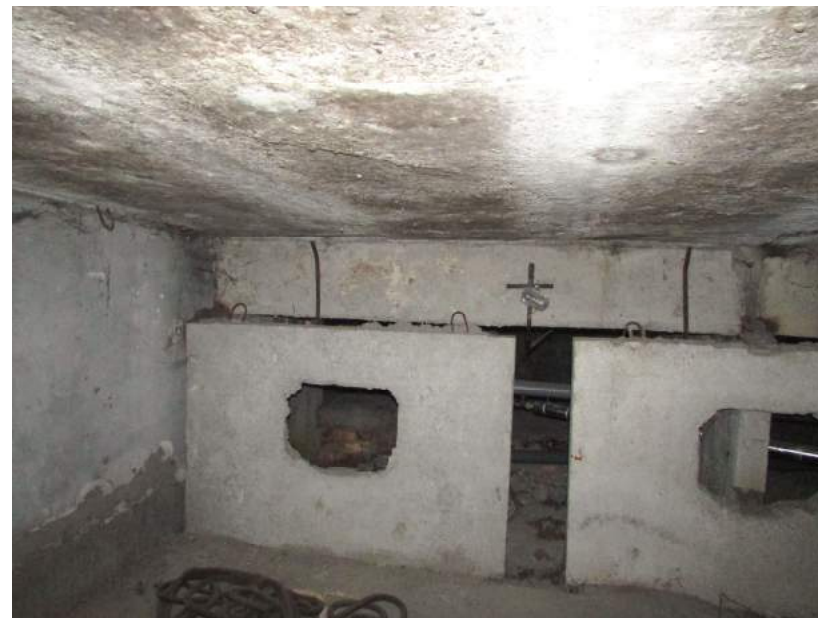
25.,26.att. Daudziem paneļiem raksturīgas plaisas, 3 tumšas joslas, betona saistvielu izskalojumi u.c.defekti, kas jānovērš remontdarbu laikā.

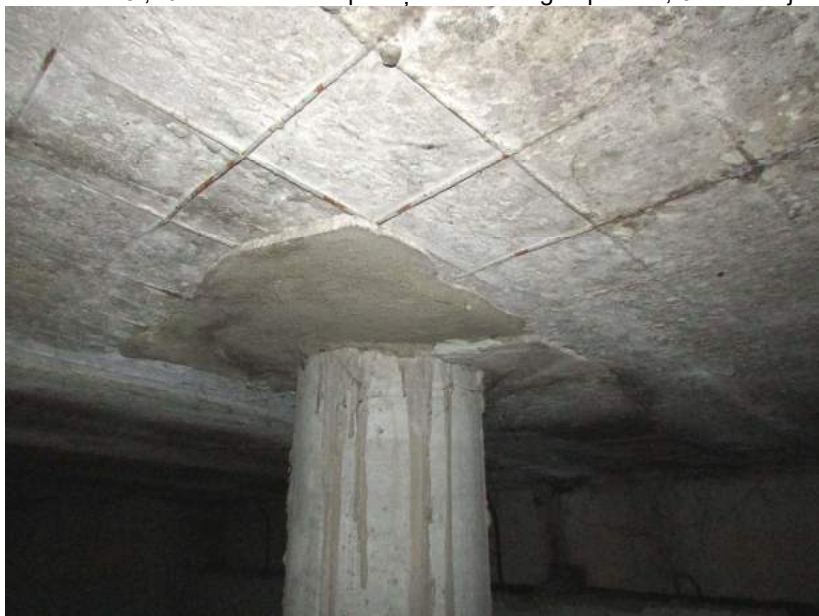
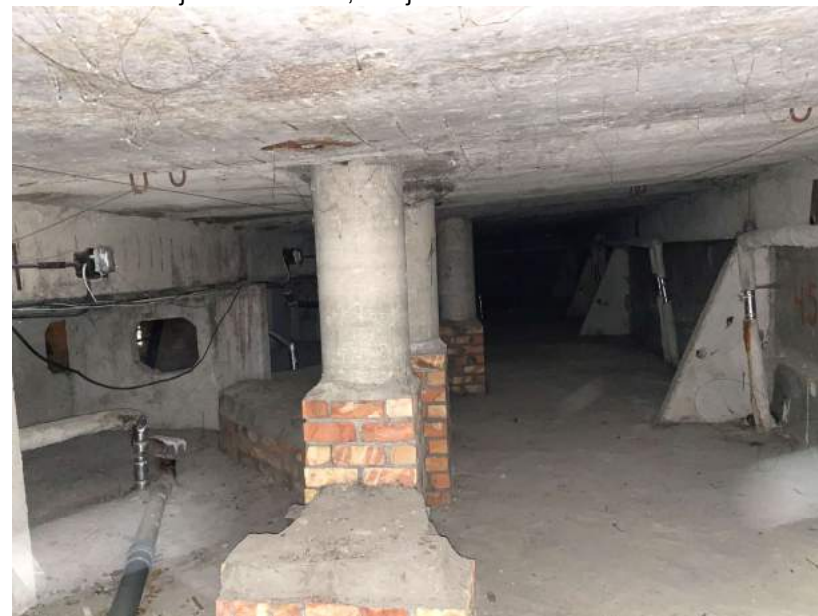
27.,28.att. Jumta paneļiem izvadu vietās atsegts stiebrojums, ir plaisas, mitruma plankumi.

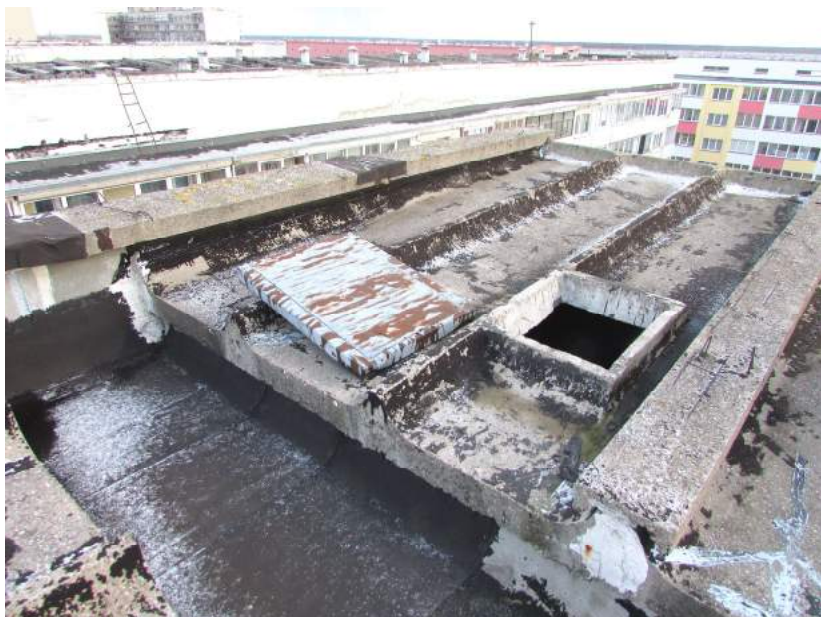
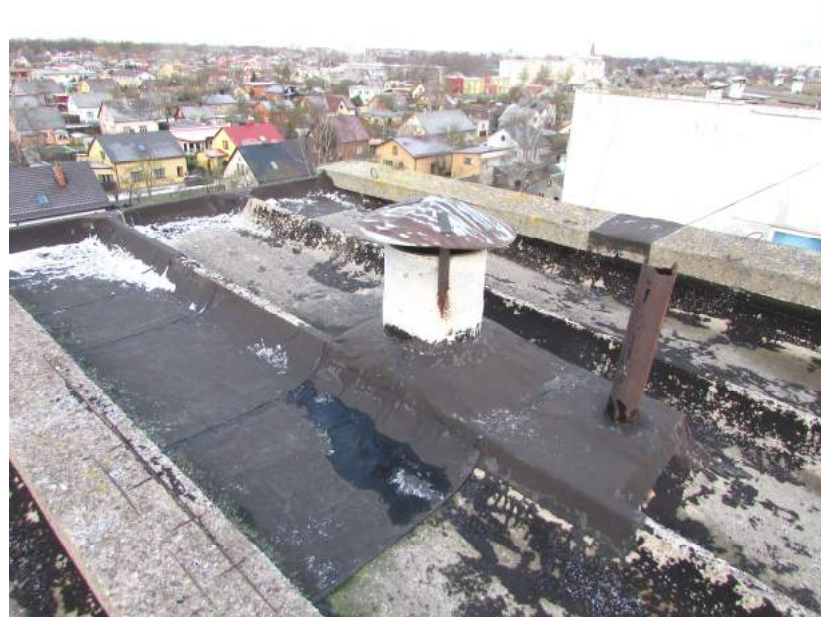
Apsekotajā būvē konstatēts, ka uz jumta virsmas savulaik bijusi uzklāta bitumena mastika, kas tagad ir nodilusi un redzama tikai vietām. Lielāko bojājumu zonās uzlīmēts ruberoīds, šuvotas plaisas.

29.,30.att. Dzelzsbetona jumta kopskats; visi jumta elementi-paneļi, jumtiņi, margas, parapeti-daļēji nolietojušies; bojājumu vietas nosegtas ar ruberoīda ielāpiem.

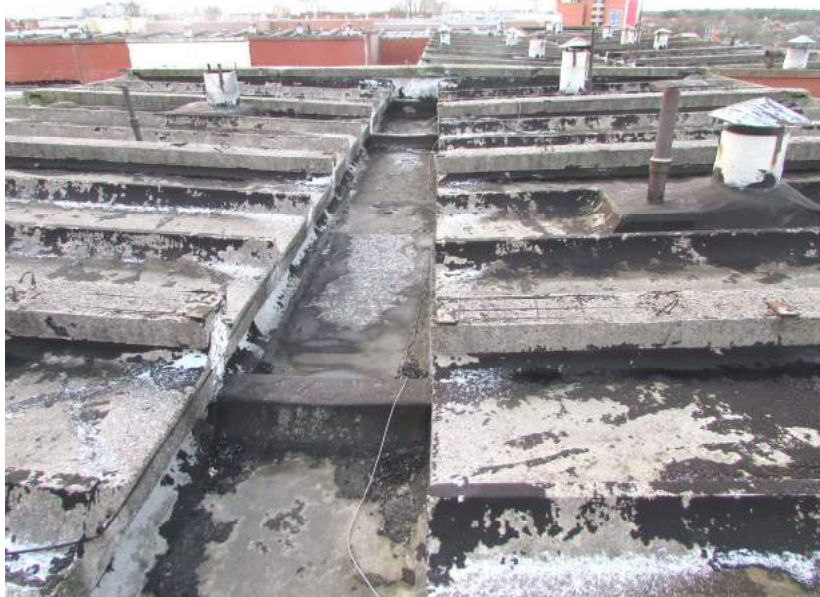
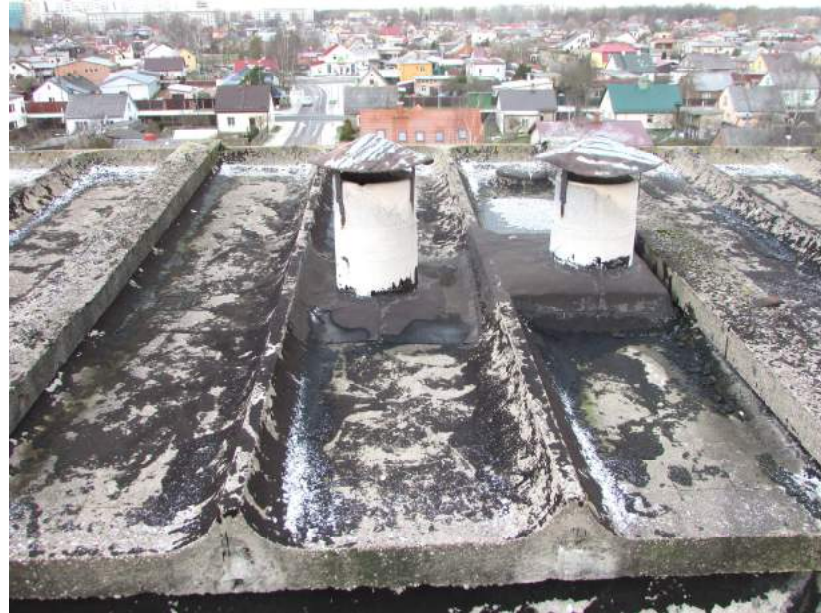
31.,32.att. Jumta elementu bojājumu apmēru jāprecizē pēc ruberoīda noņemšanas; jumtiņiem ir stiegu atsegumi; lūku vāki, skārda jumtiņi nolietojušies..

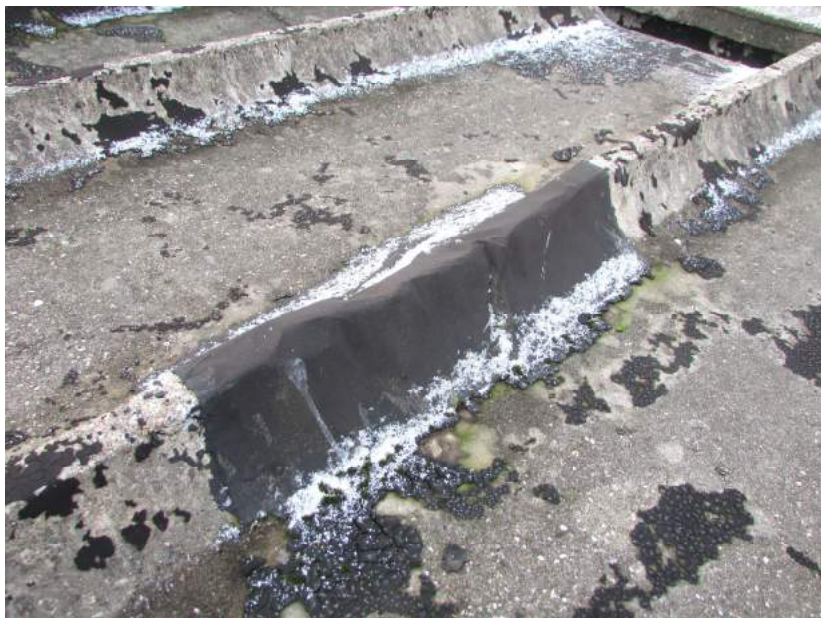
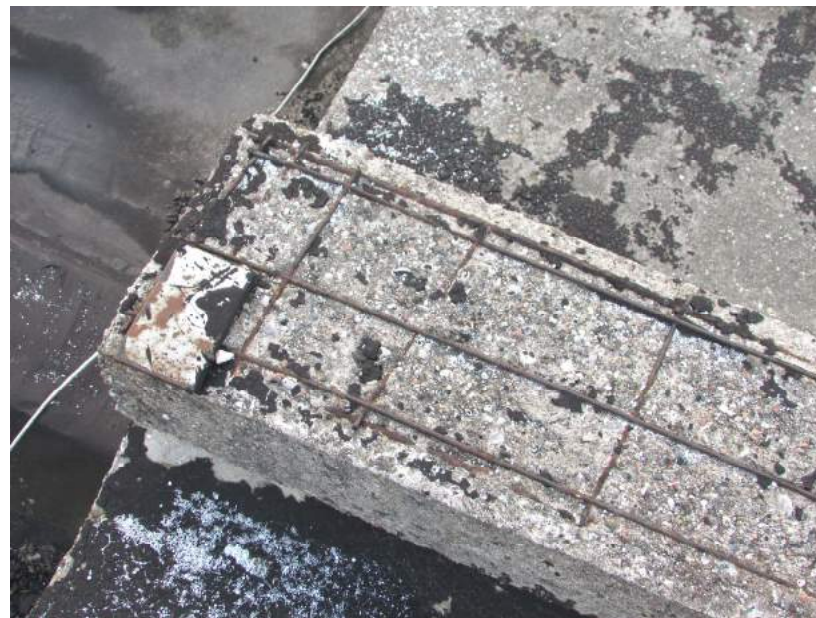
33.,34.att. Vienam panelim bojāta riba; lielākie defekti nosegti ar ruberoīdu. Vairākiem jumtiņiem atsegts stiegrojums. Jumta virsma jāatjauno visā platībā.

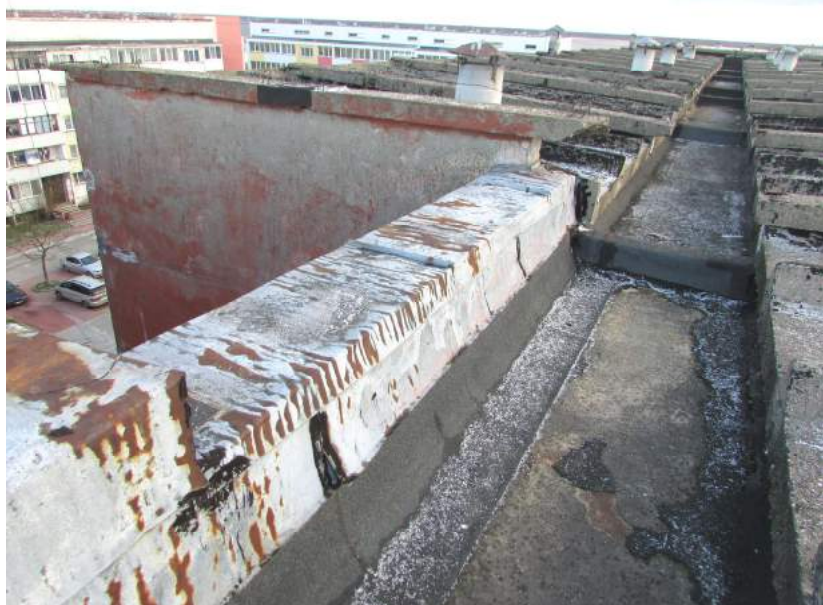
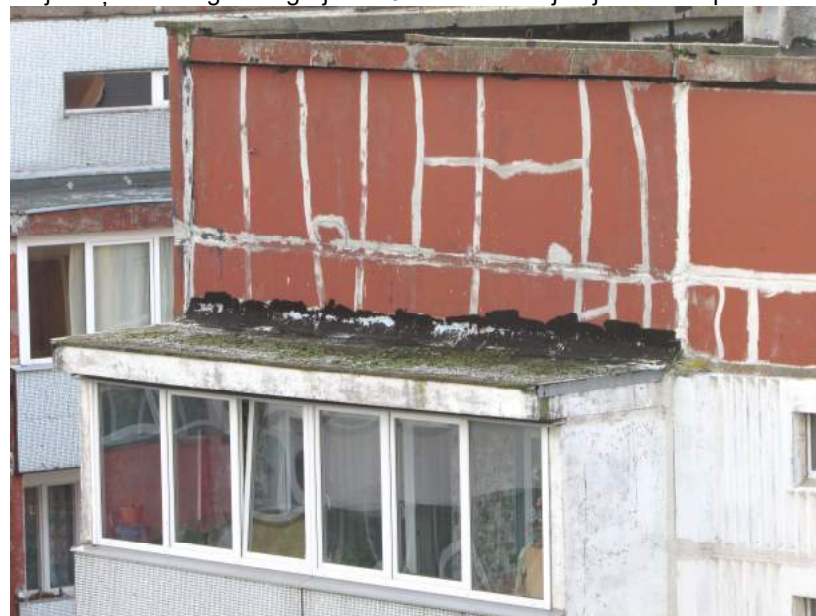
35.,36.att. Parapeti jāremontē, jāapšuj ar skārdū; pēc ruberoīda noņemšanas jāprecizē bojājumi. Uz lodžiju jumta virsmas redzams apsūņojums; segums tiks mainīts..

**Parapietiem jāparedz virsmas remonts un skārda apšuvums, ņemot vērā projektēto ārsienu siltinājumu.**
