Tehniskās apsekošanas atzinums

Mazstāvu dzīvojamai mājai
Kadastra Nr.17000430096001, Ventas ielā 14, Liepāja
(būves nosaukums, zemes vienības kadastra numurs un adrese)

SIA "Liepājas Namu Apsaimniekotājs", 2017. gada 04.jūlijā, līg. nr.: WS-53-18
(pasūtītājs, līguma datums un numurs)

Atzinums izsniegts 2019. gada 26. decembrī.

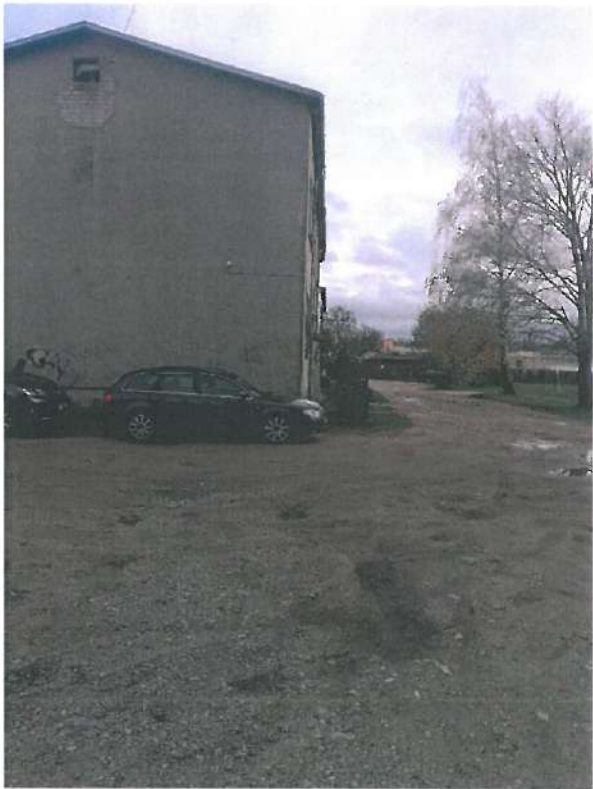
3.1.	brauktuves, ietves, celiņi un saimniecības laukumi	35%
<p>Gar ēkas austrumu fasādi ir braucamā daļa un gājēju celiņš.</p> <p>Rietumu pusē ir grantēts piebraucamais ceļš no/uz blakus gruntsgabaliem.</p>

<p>Piebraucamais celiņš ir samērā sliktā tehniskā stāvoklī, ar izdrupumiem un bedrēm.</p>

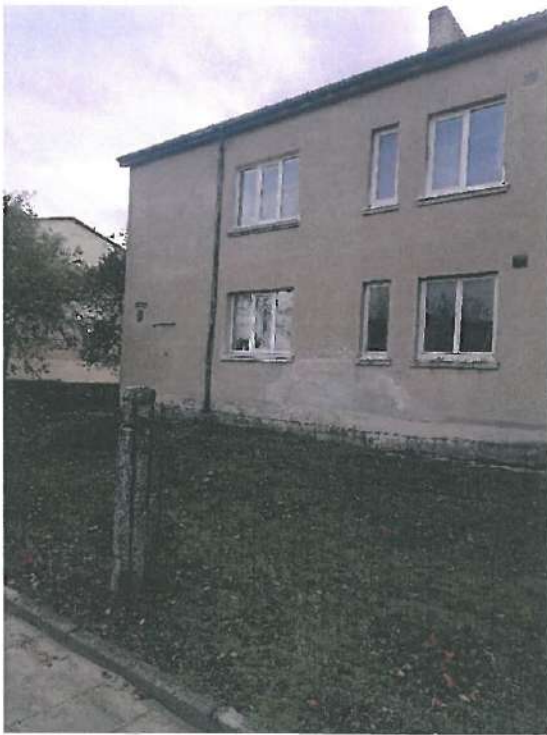
3.4.	nožogojums un atbalsta sienas	10%
<p>Ēkas austrumu pusē līdz ar ietvi ir izvietots nožogojums, kas atdala Ventas 14 zemes gabalu no ietves, braucamās daļas.</p> <p>Nožogojums ir izstrādāts no tērauda stieplēm. Nolietojies nepieciešams veikt pārbūvi pie perspektīvās teritorijas sakārtošanas.</p> <p>Nožogojoms balstās uz izdrupušiem un vietām saplaisājušiem betona stabiem. Ļoti sliktā tehniskā stāvoklī.</p>

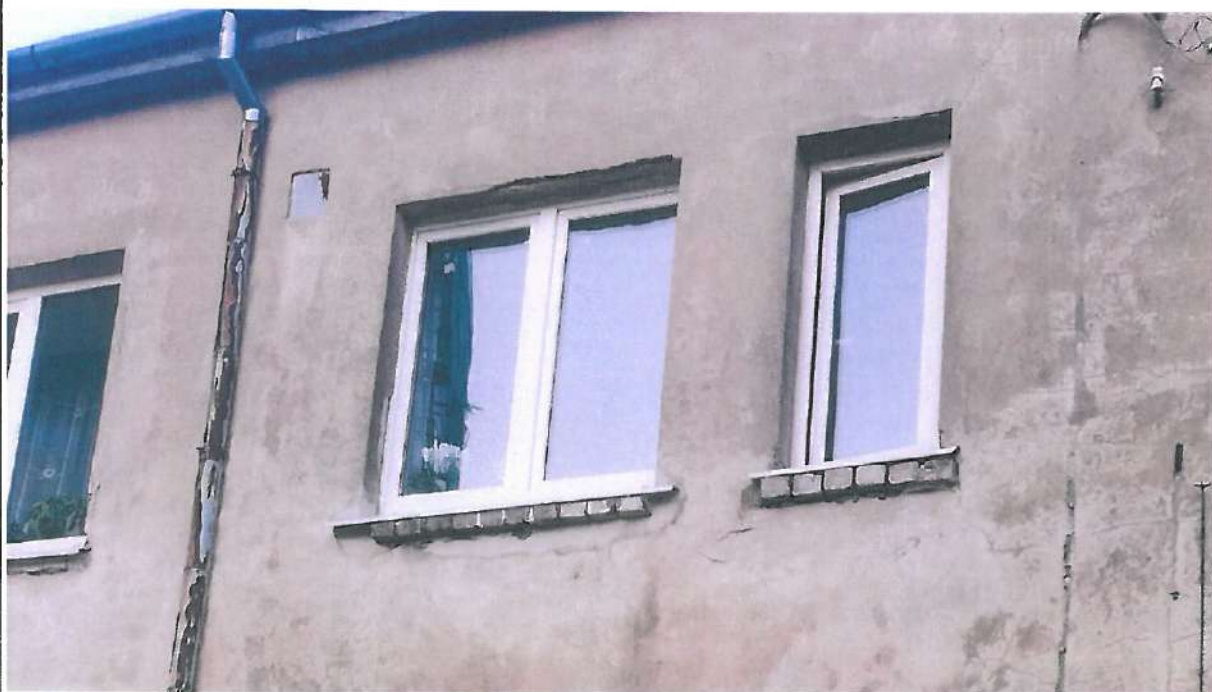
Ārsienu siltumvadāmības rādītāji neatbilst LBN 002-15 "Ēku norobežojošo konstrukciju siltumtehnika".

Kopumā virszemes stāvu sienas pēc sava tehniskā stāvokļa ir neapmierinošā tehniskā stāvoklī. Ailu pārsedzes veidotas no metāla ieliekamām detaļām un mūra virs tām. Ir novērojams metāla detaļu ieliekums un javas aizsargkārtas atslāņošanās, līdz ar to veicama visu pārsedžu pastiprināšana pirms siltināšanas darbu veikšanas

7.2.1.1. Ēkas visu ārsienu siltināšana (ieskaitot cokolu) kopā ar fasāžu apdari pa visu ēkas apjomu. Ārsienu siltināšanas laikā jānodrošina ārējo norobežojošo konstrukciju- sienu siltuma caurlaidību U_{RN} ne lielāka kā: $U_{RN} < 0.25 \text{ W/(m}^2 \times \text{K)}$. Siltumizolācijas metode (un materiālu izvēle) izstrādājama atjaunošanas projekta dokumentācijas arhitektūras sadaļā atbilstoši LBN 002-15 „Ēku norobežojošo konstrukciju siltumtehnika” prasībām. Vienlaicīgi ar sienu siltināšanu, jāveic sienu bojāto vietu izlases remonts:

1. Bojāto un vēl neaizdarināto ārsienu plaisiņu aizdarināšana, hermetizācija. Ārējās apdares risinājumu izstrāde.
2. Koka logu un durvju nomaiņa pret paketstiklojuma logiem PVC rāmjos un siltinātām tērauda konstrukcijas durvīm. Siltumvadāmības koeficients $U_w \geq 1,3$.
3. Pamatu aizsarg apmales ierīkošana.

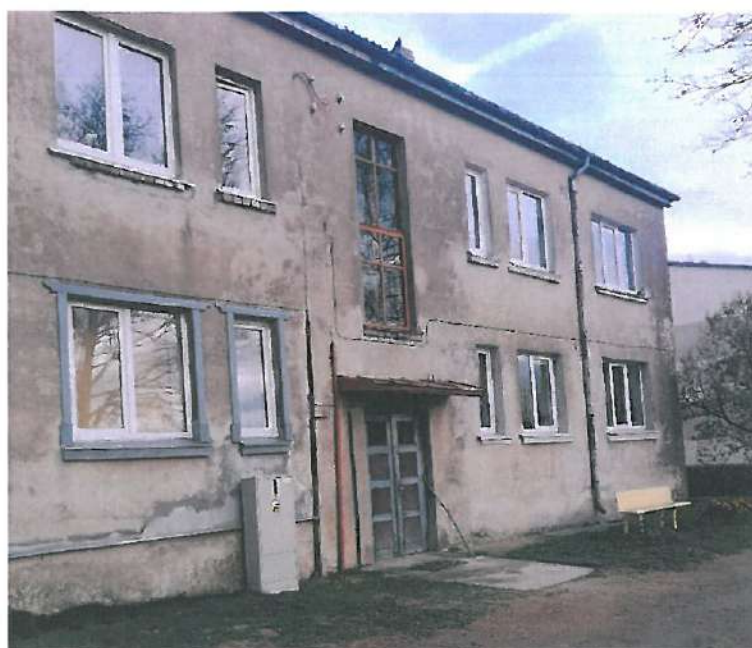
Ēkai ir dzelzsbetona jumtiņš virs ieejas durvīm.

Ieeju jumtiņam nedaudz bojāta betona apakškārta, ruļļu materiālu segums ir neapmierinošā stāvoklī. Jumtiņa dz-betona plātnei vērojamas būtiskas plaisas, līdz ar vēlams to demontēt un paredzēt jaunu vieglas konstrukcijas apjoms.

Lievenis – monolītā dzelzsbetona. Neapmierinošā tehniskā stāvoklī. Paredzēt jaunu

7.2.1.2. Ieejas mezgla jumtiņa dzelzsbetona plātnes pārbūvē vai nomaiņa uz vieglas konstrukcijas jumtiņu. Ieejas mezgla lieveņa pārbūve. Pamatu vietās kur novērojama atsegtās armatūras apstrādāt ar rūsas pārveidotāju. Piedāvātā sistēma nodrošina ideālu betona vecā un jaunizveidojamās betona virsmas remontu reizē ar stiegrojuma antikoroziijas aizsardzību.

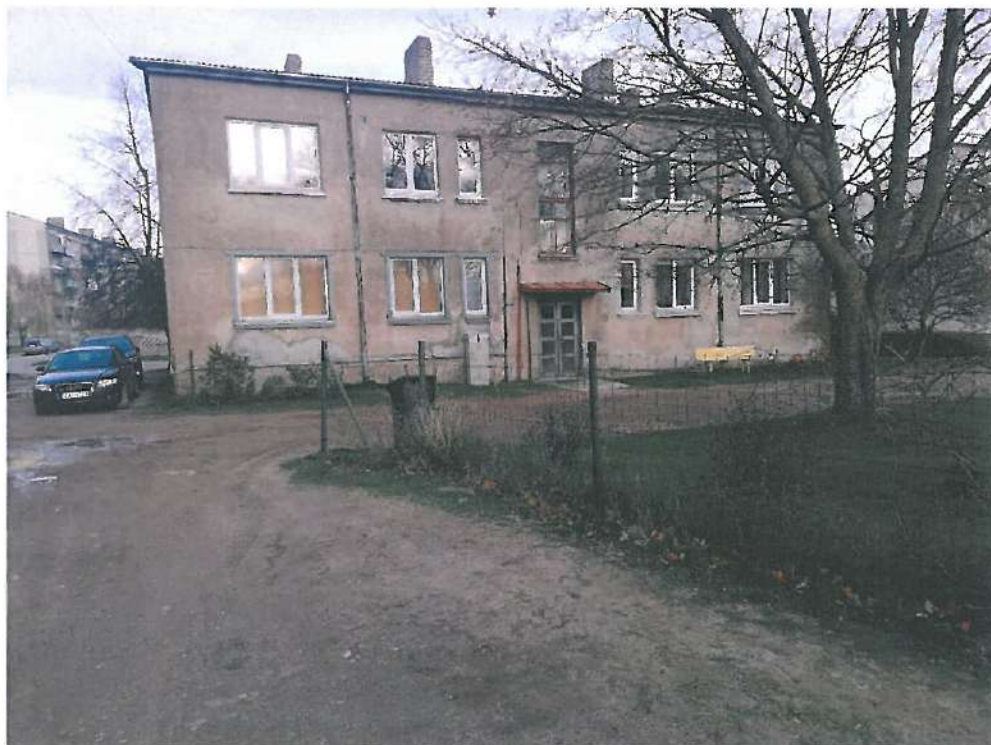
Ārdurvis – Rietumu pusē – koka vērtnu, aprīkotas ar slēdzeni. Neapmierinošā tehniskā stāvoklī ar sliktu blīvējumu un siltumtehnikami rādītājiem. Nepieciešama nomaiņa ar gabarītizmēru precizēšanu pie ieejas platformas izbūves.

Logi- lielākai ēkas daļai dzīvokļu logailās ierīkoti paketstiklojuma logi PVC rāmjos ar līdzīgu dalījumu. Saglabātie vecie logi - koka konstrukcijas ar sapārotām vērtnēm. Oriģinālie koka logi ir daļēji apmierinošā tehniskā stāvoklī un rekomendējams tos nomainīt. Oriģinālos koka logus rekomendējams aizstāt ar paketstiklojuma logiem PVC rāmjos. Rekomendējams logu konstrukcijās iebūvēt pastāvīgās ventilācijas atvērumus.
