**DZĪVOJAMĀS ĒKAS TEHNISKĀ APSEKOŠANA**

**O.KALPAKA IELA 75, LIEPĀJA.**

**Liepāja, 2023.gada 18.janvārī**

**Tehniskās apsekošanas atzinums dzīvojamā māja,  
17000110099(001), O.Kalpaka iela 75, Liepāja**

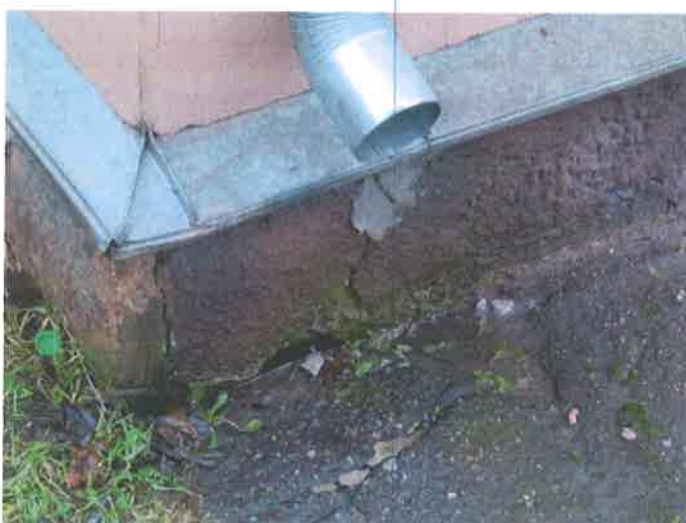
**Ielas pusē DA stūrī pamati nosēdušies:**

Iepriekš aprakstītās neatbilstības visticamāk  
 lietusūdens notekcaurules izskalojumi (lietusūdens  
 caurule virs grunts par augstu- max 150-180mm).  
 Jau no būvniecības sākuma, ēkas cokols ar izvirzījumu  
 no ēkas sienas. Izbūvēts skārda lāsenis:

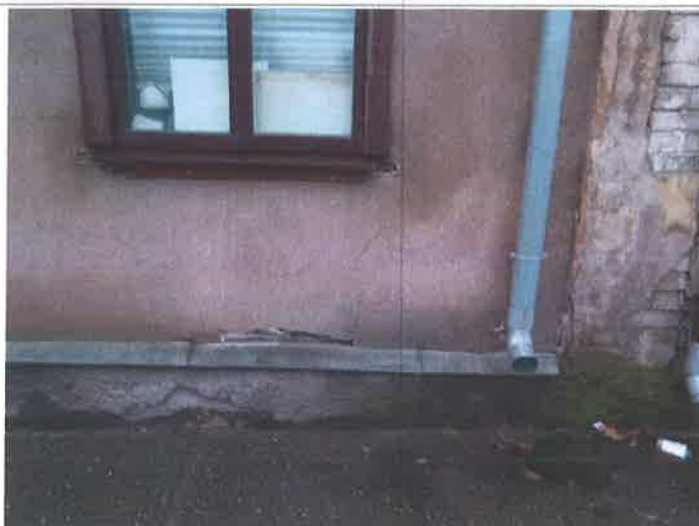
**Līdzīgi arī ZA stūrī:**

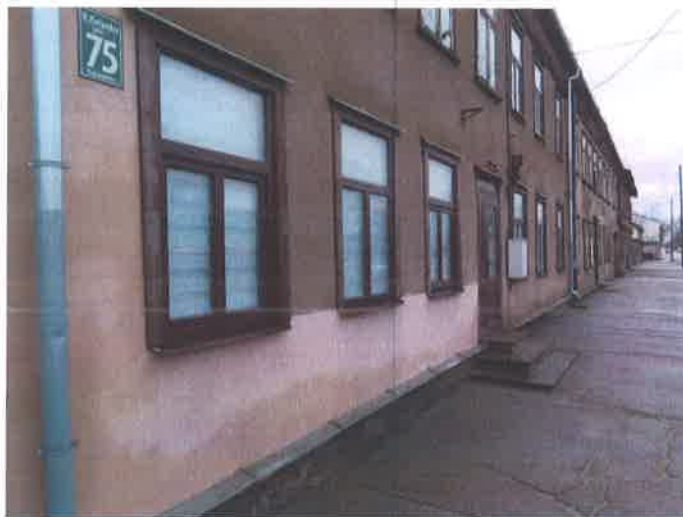
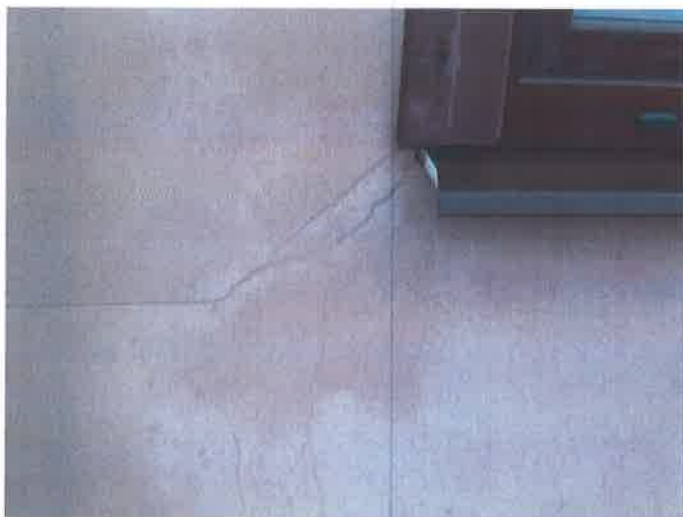
Ārsienu aizsardzība pret mitrumu neapmierinoša – uz  
koka guļšķautņu sienām jumta pape, kas veicina  
kondensāta rašanos uz koka konstrukcijām.

Jumta pape arī zem apmetuma fasādē pret O.Kalpaka  
ielu un D pusē, iepriekš minētajās fasādēs daudz  
mikroplaisu, t.sk. nesen atjaunotajā apjomā:

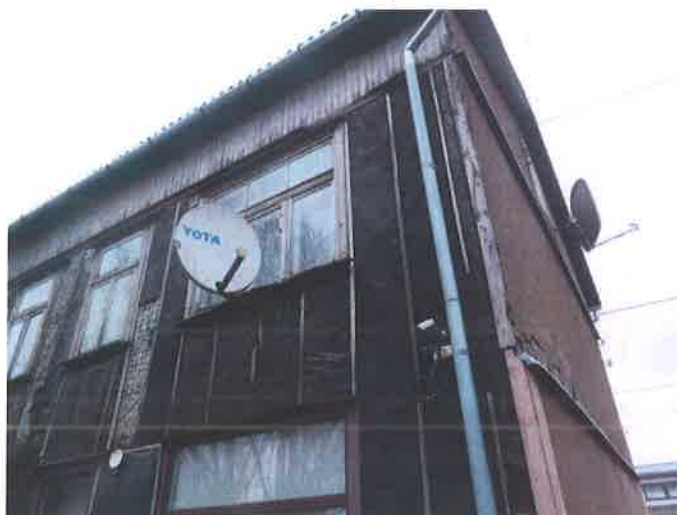
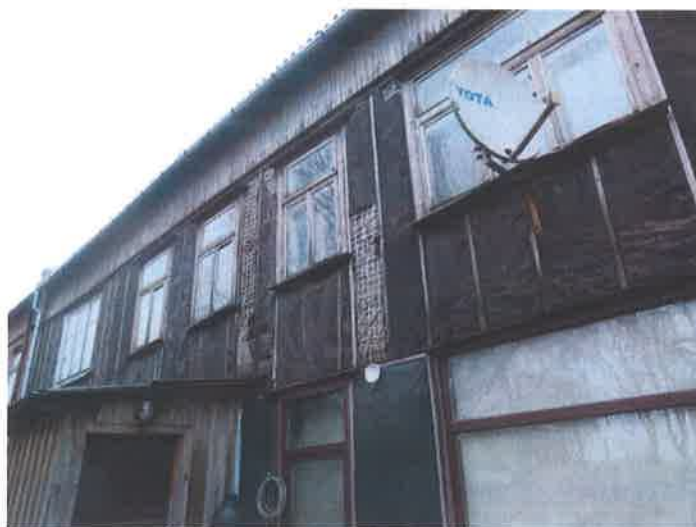
**Ēkas nesošās ārsienas – koka guļšķautņi, kas apdarīti  
ar jumta papi, vietām sētas pusē koka skaliņu siets:**

**Nesošās sienas  
pamatēkai-  
50%,  
Ārējā apdare-  
70%**

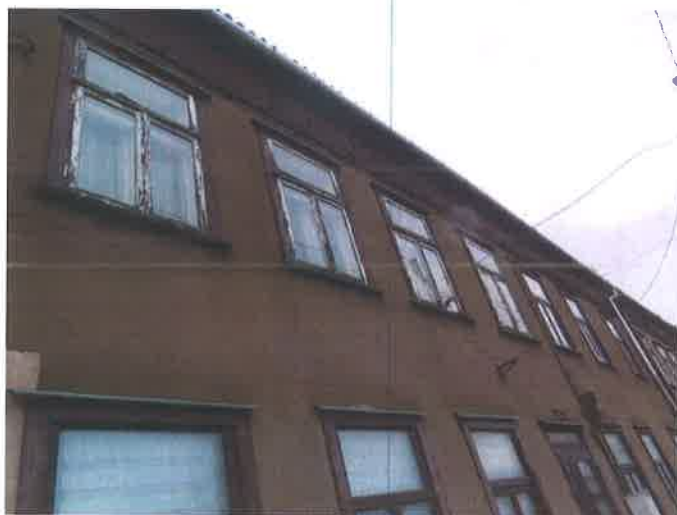
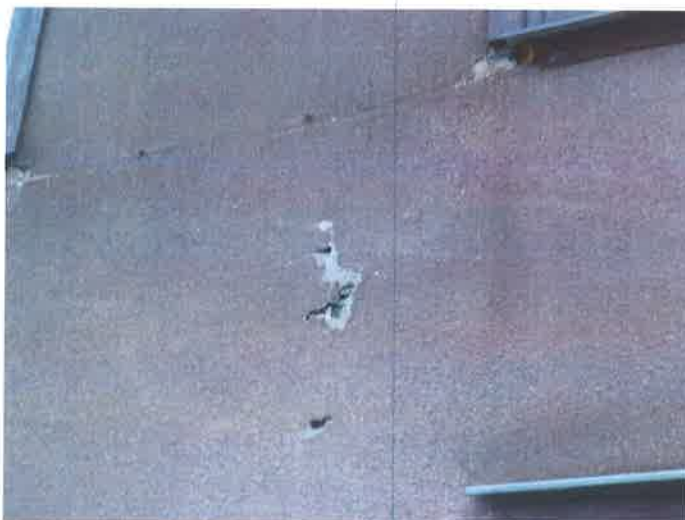
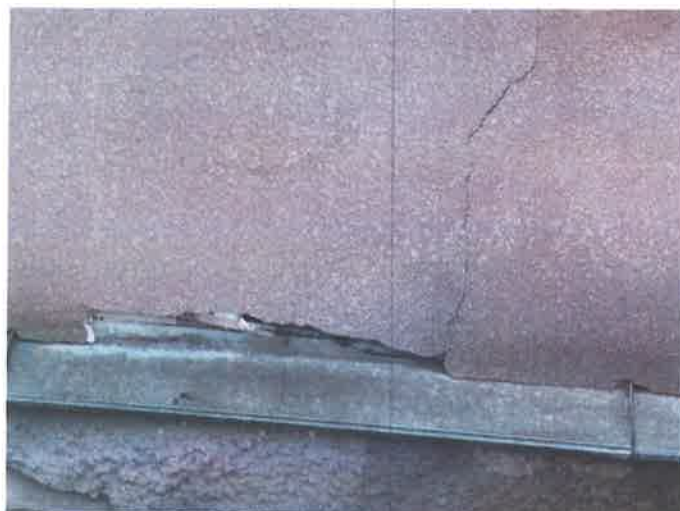
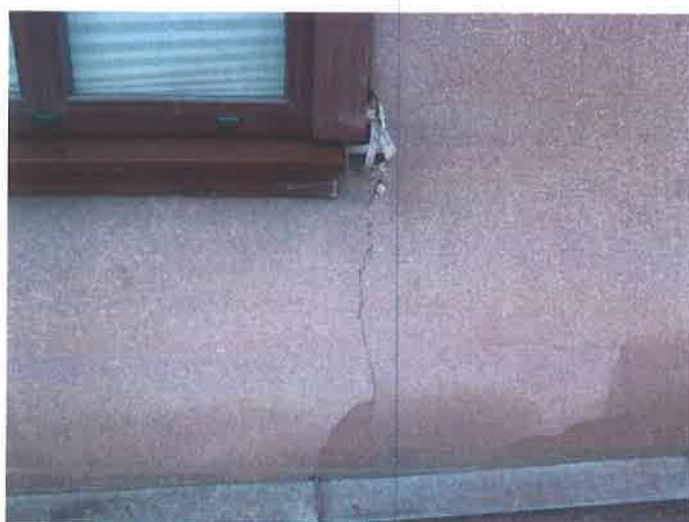
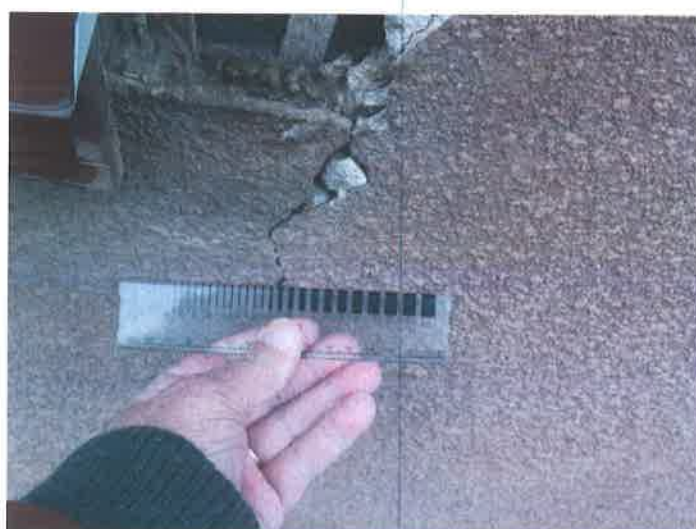
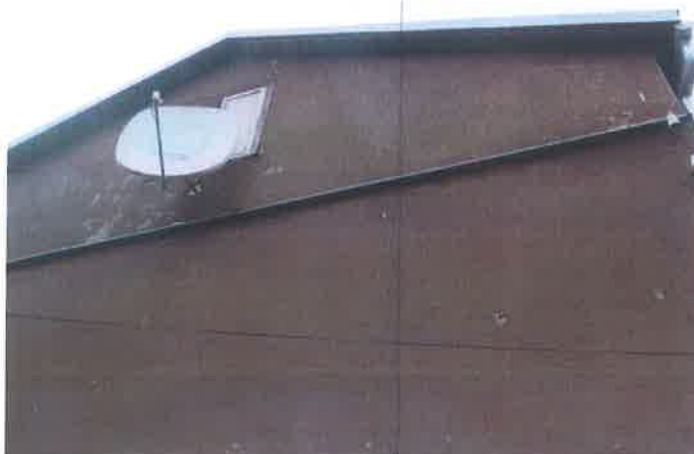
**Pret O.Kalpaka ielu un D pusē no būvniecības sākuma fasāde apmesta "caur sietu." Diemžēl arī tur koka skaliņu siets uz jumta papi. Ēkas ilgstošās ekspluatācijas laikā, apmetumā plaisas, lokāli atslāņojumi:**

**Plaisas no kondensāta, kas uzkrājas no iekšpusēs zem jumta papes, nav iespēju izdalīties uz āru.**

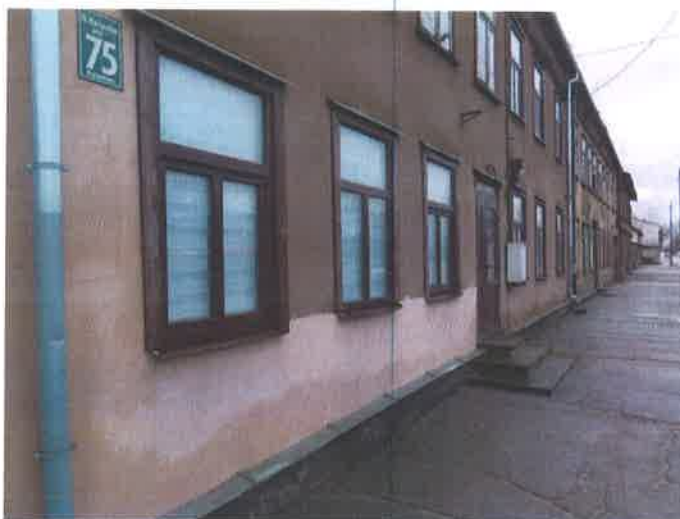
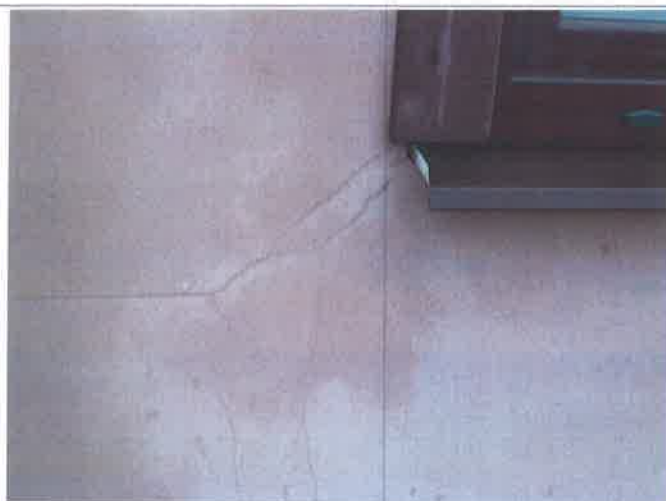
**Daļēji pret O.Kalpaka ielu un 1.stāva apjomā D pusē fasādes apmetums atjaunots. Pret O.Kalpaka ielu atjaunotajā apmetumā mikroplaisas:**

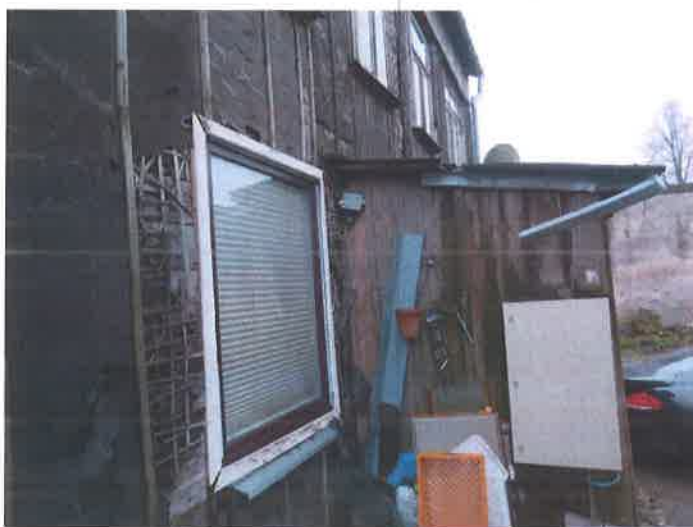
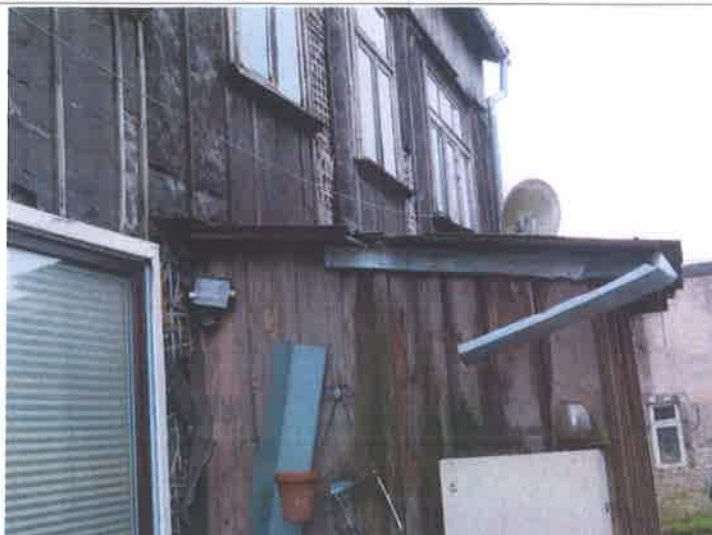
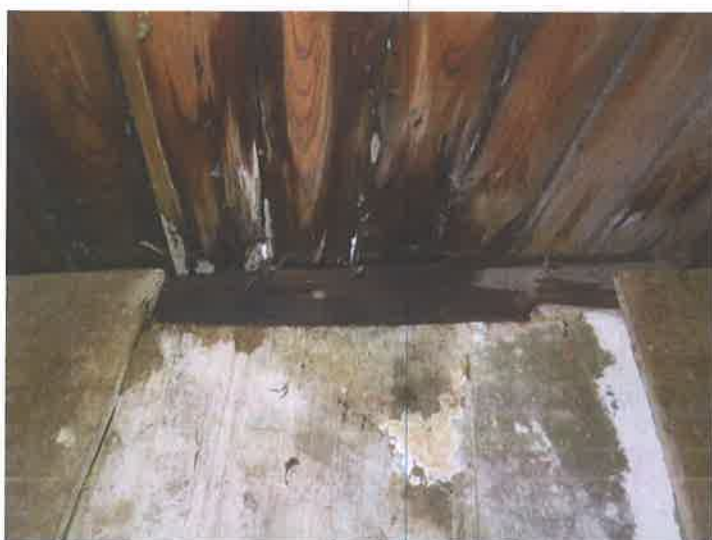
**Verandas iekšpusē un ārpusē atsevišķas koka konstrukcijas ar trapes bojājumiem:**

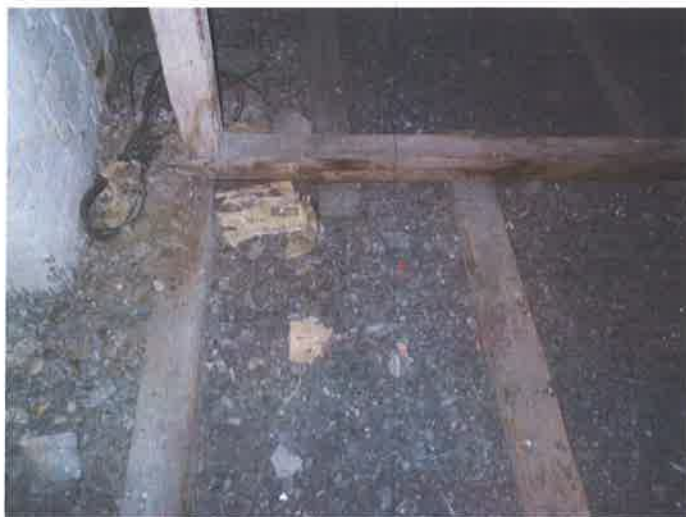
Mansardā un vistīcāmāk arī starpstāvu pārsegumā aizpildījums starp sijām izdedži:

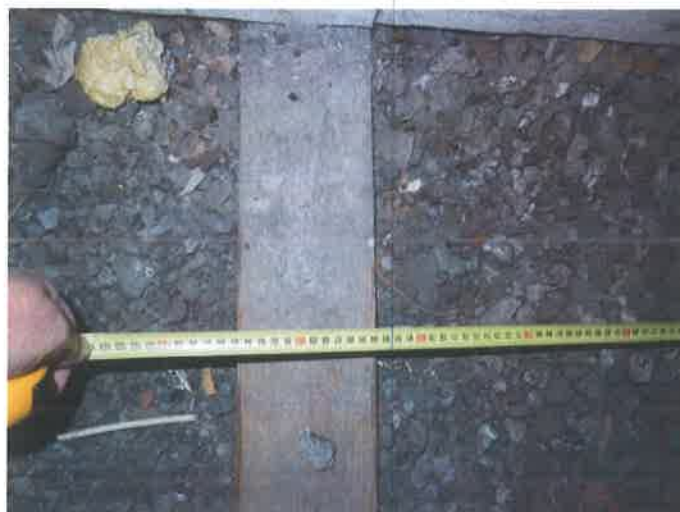
**Pārseguma sijas ar soli ~ 800-900mm:**

**Pārseguma sijas  
dzīvojamā ēkā- 45%;**

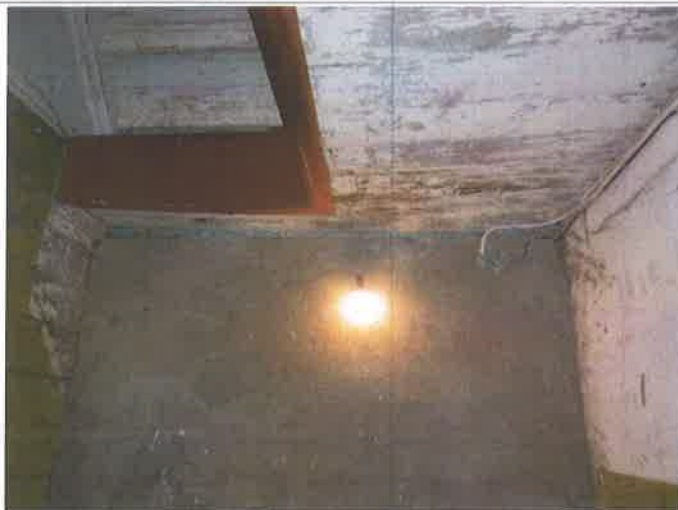
**Koplietošanas telpās kāpņu laukuma nesošā sija "ieliekusies":**

**Kāpņu laukuma nesošā sija ieliekusies- nav atbalsts uz kāpņu telpas nesošo sienu.**

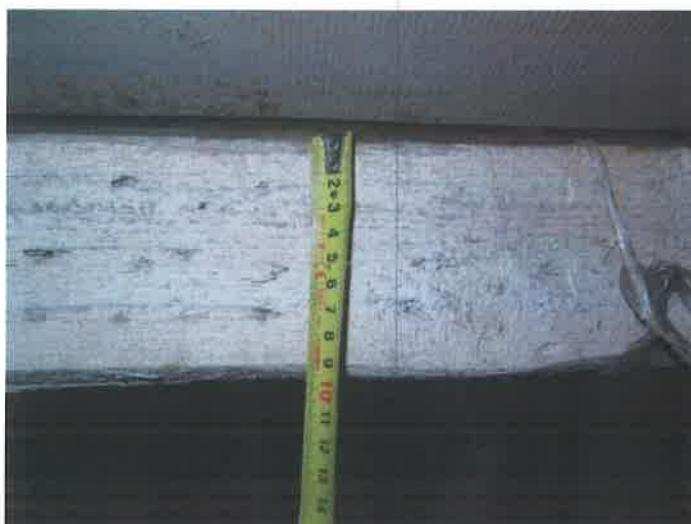
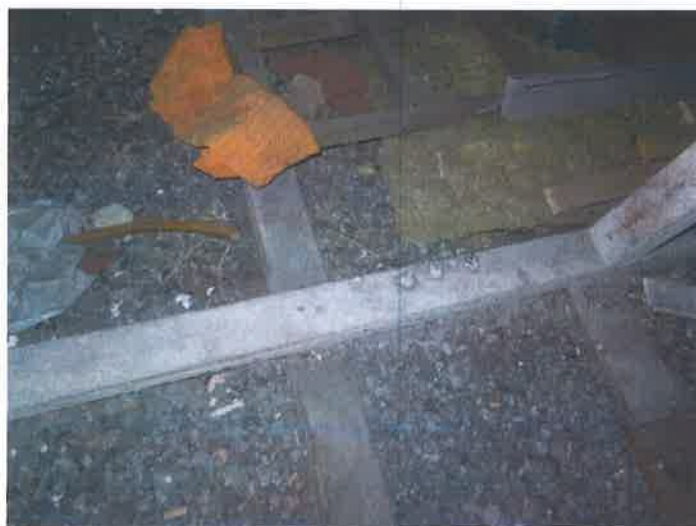
**Jumta nesošā konstrukcija - koka spāres, kuras papildus balstītas uz „jumta krēsla” + spāres balstītas uz koka kopturi. “Jumta krēsls” (100x100mm) atbalstīts uz koka pārseguma sijām:.**

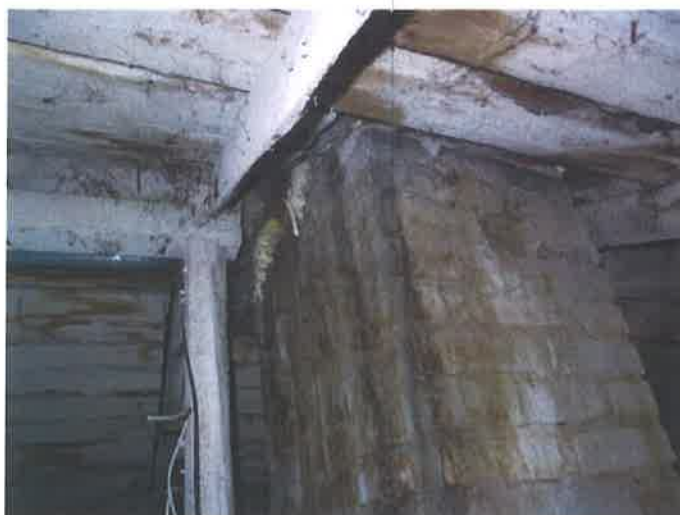
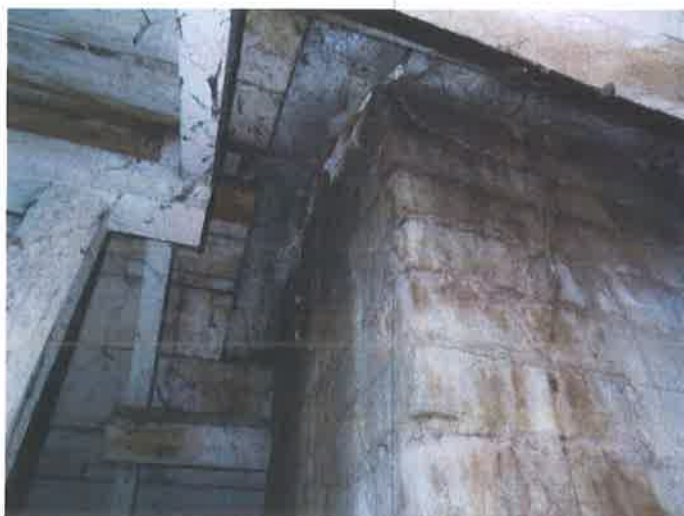
**Vēl viena raksturīga attiecīgā laikmeta būvniecības „iezīme”- jumta spāres tika izbūvētas ļoti tuvu ēkas dūmvadam:**

| | <b>nepieciešams koka konstrukcijas izbūvēt atbilstoši Ugunsdrošības noteikumiem.</b> | |

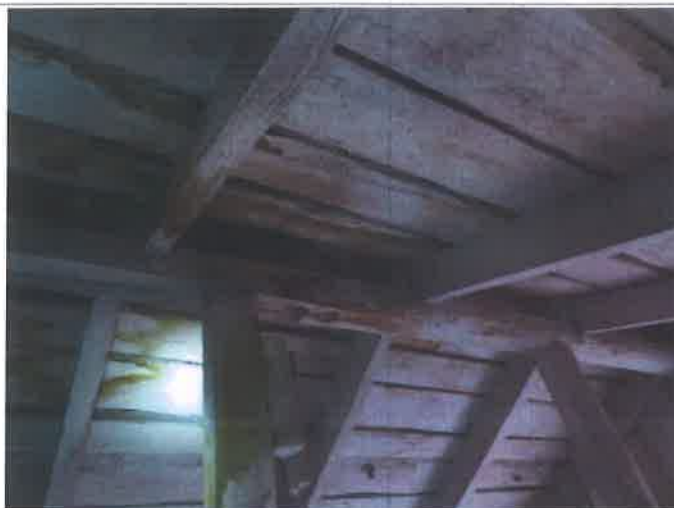
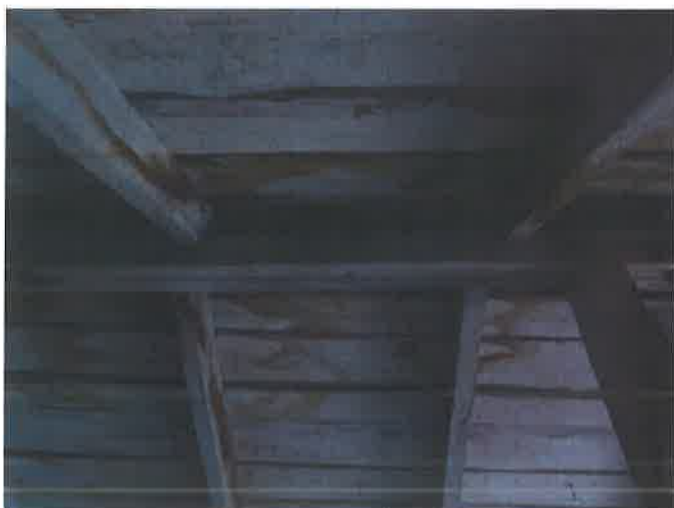
**Bēniņos gaisa apmaiņas nepietiekamība - uz jumta nesošām konstrukcijām, jumta klāja mitruma plankumi:**

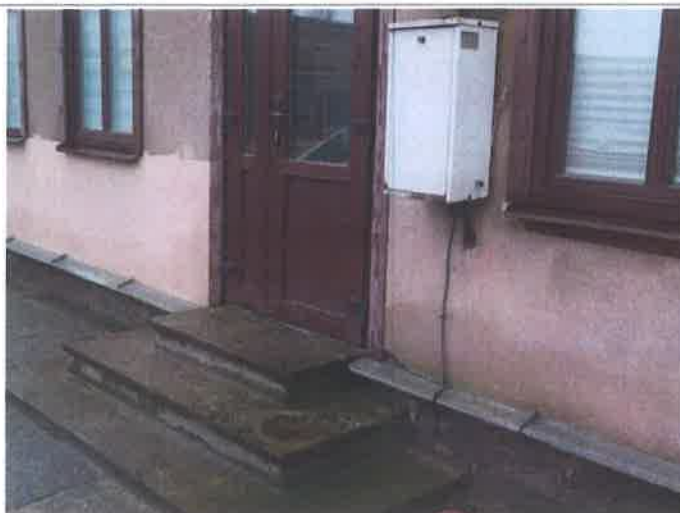
balkoni, lodžijas, lieveņi, jumtiņi- **nav balkoni, lodžijas, jumtiņi.**  
**Pret O.Kalpaka ielu trīs pakāpienu lievenis:**

**Lievenis- 45%**

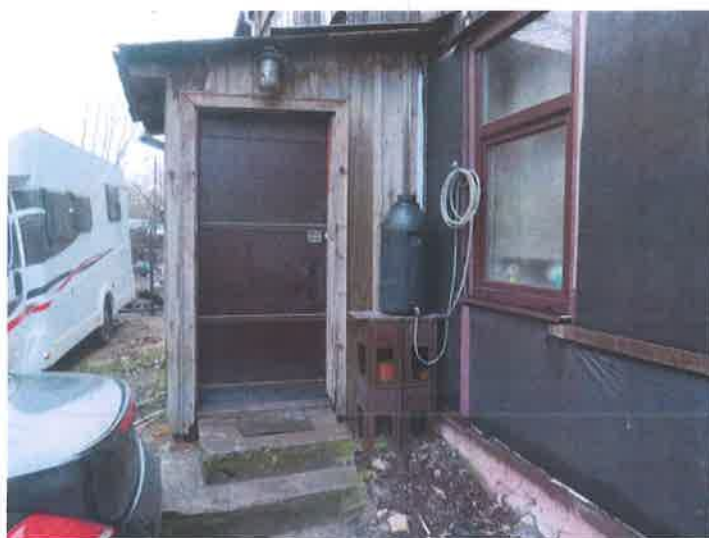
**Sētas pusē lievenis monolītais dzelzsbetons:**

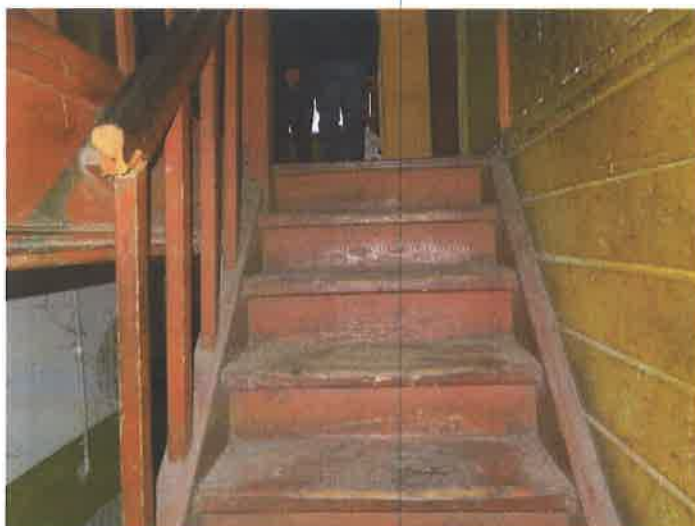
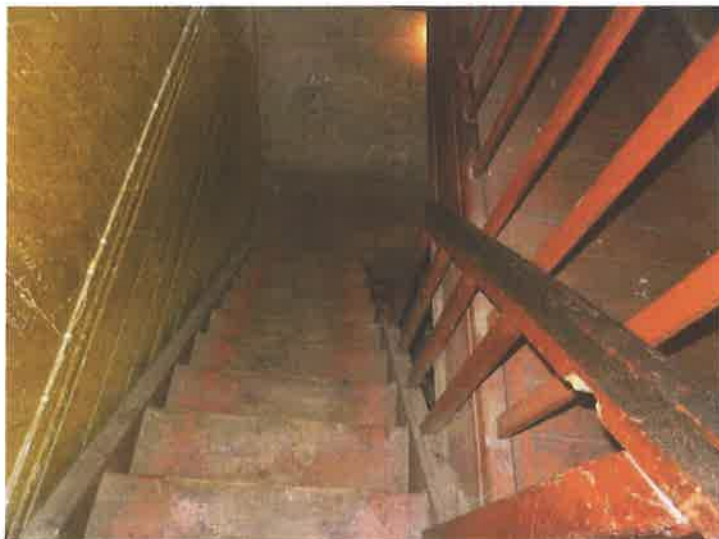
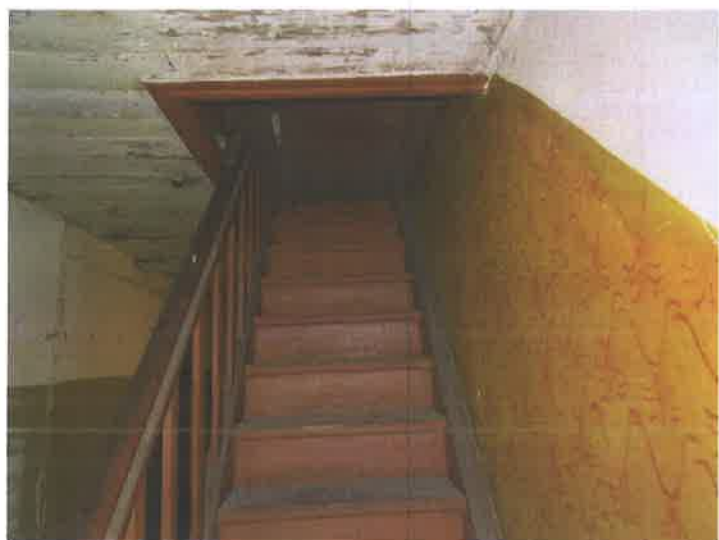
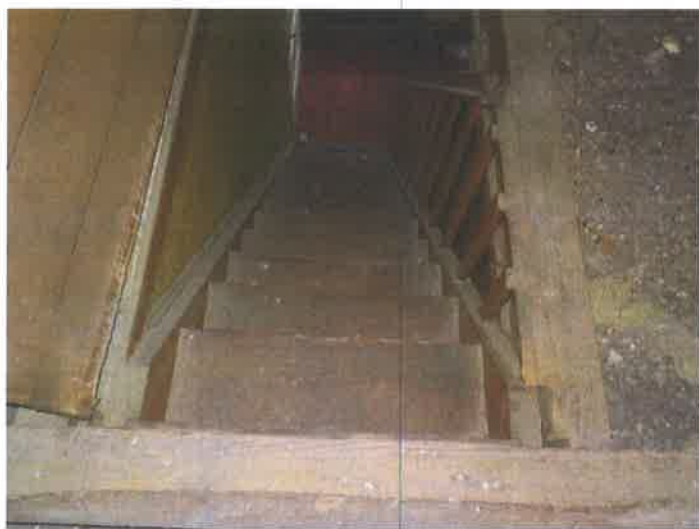
**kāpnes un pandusi- ēkā nav pandusi.  
Koka kāpnes ar koka margu, t.sk. uz mansardu.**

**Kāpnes- 45%;**

| | <b>Kāpnes ar daļēji izdilušiem pakāpieniem, to tehniskais stāvoklis tiek vērtēts kā daļēji apmierinošs. Ēkā nav ugunsdzēsēju kāpnes, nav palīgkāpnes.</b> | |

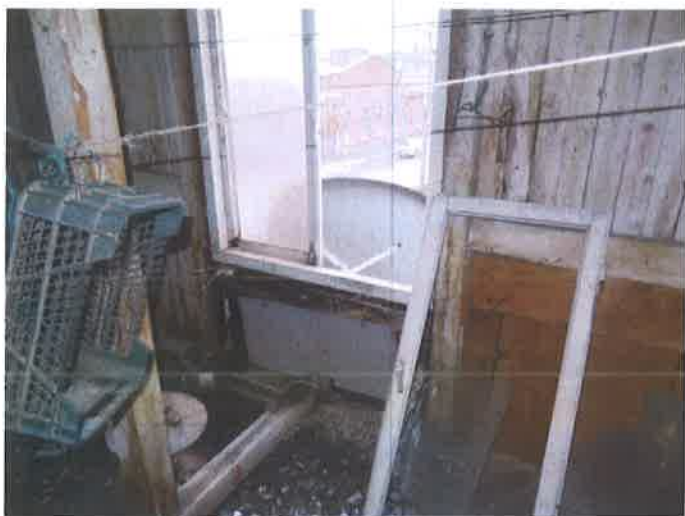
**Logu stikli saplaisājuši, bīstami karājas, praktiski nav rāmju:**

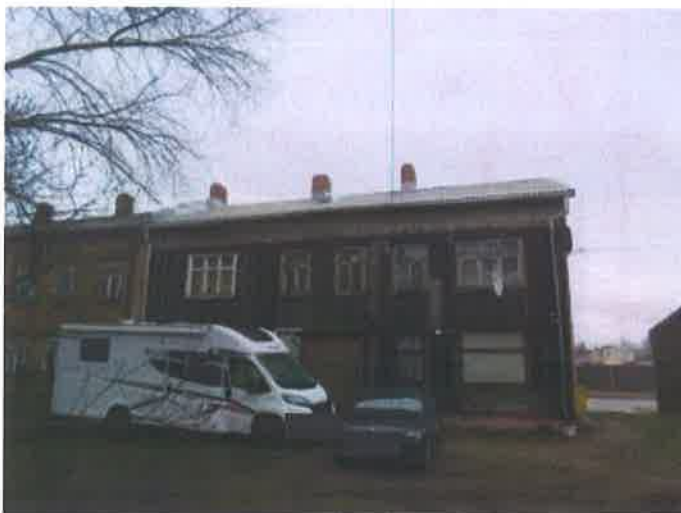
**1.stāvā praktiski visi logi nomainīti uz PVC konstrukcijas:**

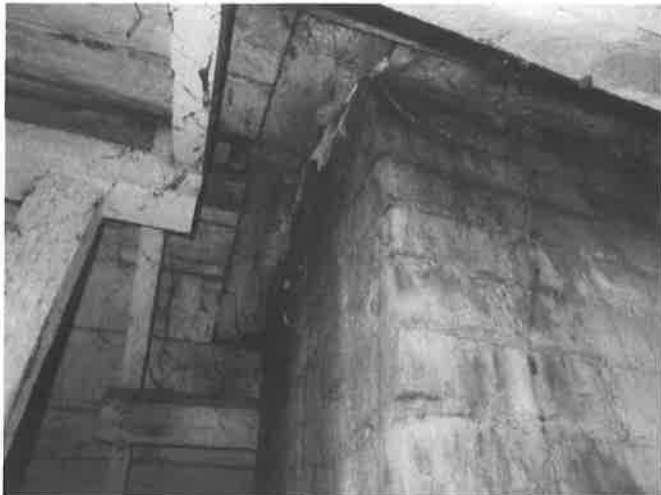
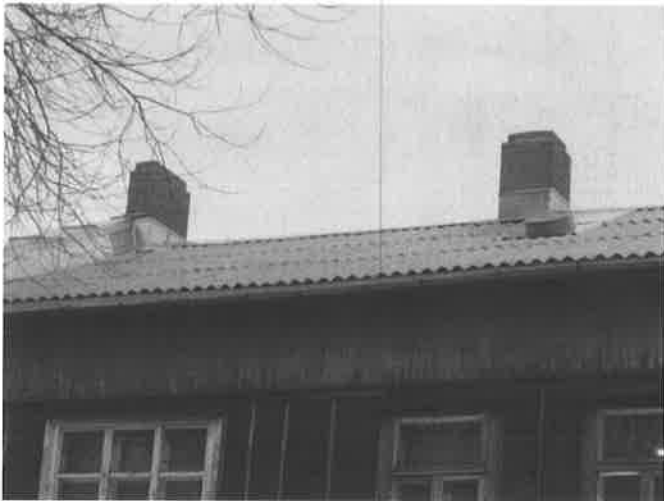
| 4.14. | <p>apkures krāsnis, virtuves pavardi, dūmeņi- <b>dzīvojamā ēkā dūmeņi – ķieģeļu, mansardā ar izteiktiem notecējumiem, koka konstrukcijas ļoti tuvu dūmenim:</b></p> <p><b>Ēkas dūmeņi virs jumta atjaunoti:</b></p> <p><b>Netiek pārbaudīta esošo dūmvadu tīrīšana.</b></p> | Netiek vērtēts |

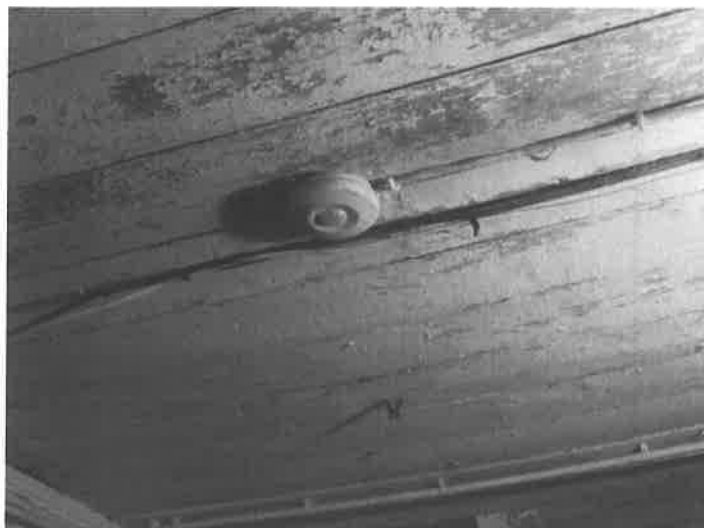
| 5.3. | ugunsdzēsības ūdensvads, automātiskās ugunsdzēsības sistēmas un dūmaizsardzības risinājumi- <b>1.stāvā izbūvēts "dūmu detektors":</b> | Netiek vērtēts |
