## TEHNISKĀS APSEKOŠANAS ATZINUMS

### Ēkas balkonu konstrukcijas Graudu iela 14, Liepāja

Kad. Nr. 1700 031 0145 001

Būvinženieris Romāns Tkačuks, sert. nr. 3-01079

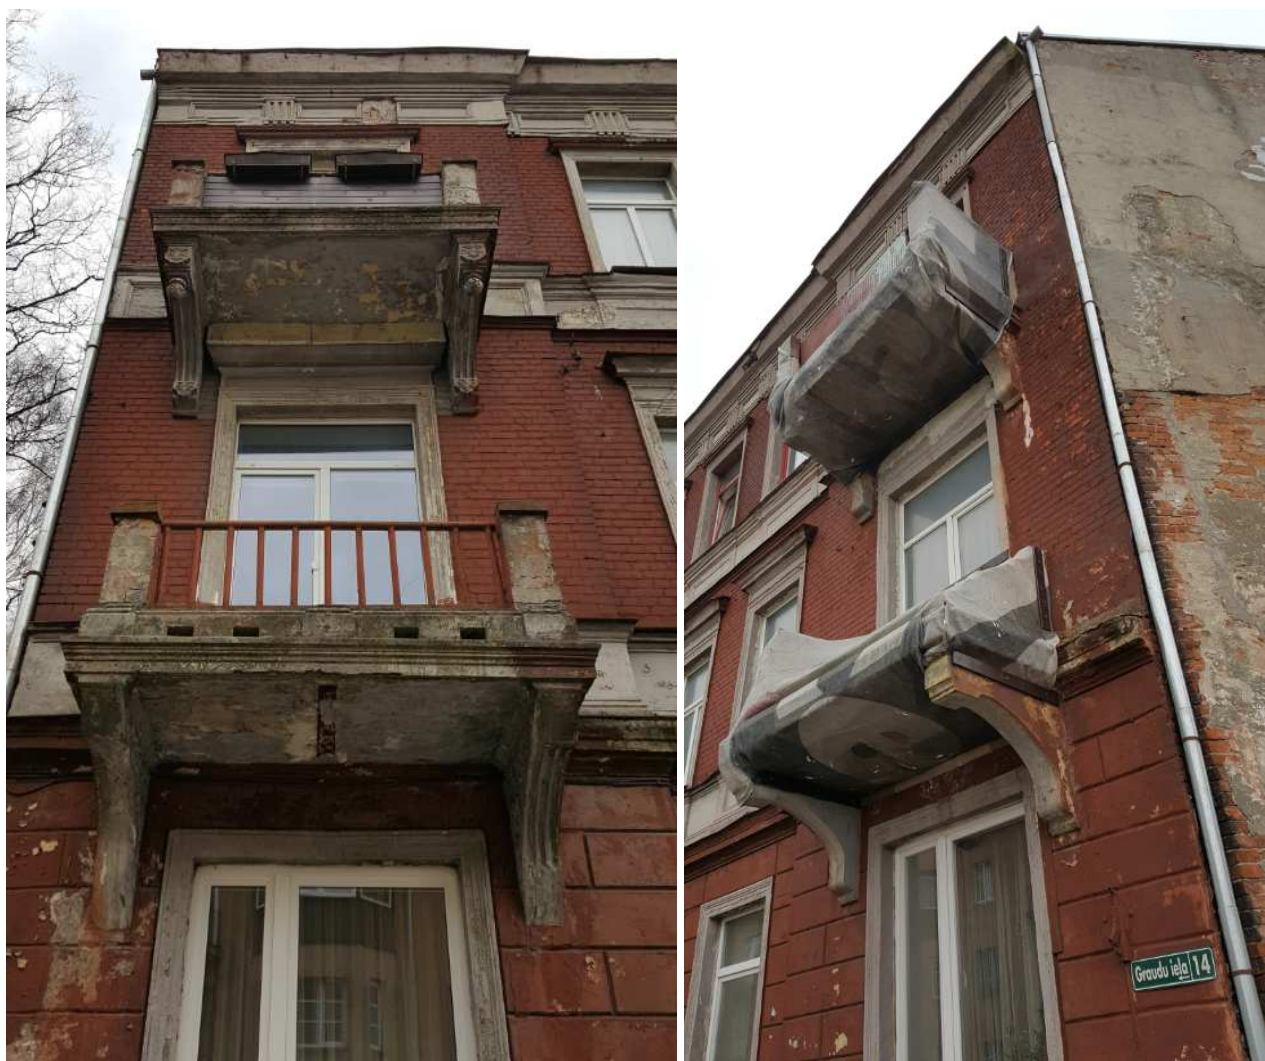
Att. 1. Apsekojamie balkoni

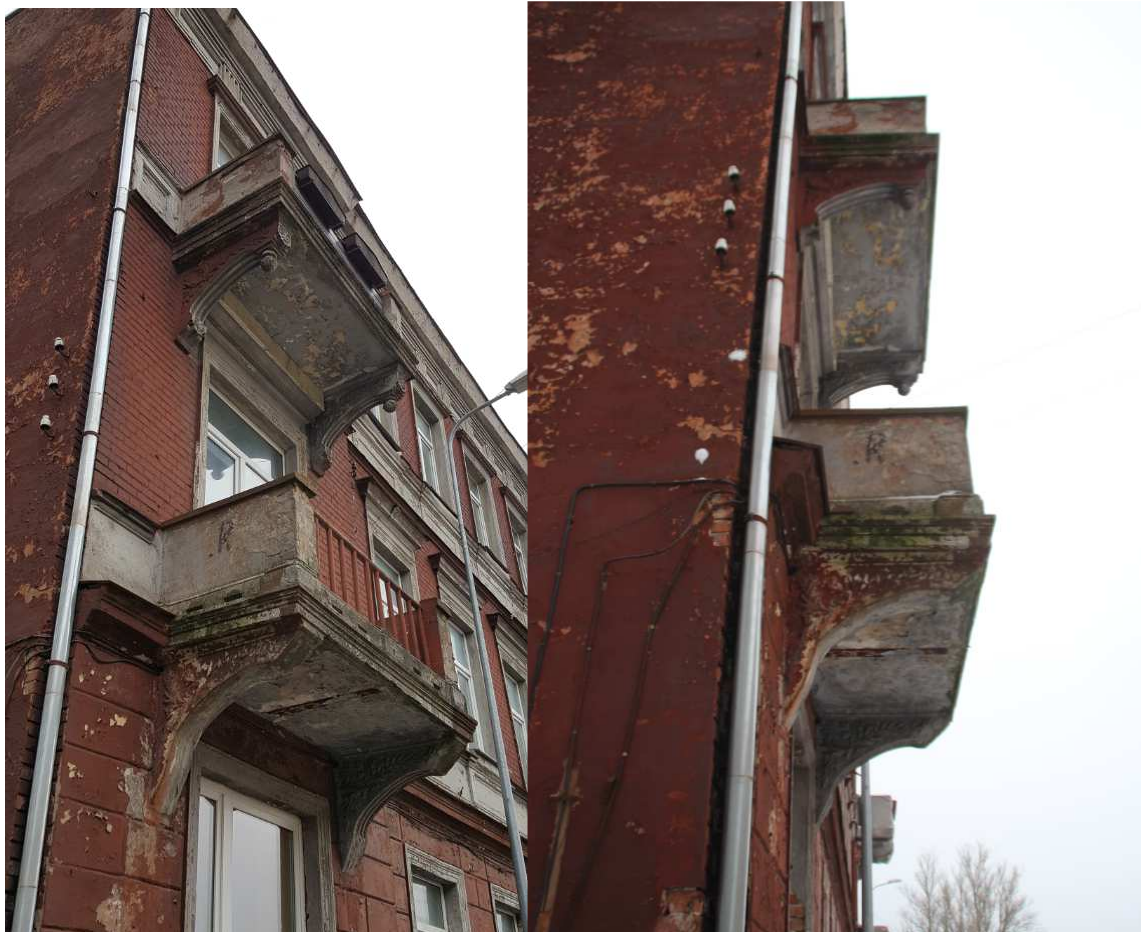
Att. 2. Ēkas Ziemeļu daļas balkoni

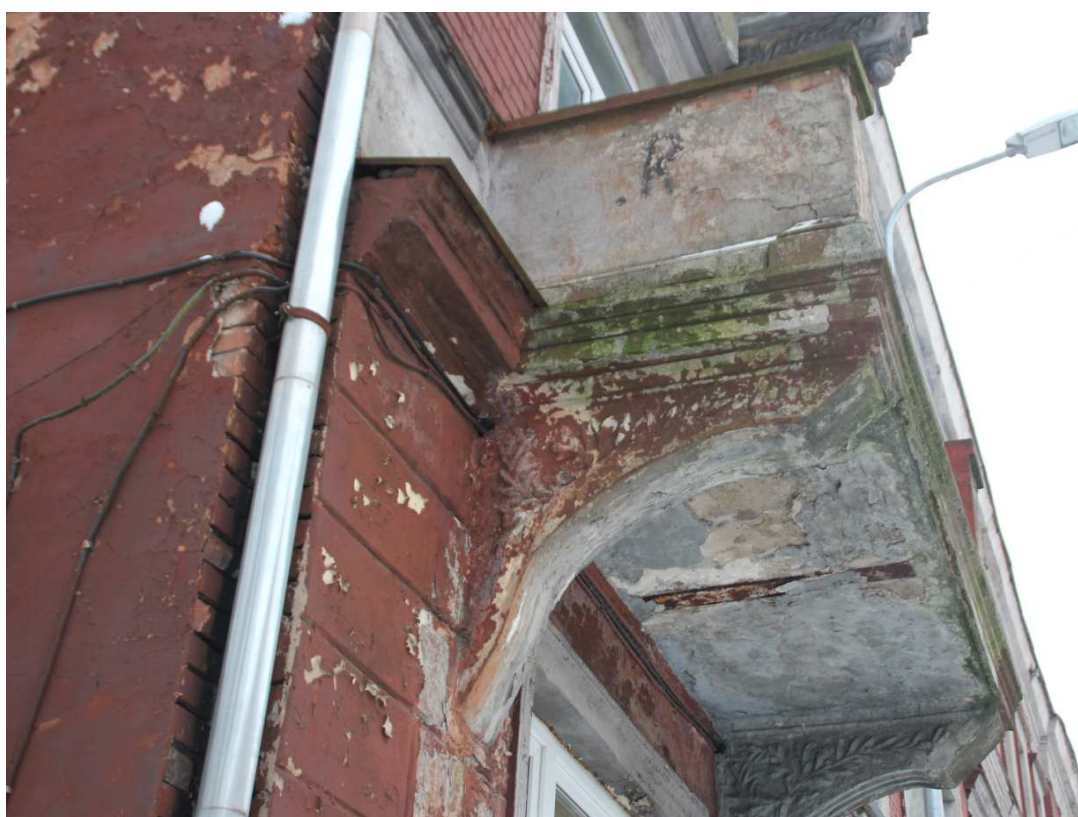
| <i>Apsekošanas objekta vai apsekošanas priekšmeta nosaukums. Īss konstatēto bojājumu un to cēloņu apraksts, tehniskā stāvokļa novērtējums atsevišķiem būves elementiem, konstrukciju veidiem, būves daļām. Atbilstība normatīvo aktu prasībām</i> | | <i>Tehniskais nolietojums (%)</i> |
|---|---|---|
| <p>Pavisam kopā ir 4 balkoni, pa 2 balkoniem pie ēkas Dienvidu un Ziemeļu daļas gala sienām. Balkonu ārēji izmēri plānā ir 3m x 1.5m. Pēc vizuālām pazīmēm (sk. att. 3. un 4.) var konstatēt, ka balkonu nesošā konstrukcija ir veidota no ārsienā iespilētiem tērauda dubult-T profiliem. Visticamāk, katrs balkons ir nobalstīts uz 3 profiliem - viens no tiem ir izvietots balkona plātnes centrā (att. 4.), bet divi pārējie, domājams, pie balkona plātnes sānu malām. Starp nesošiem tērauda profiliem ir dzelzsbetona aizpildījums.</p> <p>Izejot no nestspējas aprēķiniem (sk. Pielikumu Nr. 2) nesošo profilu nepieciešamais minimālais šķērsriezuma izmērs ir IPE160 (<math>I_x &gt; 869 \text{ cm}^4</math>, <math>W_{pl} &gt; 124 \text{ cm}^3</math>, tērauds S235).</p> <p>Balkonu sānu margas ir ķieģeļu mūra, bet priekšējās - tērauda konstrukcijas. Ēkas ziemeļu daļā abiem balkoniem ir konstatēti margu konstrukciju bojājumi (ķieģeļu mūra margu sabrukums). Visiem apskatāmiem balkoniem ir konstatēti plātnes apdares kārtas un nesošo tērauda elementu aizsargkārtas bojājumi, apmetuma saplaisāšana un krāsojuma lobīšanās.</p> <p>Apsekošanas gaitā nav konstatētas balkonu nesošās konstrukcijas (plātnes) pārmērīgās deformācijas un citas pazīmes, kuras var tieši vai netieši norādīt uz balkonu nesošo konstrukciju mehāniskās stiprības, noturības un izlieču neatbilstību būvnormatīvu prasībām.</p> <p>Balkonu margu augstuma un konfigurācijas atbilstība LBN 211-15 56. p. prasībām ir apšaubāmā - margu augstums, vizuāli, ir mazāks par 1m un atstarpes starp margu elementiem ir lielākas par 15cm.</p> | | |

Att. 3. Atsegtais balkona nesošais centrālais dubult-T profils

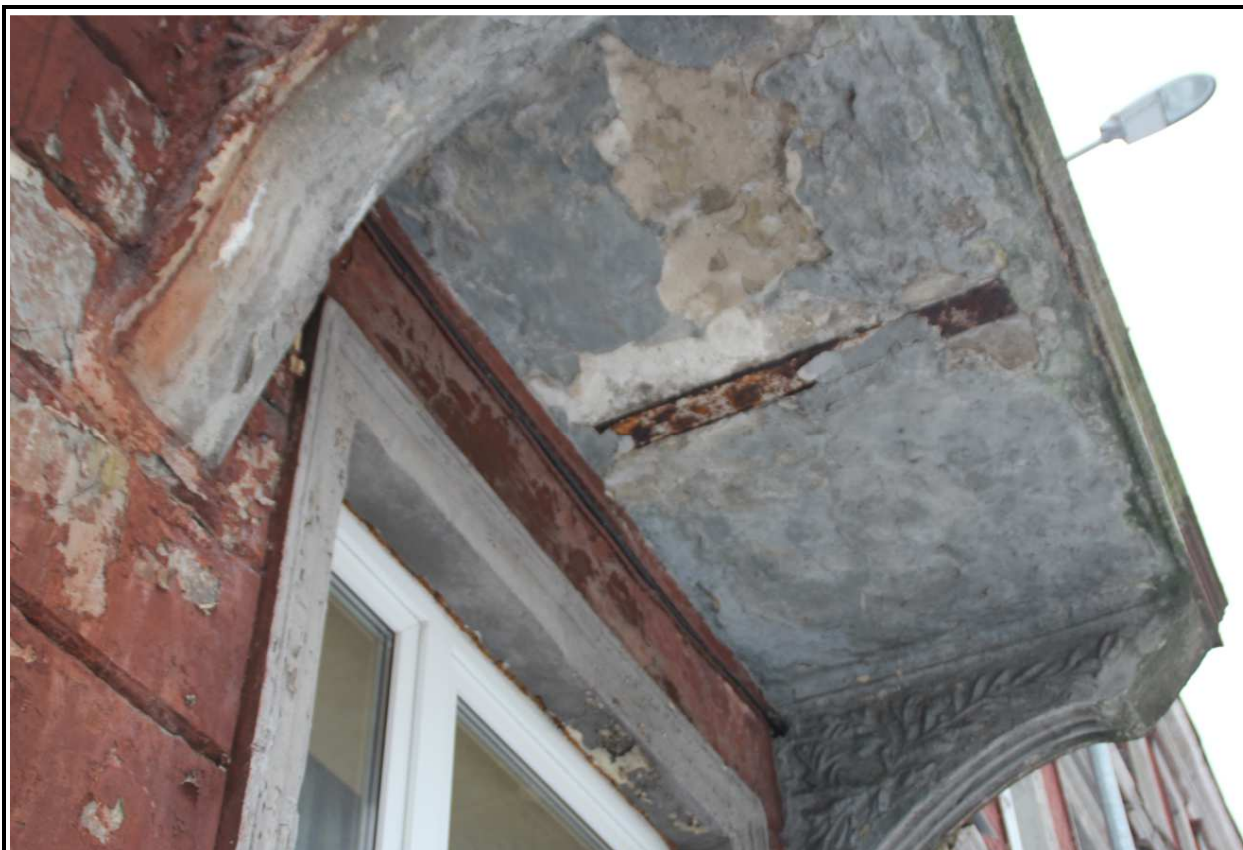
Att. 4. Atsegtais balkona nesošais centrālais dubult-T profils

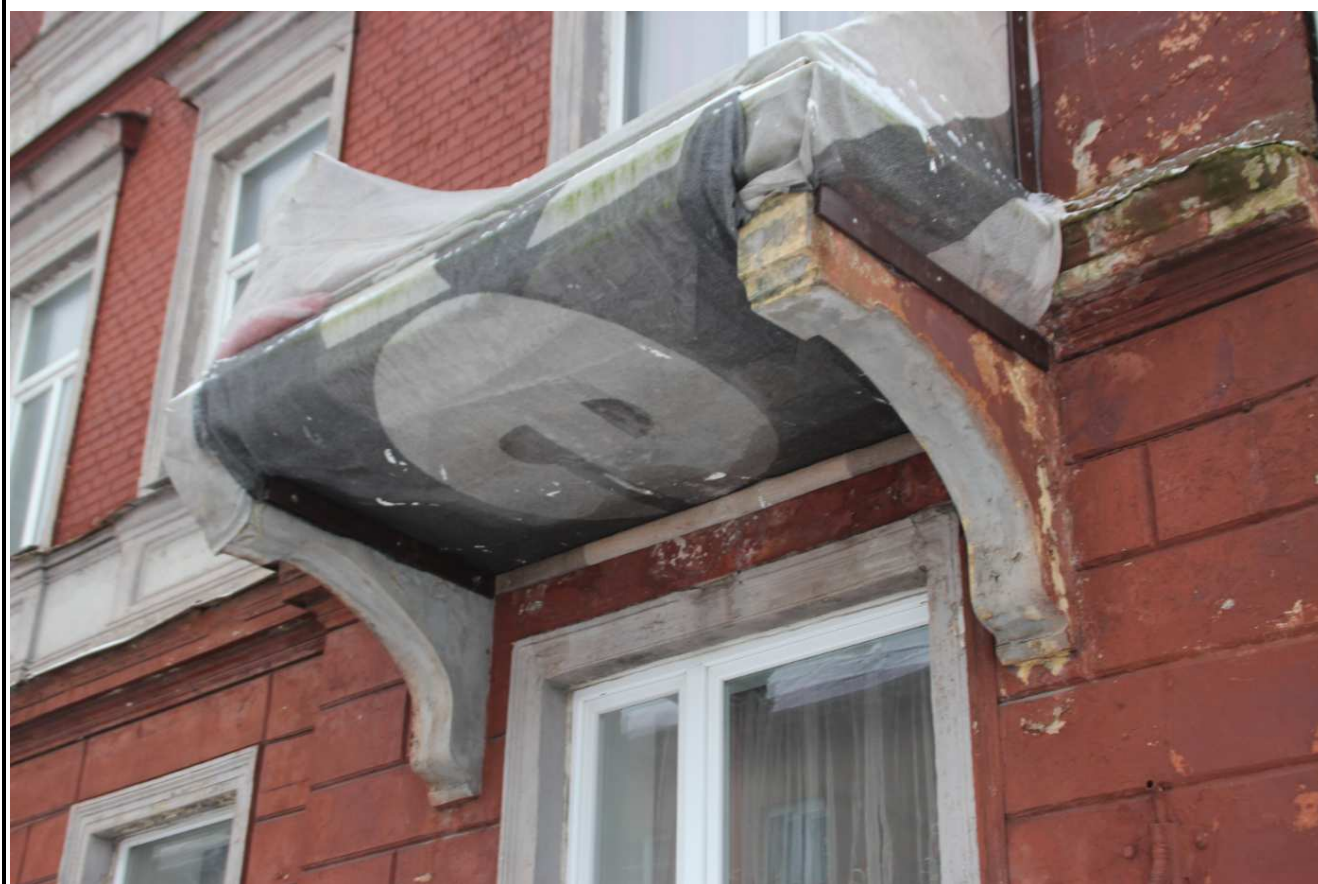
Att. 5. Ēkas Dienvidu daļas balkons (ar bojātām margām)

5) Jauno margu konstrukcijas ierīkošana (piem., tērauda konstrukcijas)

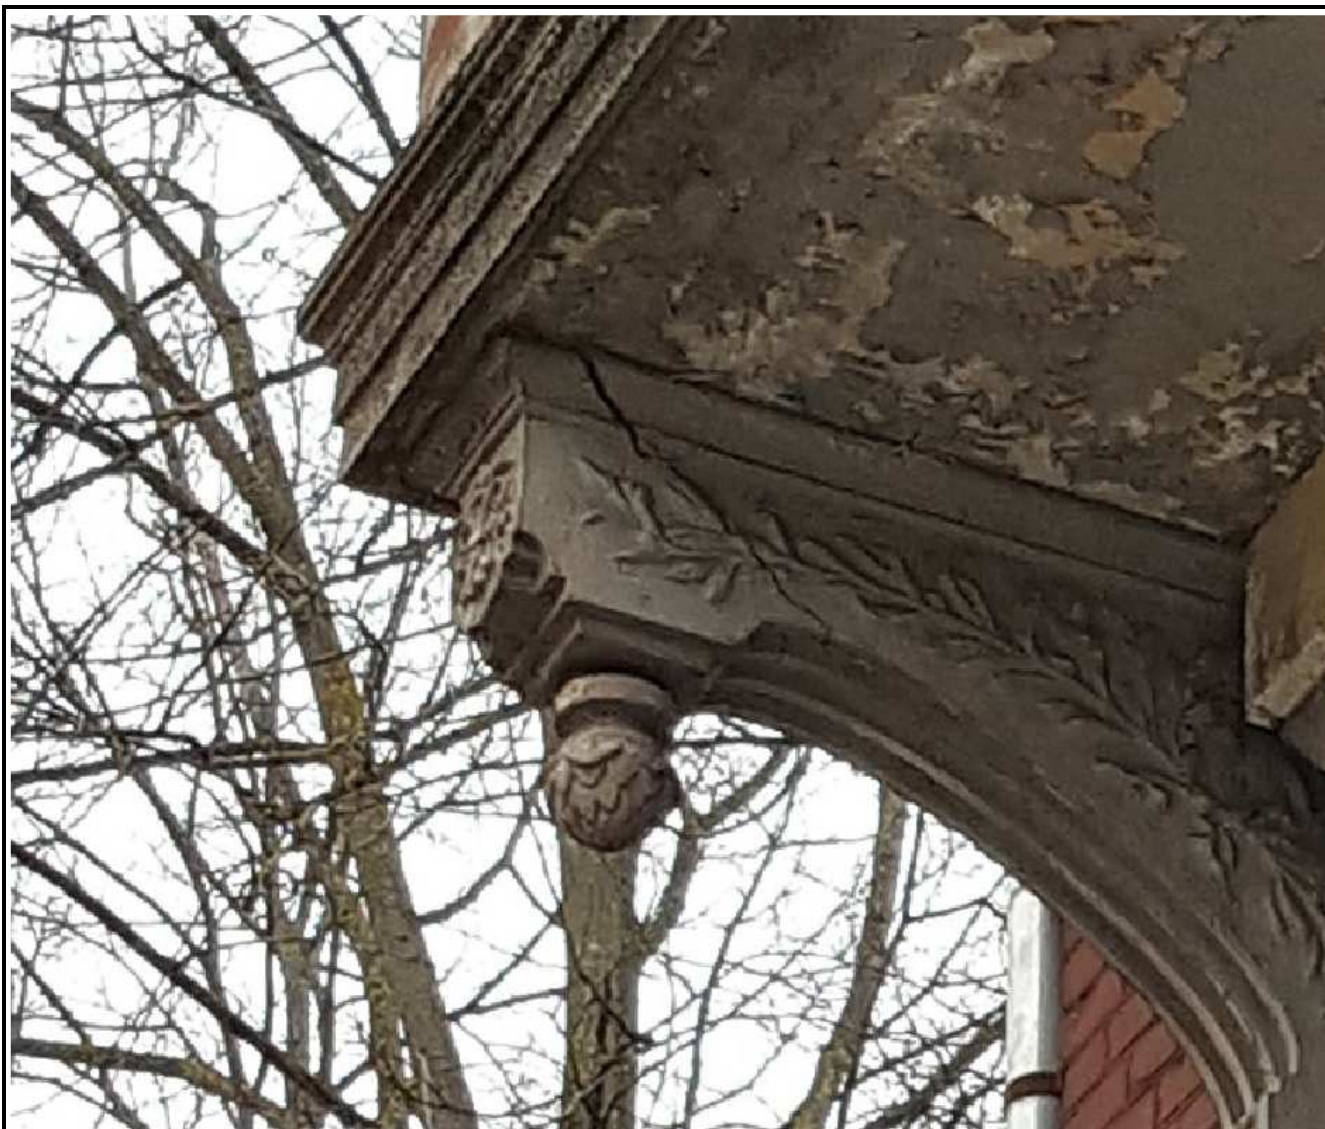
Att. 6. Plaisa cilnī (dekorelementa sabrūkums)

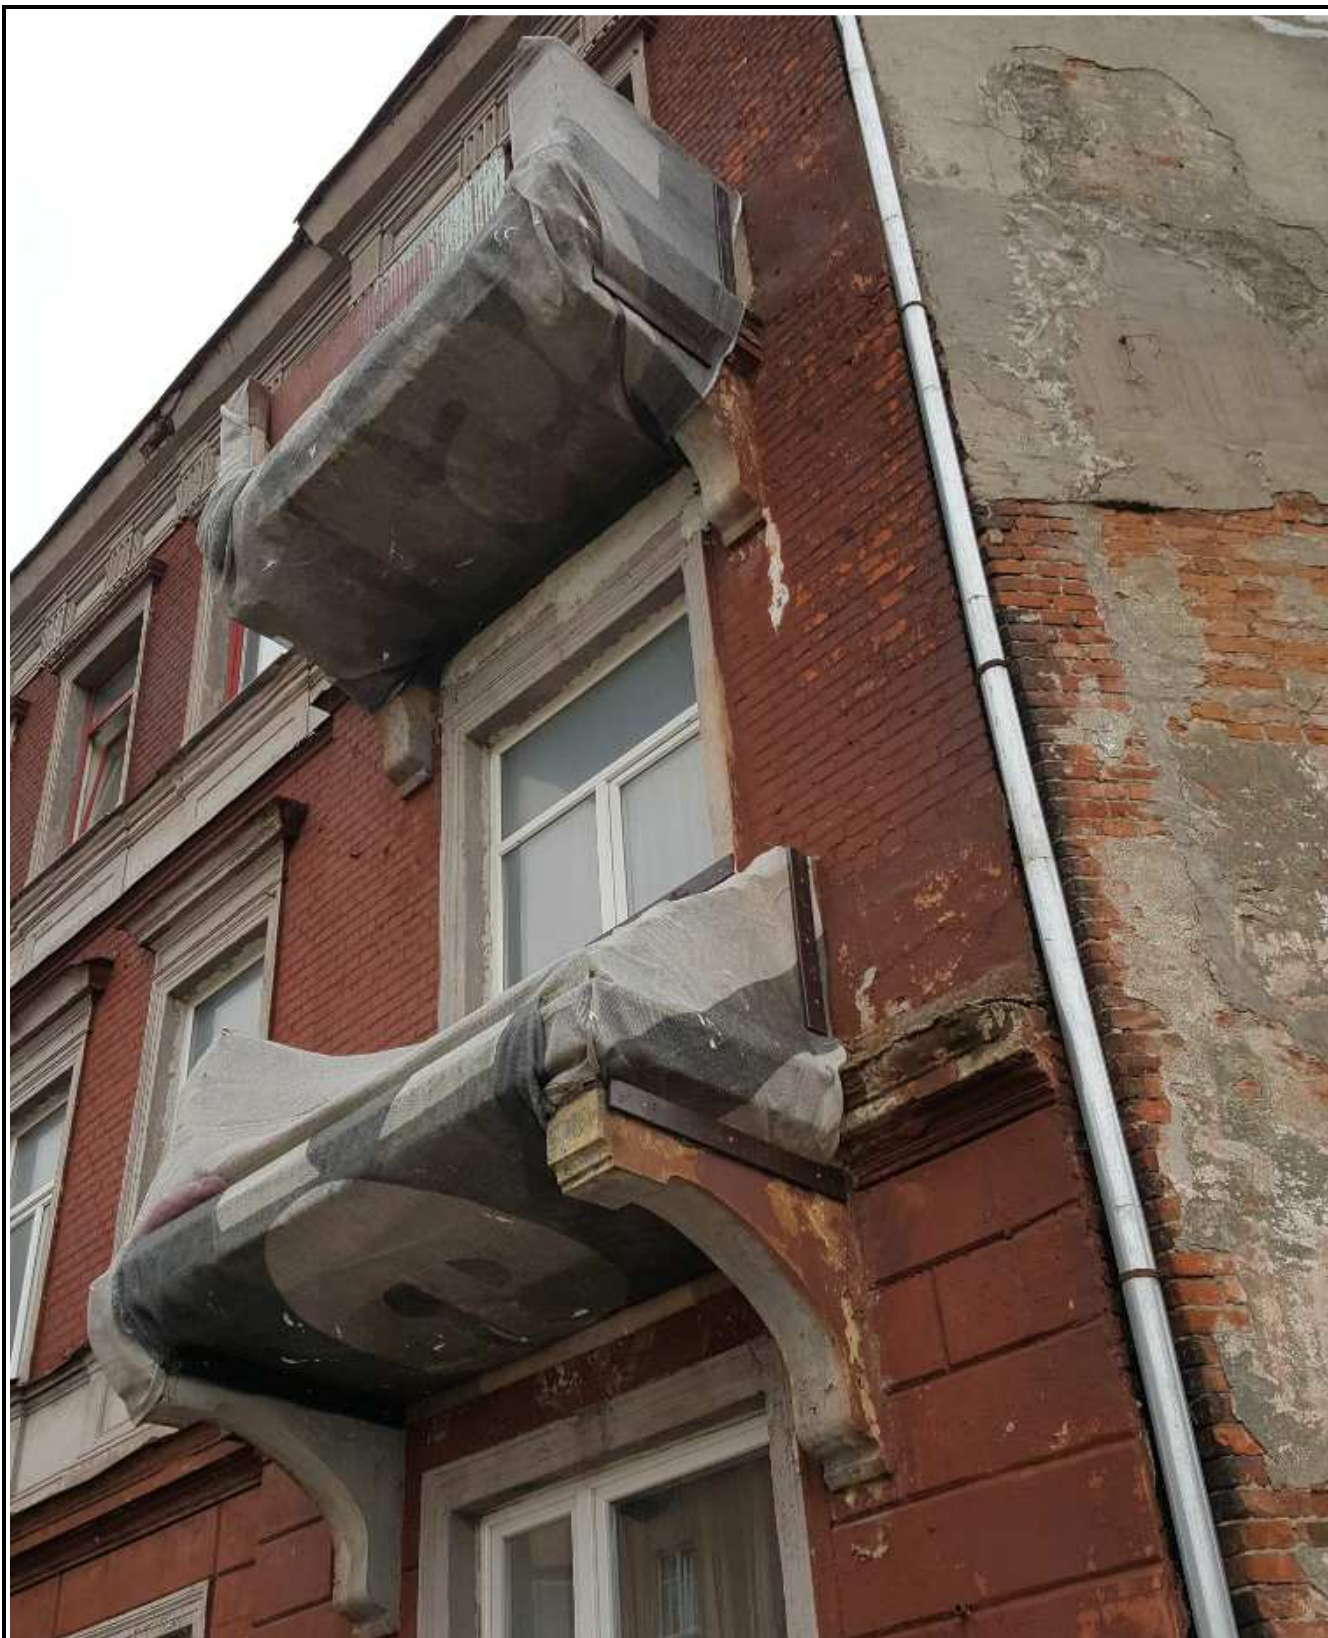
Att. 7. Ēkas Dienvidu daļas balkoni
