**DZĪVOJAMĀS ĒKAS (001)**

**D PUSES FASĀDES**

**TEHNISKĀ APSEKOŠANA KUNGU IELA 5,**

**Tehniskās apsekošanas atzinums būves, 17000330155(001), D puses fasādei  
Kungu ielā 5, Liepāja,**

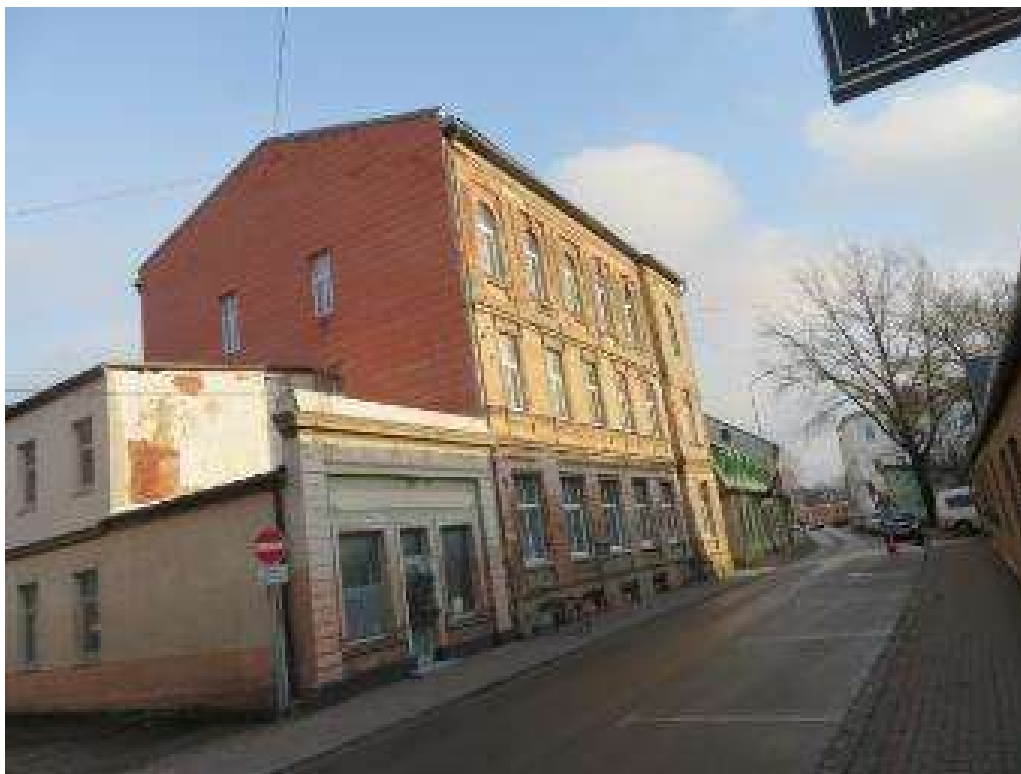
D pusē apmetums izteikti saplaisājis, daudzviet atlobījies.

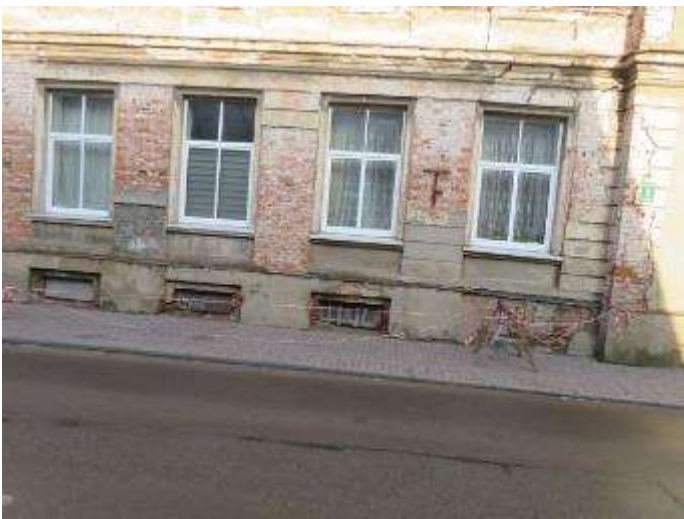
| <p>Apsekošanas objekta vai apsekošanas priekšmeta nosaukums. Īss konstatēto bojājumu un to cēloņu apraksts, tehniskā stāvokļa novērtējums atsevišķiem būves elementiem, konstrukciju veidiem, būves daļām. Atbilstība normatīvo aktu prasībām</p> | <p>Tehniskais nolietojums (%)</p> |
|---|---|
| <p>4.1.</p> <p>pamati un pamatne- <b>apsekojamās ēkas (001) pamati – ķieģeļu/akmens mūris. Cokols ~ 550-650mm virs grunts.</b></p> <p><b>Cokola mūris izvirzīts no ēkas sienas, iesegts ar skārda lāseni, kas daudzviet korozijas bojāts. Pagraba logi daļēji aizdarīti, trupes bojātas konstrukcijas. Apmetums saplaisājis, daļēji atlobījies:</b></p> <p><b>Attiecīgā būvniecības laikmetā akmens/ ķieģeļu mūra pamatiem augšējo kārtu būvēja “ķieģelis uz kanti,” kas izlīdzināja pamatus un ķieģeļi tika mūrēti ar rupju javu, kas savukārt nodrošināja horizontālo hidroizolāciju.</b></p> <p><b>D puses pamati (cokola apdare) daļēji neapmierinošā tehniskā stāvoklī.</b></p> <p><b>Ap ēku sētas pusē nav izbūvēta lietus ūdens atvadpmale. Pret Kungu ielu Liepājas valstspilsētas gājēju betona bruģa celiņš.</b></p> <p><b>Ārsienų aizsardzība pret mitrumu D pusē nepietiekama, apdare avārijas stāvoklī.</b></p> | <p><b>Pamati D pusē- 55%</b></p> |

| | <p><b>Ēkas pamatu konstrukcijas D pusē atbilst BL 9.panta mehāniskās stiprības un stabilitātes prasībām, jau īstermiņā jāuzsāk cokola atjaunošana.</b></p> | |

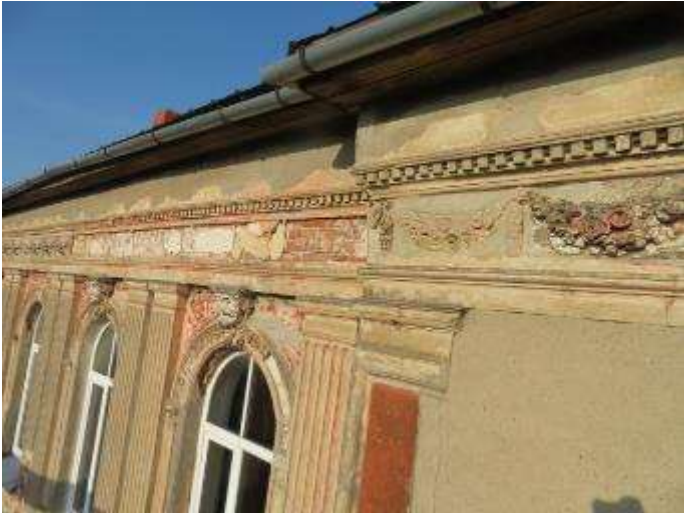
| <p>4.2.</p> | <p><b>Ēkas nesošās ārsienas – ķieģeļu mūris. Ārsienas 2 ½ ķieģelis ar gaisa starpkārtu.</b></p> <p><b>No būvniecības sākuma D puses fasāde bagātīgi dekorēta, daudz pilastru ap logiem, dekoratīvas dzegas, virs 3.stāva logiem lokāli uz zemes izgatavota, ar ģipsi/ kaļķa javu pielīmetas vitņu dekora plātnes, kas atdalās:</b></p> | <p><b>D puses apmetums-75%</b></p> |

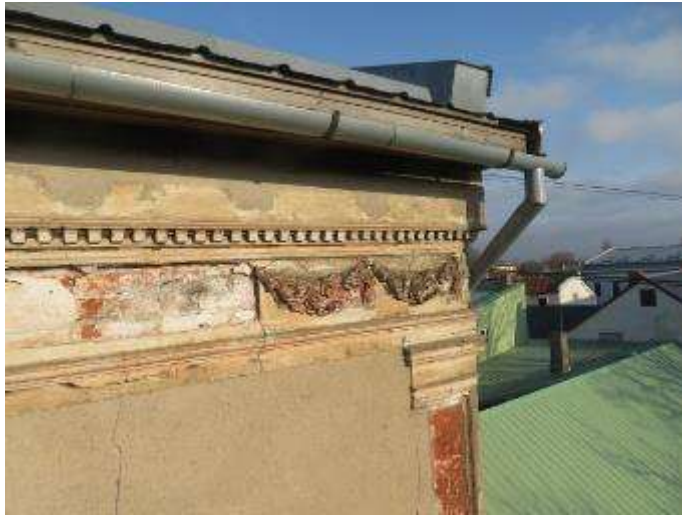
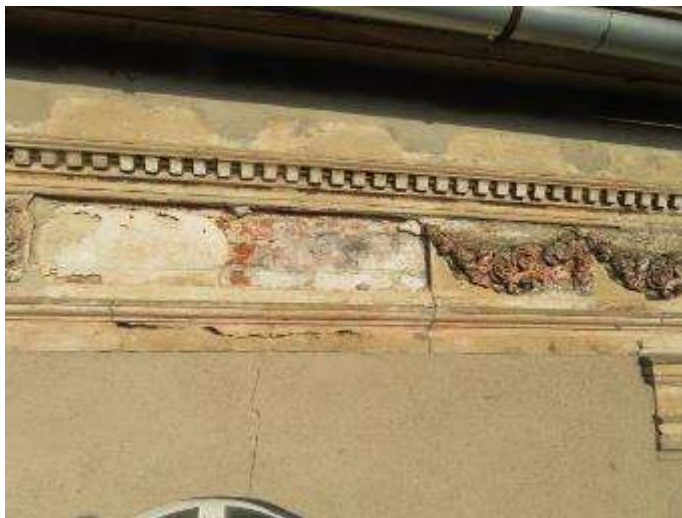
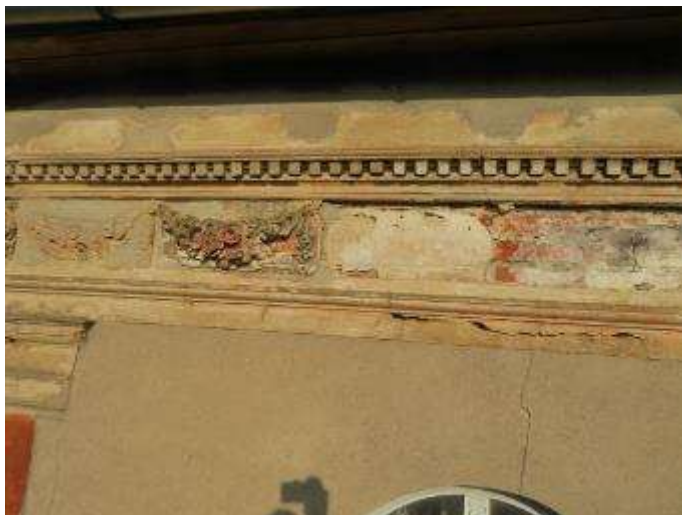
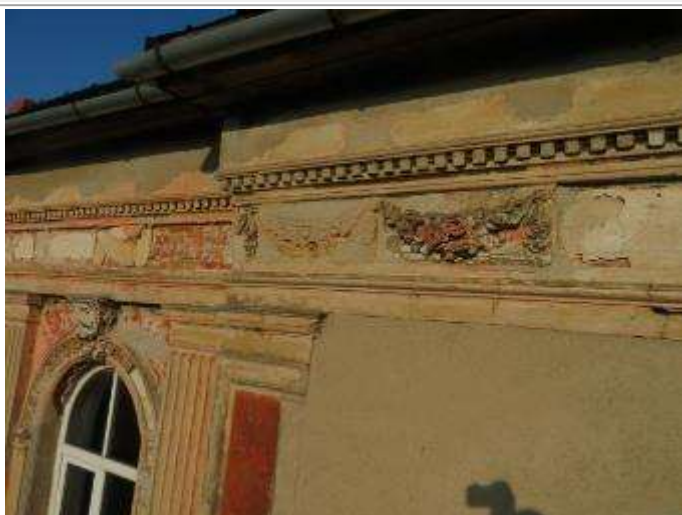
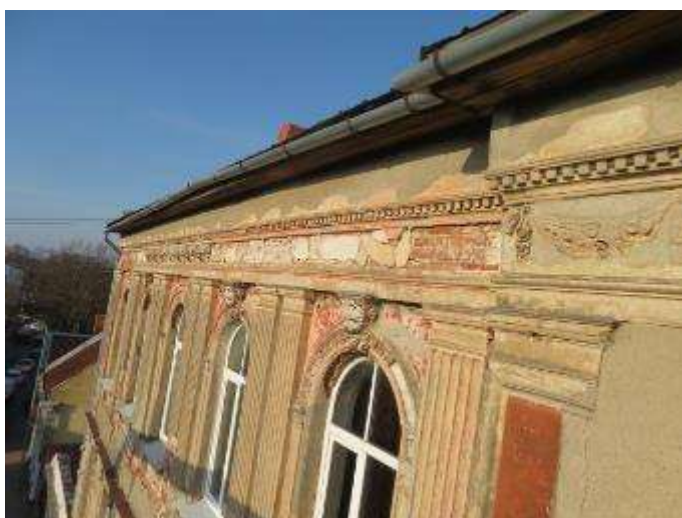
**Būves D puses sienas apdare (apmetums) natbilst BL 9.panta mehāniskās stiprības un stabilitātes prasībām.**

**Neatliekami jāveic D puses fasādes noseģšana, savukārt 1.stāva līmenī jāizbūvē gājēju tunelis.**

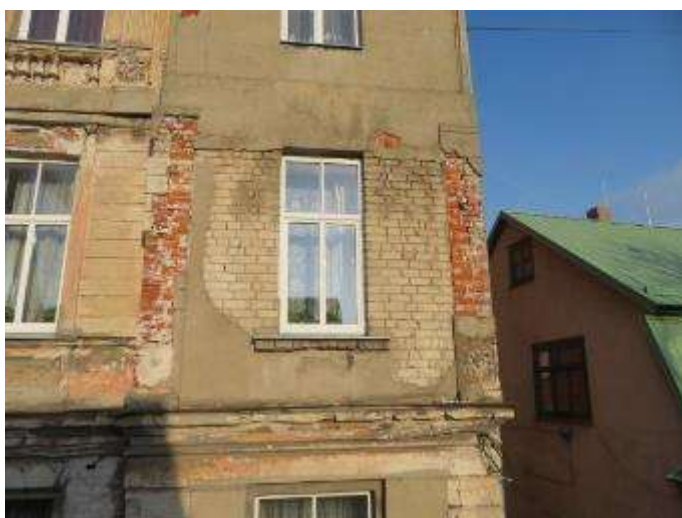
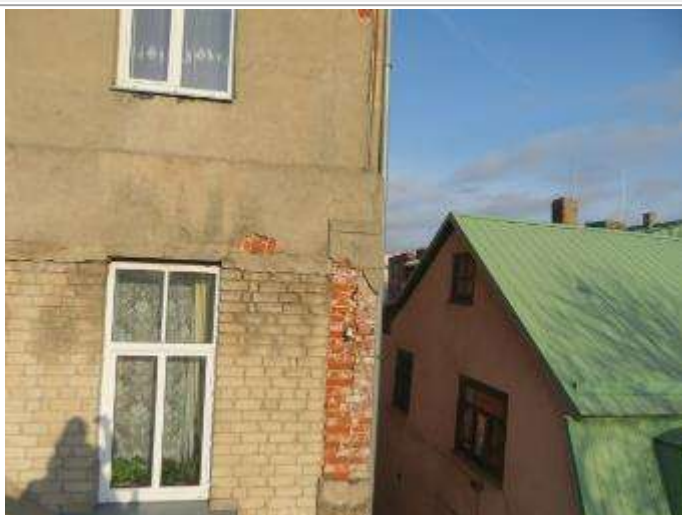
**DA stūrī daļa no būves ārsienas pārbūvēta/ atjaunota.  
Pieļauju padomju laikā ( pielietotie materiāli):**

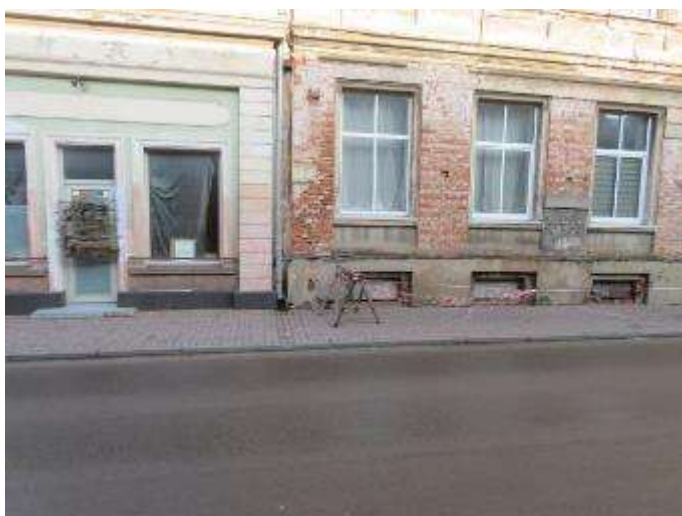
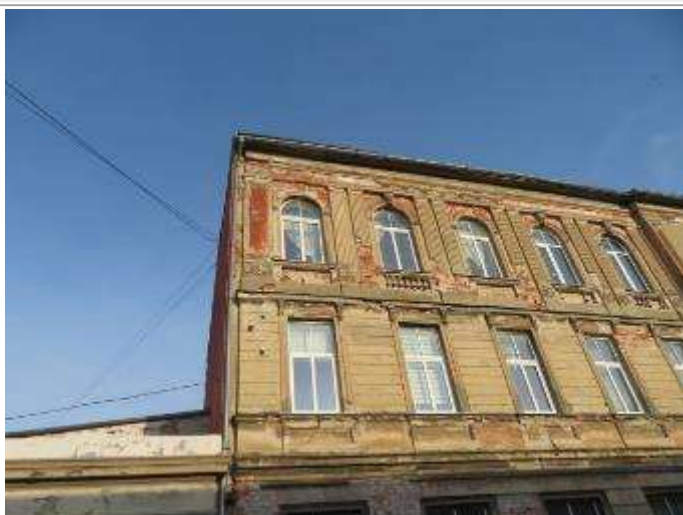
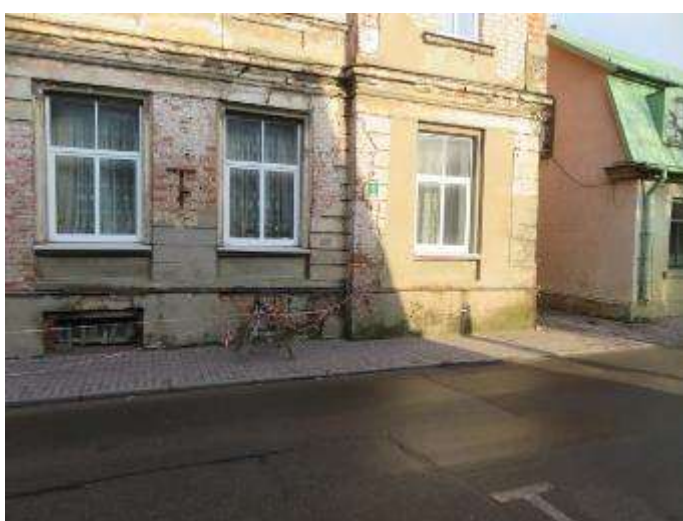
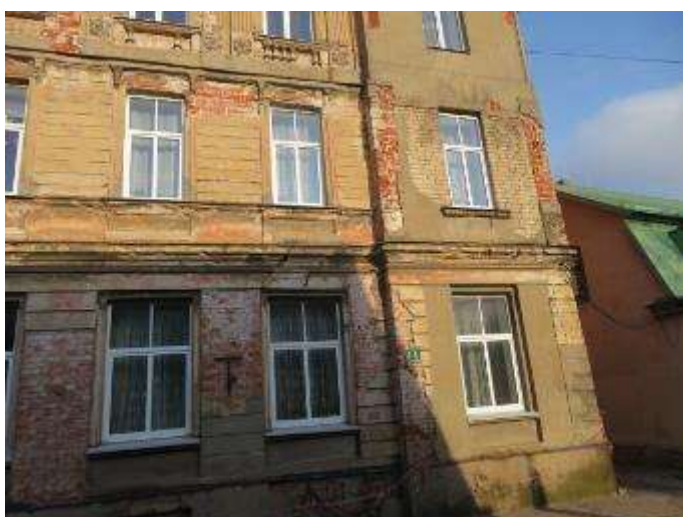
**Uz apsekojuma momentu vairāki dekoratīvie elementi daļēji zuduši vai to tehniskais stāvoklis pirmsabrukšanas stadijā.**

**D puses fasādes apmetums bīstami saplaisājis, dekoratīvie elementi “līmēti” pie fasādes ar ģipša/ kaļķu javu (vizuāls novērtējums). Atmosfēras nokrišņu iespaidā tie atdalās no pamatēkas.**

| | <p><b>Apsekojuma uzdevums neparedz nesošo konstruktīvo elementu detalizētu apsekošanu un vērtēšanu.</b></p> <p><b>Ir nepārprotami skaidrs, ka D puses fasādes apmetums rada bīstamību cilvēkiem- iespējama apmetuma nokrišana.</b></p> <p><b>Apsekojamās būves Kungu ielā 5, Liepājā D puses fasādes apdare neatbilst BL 9.panta mehāniskās stiprības un stabilitātes prasībām.</b></p> <p><b>Iesaku nekavējoties nosegt D puses fasādi ar celtniecības sietu, bet ņemot vērā, ka dekoratīvie elementi pie ēkas stiprināti ar līmēšanas paņēmieni un tie ir smagi, līdz 1.stāva logu ailu pārsedzēm papildus jāizbūvē gājēju tunelis.</b></p> <p><b>Tunelim pret Kungu ielu ieteicams izbūvēt papildus atbalsta sienīņu “apgāzta” L veidā.</b></p> <p><b>Kā jau iepriekš teikts, D puses fasādes noseģšana jāuzsāk nekavējoties.</b></p> <p><b>Šeit gan jāņem vērā, ka noseģšana tikai ar sietu rada risku bojāt esošo logu stiklus.</b></p> <p><b>Fasādes “glābšanu” iesaku veikt sekojoši:</b></p> <ul style="list-style-type: none"> <li>• <b>Saskaņot autostāvvietu slēgšanu uz ~ 3 dienām;</b></li> <li>• <b>Pilnībā slēgt gājēju pārvietošanos pa trotuāru pie ēkas Kungu 5;</b></li> <li>• <b>Ar autopacēlāju palīdzību “izklaudzināt” un demontēt atslāņojušos apmetumu un dekoratīvos elementus;</b></li> <li>• <b>Izbūvēt gājēju tuneli pie ēkas Kungu 5, Liepājā, līdz 1 stāva logu ailu pārsedzēm ieskaitot;</b></li> <li>• <b>Nosegt D puses fasādi, ap logiem veidojot papildus stiprinājuma līstes;</b></li> </ul> <p><b>Šeit jāpiezīmē, ka loģiski un ekonomiski izdevīgāk būtu uzcelt sastatnes uz atjaunot D puses fasādi saskaņā ar SIA “WS” izstrādāto projektu.</b></p> |

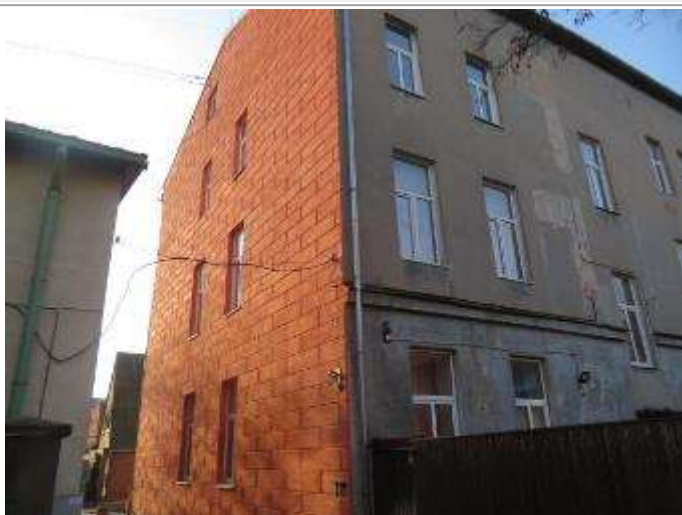
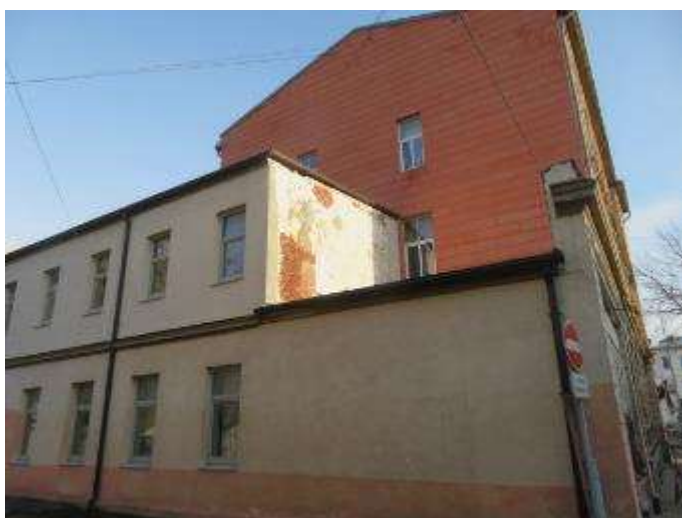
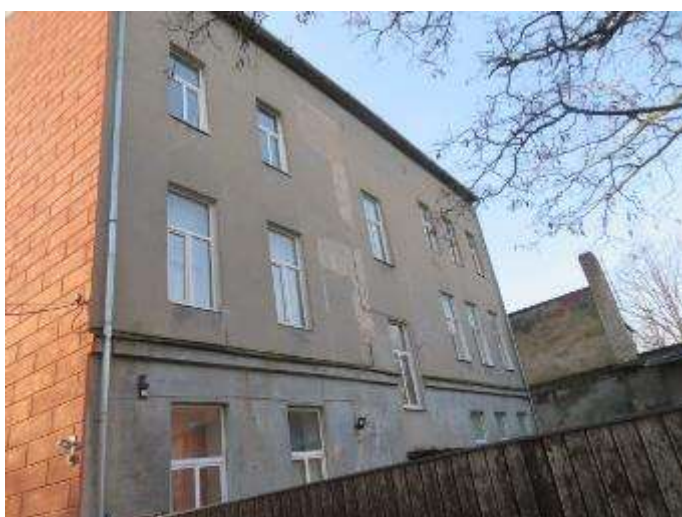
**A, R pusē veikta pilna esošās fasādes atjaunošana,  
sētas pusē Z atjaunots apmetums:**
