TEHNISKĀS APSEKOŠANAS
ATZINUMS

Daudzdzīvokļu dzīvojamai mājai
Kadastra Nr.17000150049001, Grīzupes ielā 97, Liepāja
(būves nosaukums, zemes vienības kadastra numurs un adrese)

SIA "Liepājas Namu Apsaimniekotājs", 2018. g. martā, līg. nr.: WS-4-18
(pasūtītājs, līguma datums un numurs)

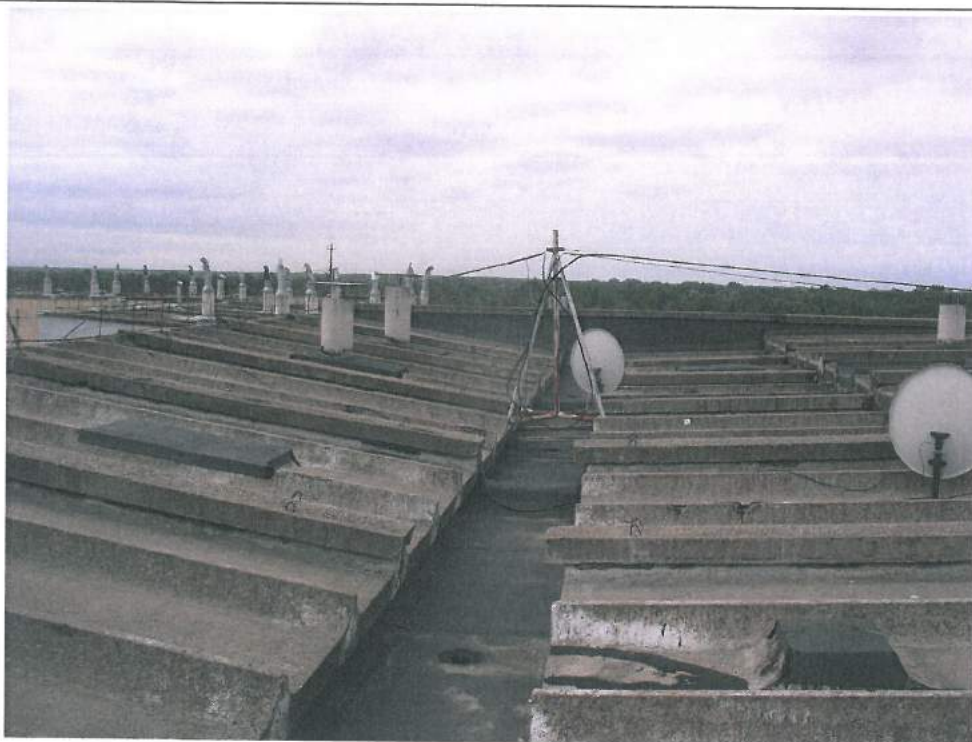
4.8.	jumta elementi: nesošā konstrukcija, jumta klājs, jumta segums, lietussūdens novadsistēma	30%
Ēkai ir lēzens divslīpju jumts ar iekšējo ūdens novadišanu. Jumta iesegums - neapstrādātas dzelzsbetona jumta paneļu virsmas. Jumts veidots no ribotajām dzelzsbetona plātnēm un dzelzsbetona centrālās sateknes.

Plātnes balstītas pa dzelzsbetona sijām un centrālo sateknes dzelzsbetona elementu, kas balstīta uz nesošo paneļu šķērssienu elementiem. Riboto plātņu savienojuma vietas jumta daļā pārsegta ar U veida dzelzsbetona uzliktņiem. Dzelzsbetona pasijām un atbalsta elementiem vizuāli saredzami būtiski bojājumi vai deformācijas nav konstatējami.

Jumta plātnēm vietām un sateknei viss laukums ir nosepts ar ruberoida kārtu pa bituma mastiku un nav novērojams atsegto metināto sietu armatūras. No apakšpusē metināto sietu armatūras ir atsegta ap 5-10% no visas plaknes laukuma.

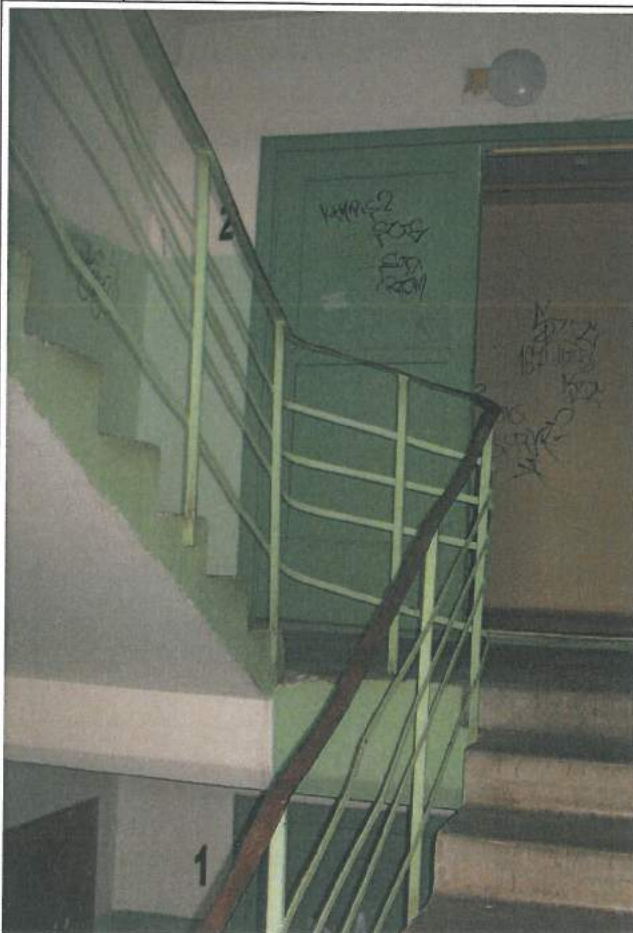
Ēkai ir viena kāpņu telpa, viena izeja uz bēniņiem un viena izeja uz jumtu (caur jumta paneļos izvietotu lūku). Nokļūšanai uz bēniņiem, kāpņu telpas augšējā stāvā ir izbūvētas dzelzsbetona kāpnes. Uz jumta no bēniņiem var nokļūt pa pieslienamām tērauda konstrukcijas kāpnēm.

Stāvu kāpnes ir no saliekamā dzelzsbetona kāpņu laidiem, balstītiem pa saliekamā dzelzsbetona kāpņu podestiem. Kāpņu starplaukumu un sienu savienojumu vietās vērojamas nelielas plaisas, bet elementu būtiskas deformācijas vai bojājumi nav novērojami. Kāpņu margasmetāla konstrukcijas nesen krāsotas, vietām nedaudz deformētas.
