1.att. Dzīvojamā māja Dzērves ielā 23, Liepājā.

### Ēkas tehniskās apsekošanas skaidrojošs apraksts

Saskaņā ar SIA „Liepājas namu apsaimniekotājs” pasūtījumu Nr.EA-14-17/WOOS, arh.reģ.Nr.24, SIA “WOOS” speciālisti 2020.gada 5.februārī apsekoja daudzdzīvokļu dzīvojamo māju Dzērves ielā 23, Liepājā. Apsekojuma mērķis bija izvērtēt būves tehnisko stāvokli, lai precizētu tās vienkāršotai atjaunošanai veicamo būvdarbu apjomu.

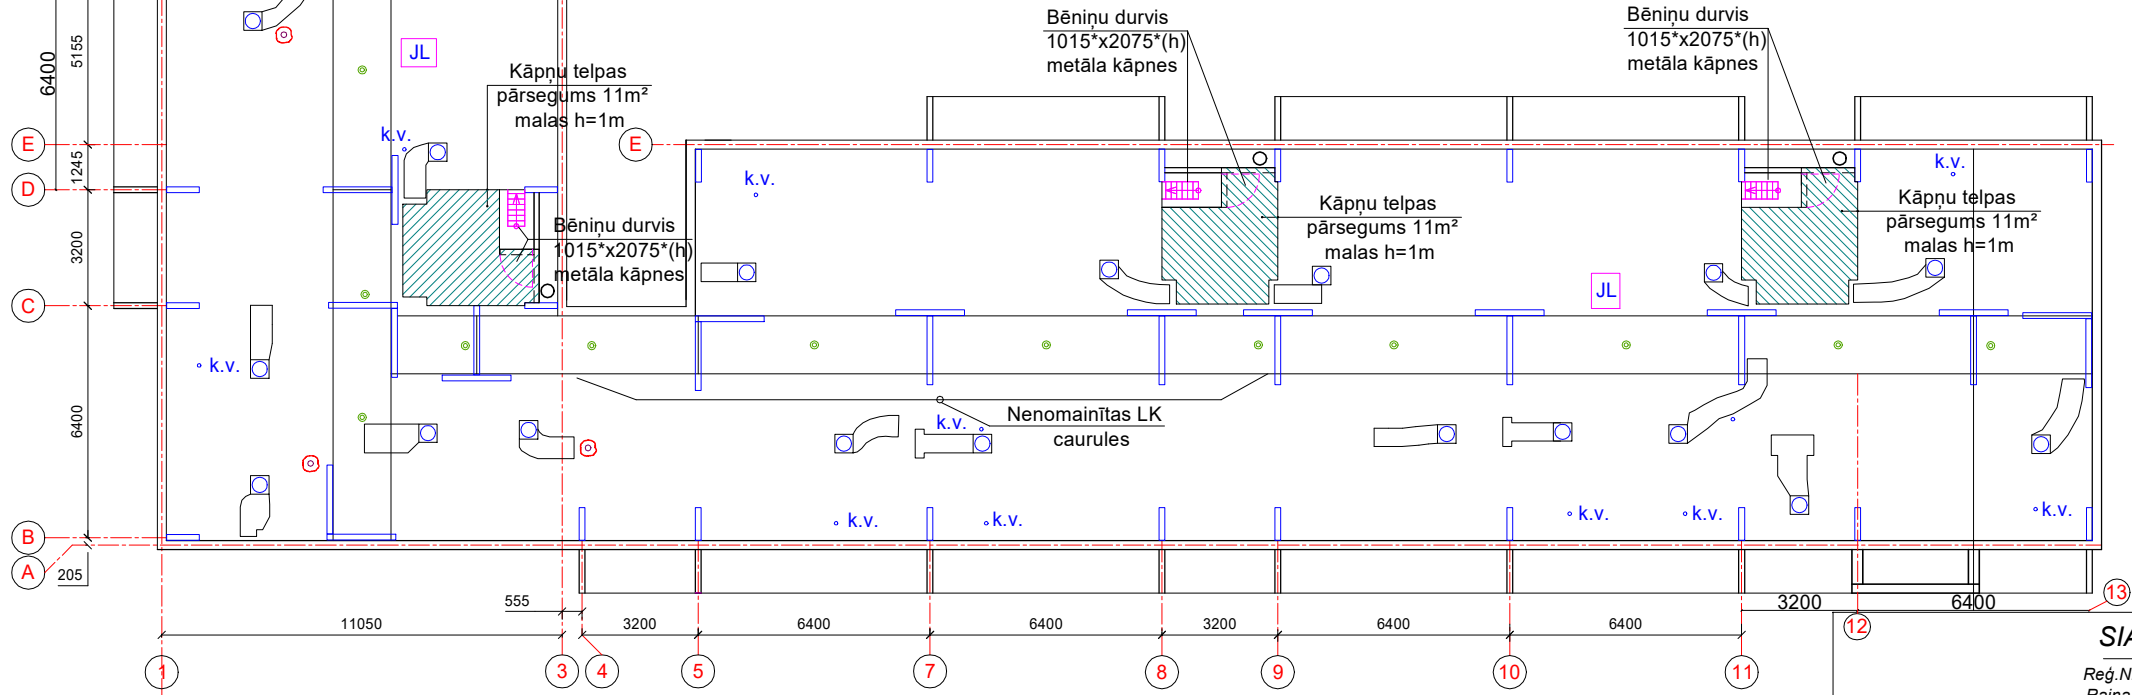
Bēniņu plāns ar apsekoto un uzmērīto elementu norādēm  
M 1:200

- dzelzsbetona kontrforsis ārsienu stiprināšanai un
  - dzelzsbetona atbalstkonstrukcijas zem lietusūdens savācējtiekēm
  - vertikāli gaisa vadi no azbestbetona caurulēm Ø420 uz mūra staba 510x510 mm, kam pievienoti horizontāli mūrēti gaisa vadi: b=600, h=600 mm
  - jumta lūkas 720x910 vieta ar stacionārām kāpnēm no bēniņiem līdz jumtam ārējie izmēri uz jumta 780x970, sieniņas b=60
  - dzelzsbetona lietusūdens noteces tekne; apakšējais platums b=1600; L=3,2 un 6,4 m
  - bēniņu zonā un virs jumta izvirzīti saglabājami atkritumu vadi, Ø420
  - bēniņu pārsegumā izkalti caurumi kanalizācijas vadiema; nav aizpildīti
- Bēniņos izvirzītas kāpņu telpas sienas un pārsegums 10m² sienas augstums ar pārsegumu virs bēniņu grīdas h=1m
