**DZĪVOJAMĀS ĒKAS TEHNISKĀ APSEKOŠANA**

**O.KALPAKA IELA 75, LIEPĀJA.**

**Liepāja, 2023.gada 18.janvārī**

**Tehniskās apsekošanas atzinums dzīvojamā māja,  
17000110099(001), O.Kalpaka iela 75, Liepāja**

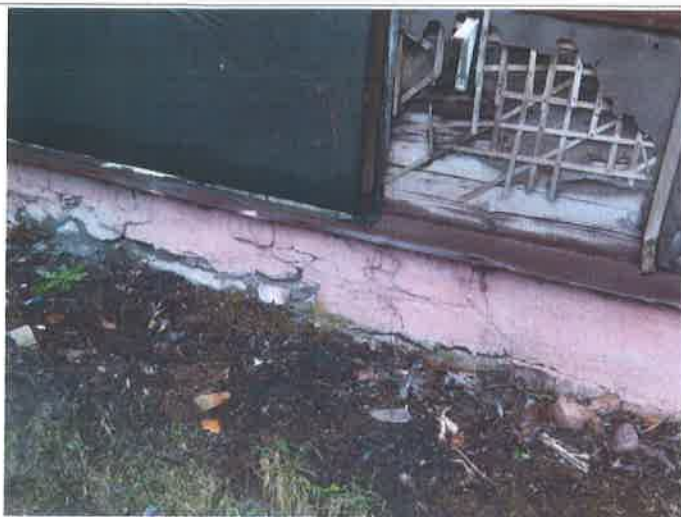
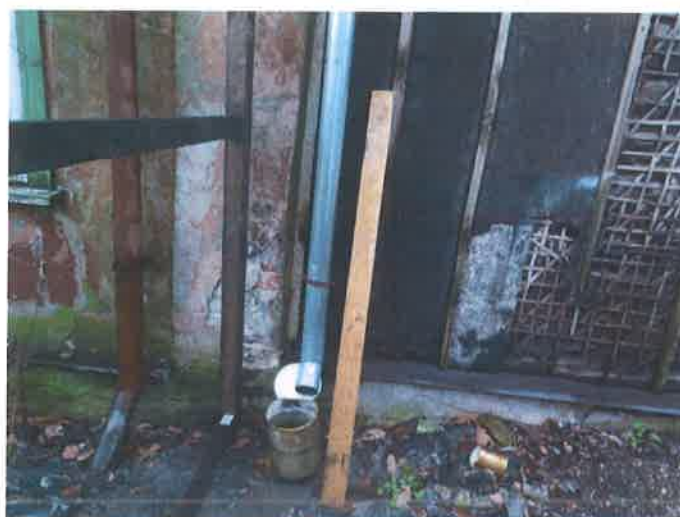
| Apsekošanas objekta vai apsekošanas priekšmeta nosaukums. Īss konstatēto bojājumu un to cēloņu apraksts, tehniskā stāvokļa novērtējums atsevišķiem būves elementiem, konstrukciju veidiem, būves daļām. Atbilstība normatīvo aktu prasībām | | Tehniskais nolietojums (%) |
|---|---|---|
| 4.1. | pamati un pamatne- <b>apsekojamās ēkas (001) pamati – akmens/ķieģeļu mūris, kuru iebūves dziļums ~ 0,8m no 1.stāva grīdas. Raksturīga iezīme akmens/ķieģeļu mūra pamatiem - augšējā kārtā mūrēta ar ķieģeļiem „uz kanti,” kur ar rupjas javas palīdzību tika veidota horizontālā hidroizolācija. Sētas pusē (R puse) pamati izdrupuši, apmetums saplaisājis:</b> | <b>Pamati- 55%;<br/>piebūvei- 45%;<br/>horizontālā hidroizolācija - 60%</b> |

Ēkas pamati daļēji neapmierinošā tehniskā stāvoklī.

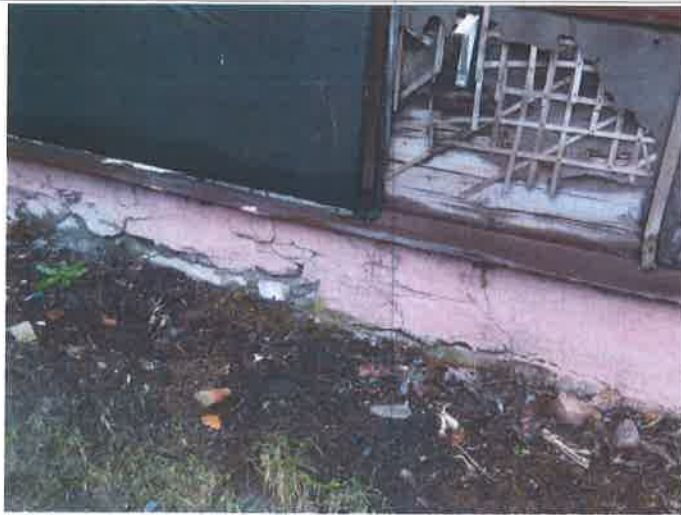
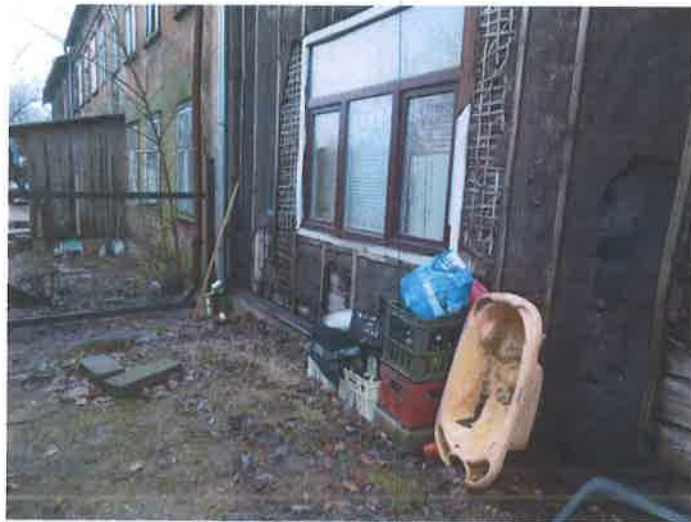
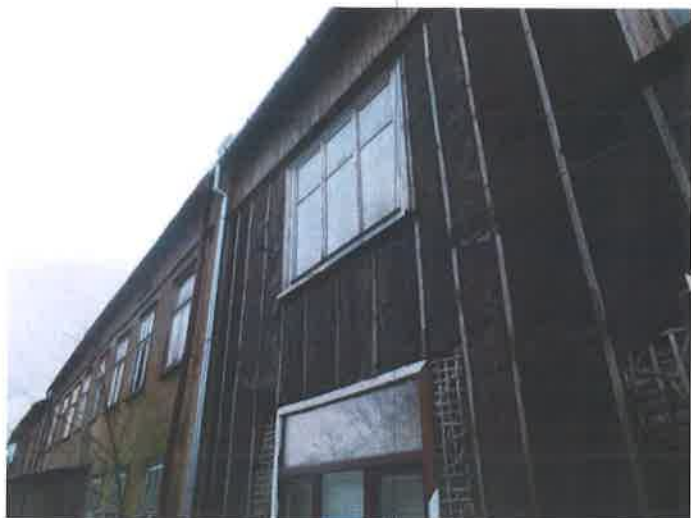
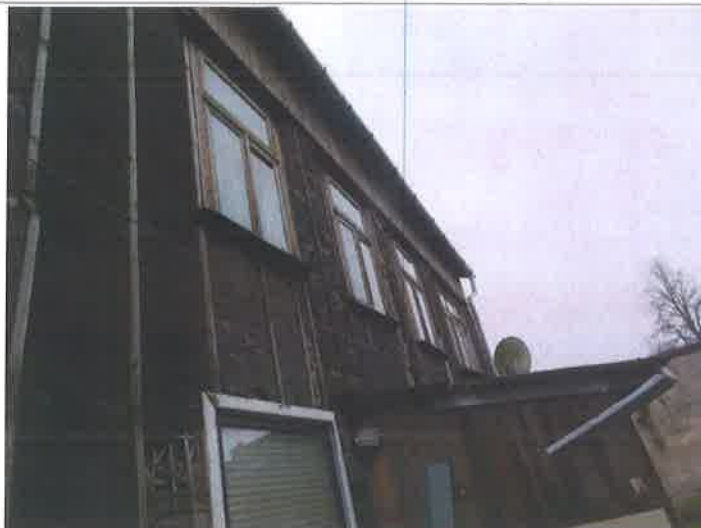
4.2.

**Nesošās sienas  
pamatēkai-  
50%,  
Ārējā apdare-  
70%**

**Pret O.Kalpaka ielu un D pusē no būvniecības sākuma fasāde apmesta "caur sietu." Diemžēl arī tur koka skaliņu siets uz jumta papi. Ēkas ilgstošās ekspluatācijas laikā, apmetumā plaisas, lokāli atslāņojumi:**

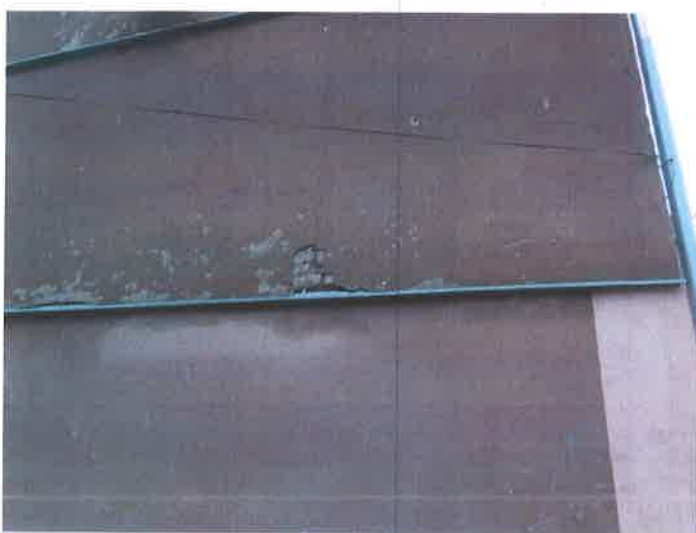
**Daļēji pret O.Kalpaka ielu un 1.stāva apjomā D pusē fasādes apmetums atjaunots. Pret O.Kalpaka ielu atjaunotajā apmetumā mikroplaisas:**

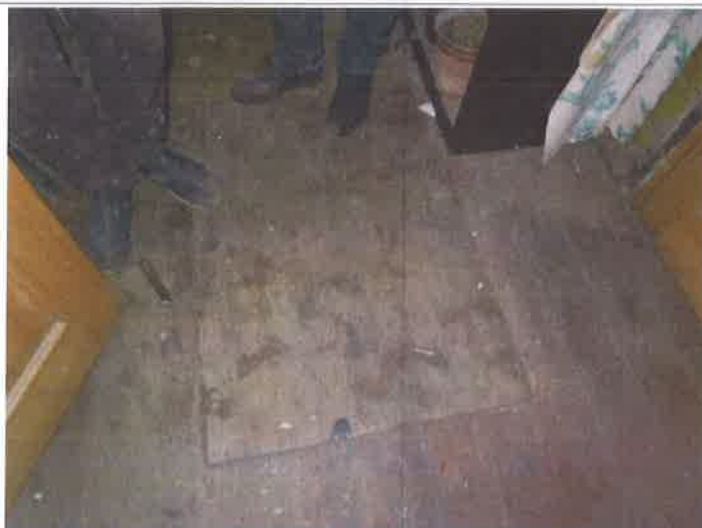
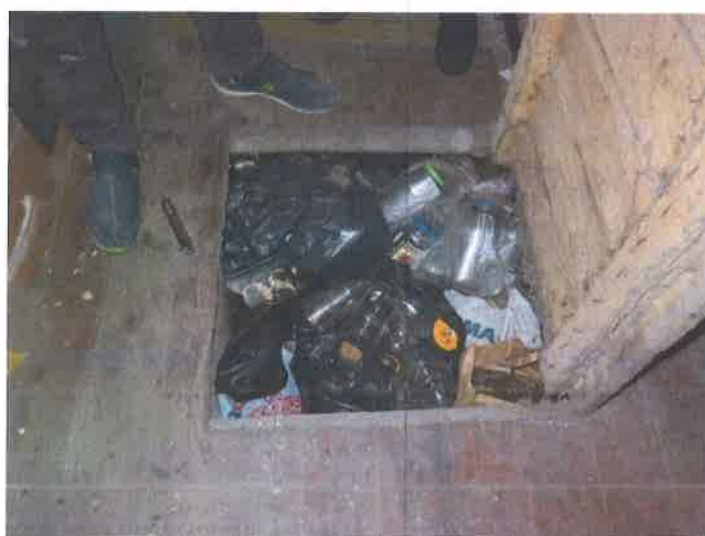
| 4.6. | <p>pagraba, starpstāvu, bēniņu pārsegumi-<br/>Starpstāvu pārsegums p.4.2.4.3. 4.4.</p> <p>Attiecīgajā būvniecības laikmetā izplatīta tehnoloģija<br/>1.stāva koridorā zem grīdas izbūvēt lielāku vai<br/>mazāku pagrabu. Apsekojamā ēkā tas “aizbērts” ar<br/>sadzīves atkritumiem.</p> | <p>Pārseguma<br/>sijas<br/>dzīvojamā<br/>ēkā- 45%;</p> |

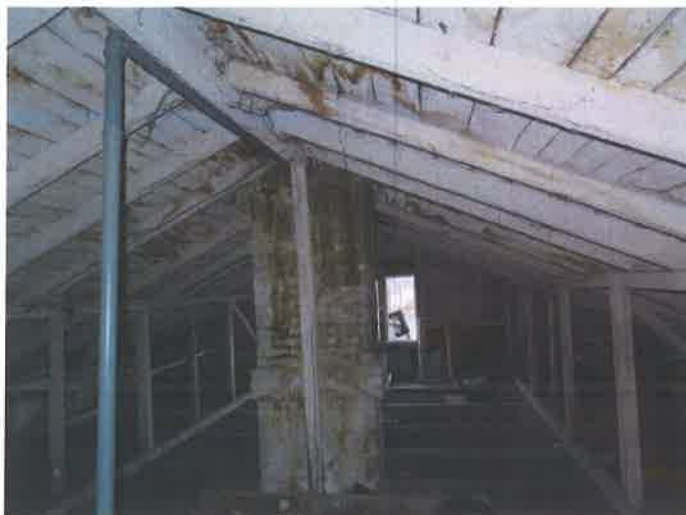
| 4.8. | jumta elementi: nesošā konstrukcija, jumta klājs, jumta segums, lietussūdens novadsistēma - <b>dzīvojamai ēkai jumta segums nesen nomainīts uz bezazbesta šifera segumu- tas uz apzāģētu dēļu klāja. Mansardā koka konstrukcijas ar kaļķa krāsu:</b> | <b>Jumta nesošā konstrukcija- 40%, jumta segums- 10%, lietussūdens</b> |

**Jumta nesošā konstrukcija - koka spāres, kuras papildus balstītas uz „jumta krēsla” + spāres balstītas uz koka kopturi. “Jumta krēsls” (100x100mm) atbalstīts uz koka pārseguma sijām:.**

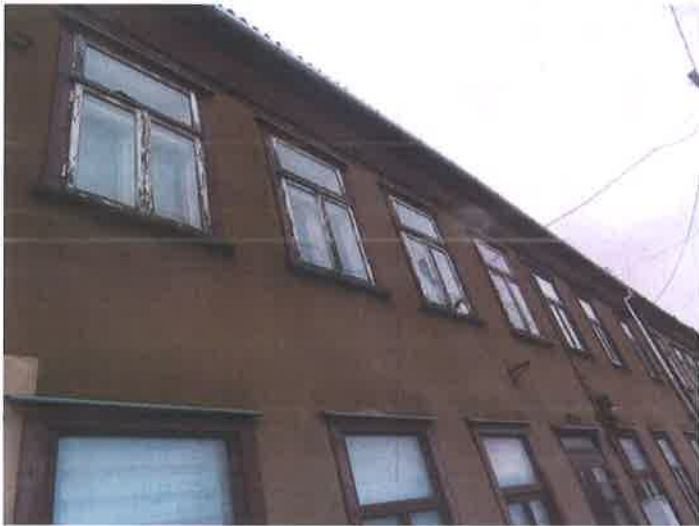
| 4.13. | <p>ailu aizpildījumi: vārti, ārdurvis, iekšdurvis, logi, lūkas-<b>dzīvojamā ēkā koka konstrukcijas logi 2.stāvā un koplietošanas telpās.</b></p> <p><b>Rāmji koridorā satrunējuši:</b></p> | <p><b>55%- koka logi dzīvokļos'</b><br/> <b>Koka logi koplietošanas telpās- 65%</b><br/> <b>50%- ieejas durvis sētas pusē</b></p> |

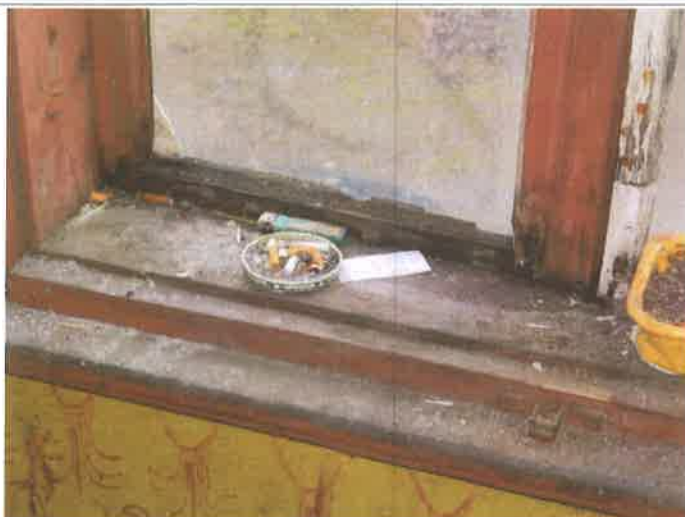
**Logu stikli saplaisājuši, bīstami karājas, praktiski nav rāmju:**
