Būvobjekta nosaukums: **Ēkas fasāžu un jumta restaurācija**
 Adrese: **Palmu iela 7, Liepāja**
 Stadija: **Būvprojekts**

ARHITEKTŪRAS DAĻA

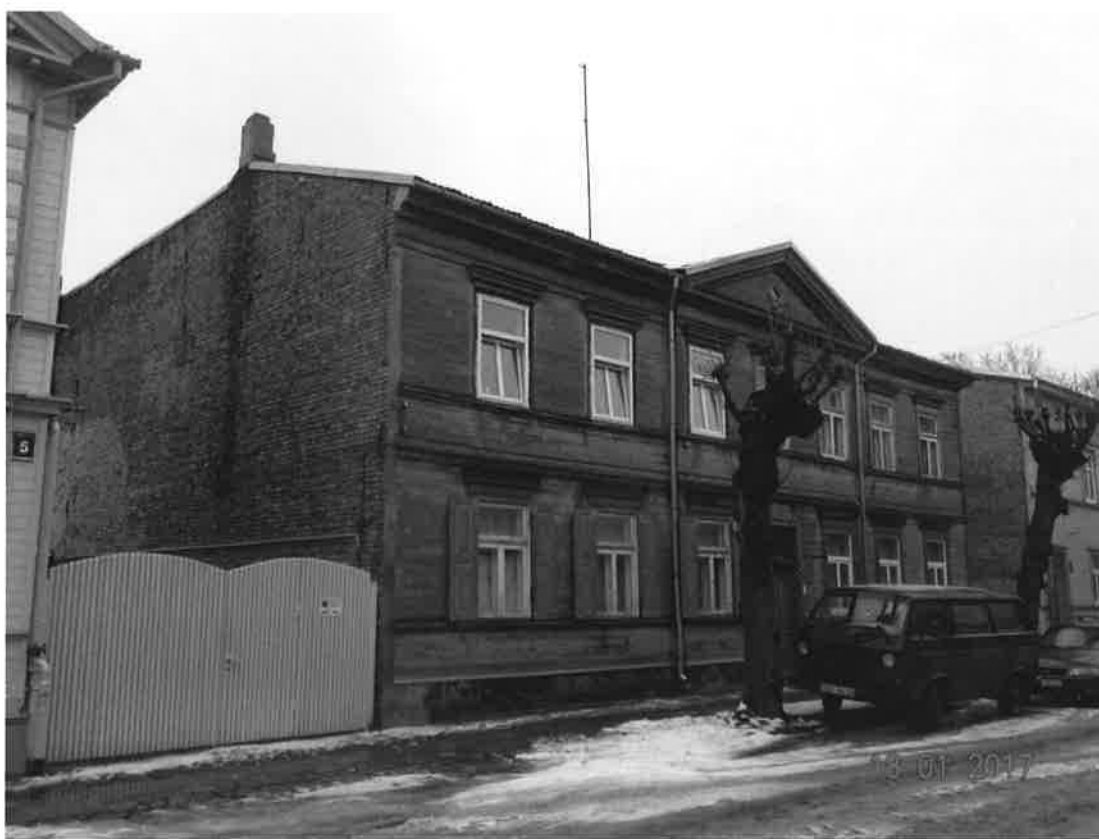
Fasāde pret Palmu ielu

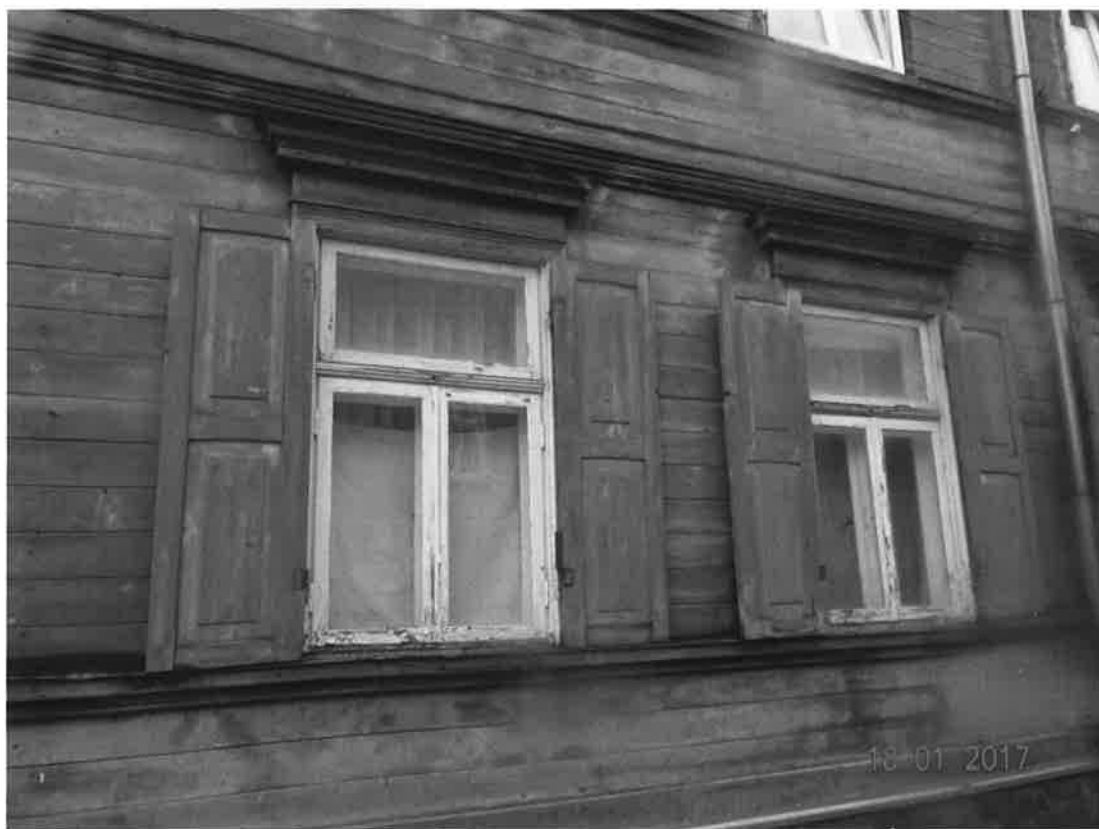
Sākotnējie logi ar slēgiem Palmu ielas fasādē (2017.g. martā jau zuduši)

2017.g. janvārī ēkai vienā no 1. stāva dzīvokļiem vēl bija saglabājušies gan sākotnējie koka konstrukcijas groplogi ar metāla aprīkojumu, gan koka konstrukcijas slēgi, tomēr šobrīd – 2017.g. martā tie jau zuduši. Pievienotajā fotofiksācijā redzami gan logi, gan slēgi.

Saskaņā ar 2017.g. janvārī veiktajiem uzmērījumiem un fotofiksāciju, paredzēts atjaunot slēgus 1. stāva līmenī fasādē pret Palmu ielu, kā arī fasādē pret Palmu ielu un sānu fasādē pret iebrauktuvi no jauna ierīkot koka konstrukcijas dubultos groplogus ar sākotnējo profilējumu (šķērsis, naseglīstes) un 20.gs. sākumam atbilstošu metāla aprīkojumu (skat. fotofiksāciju).

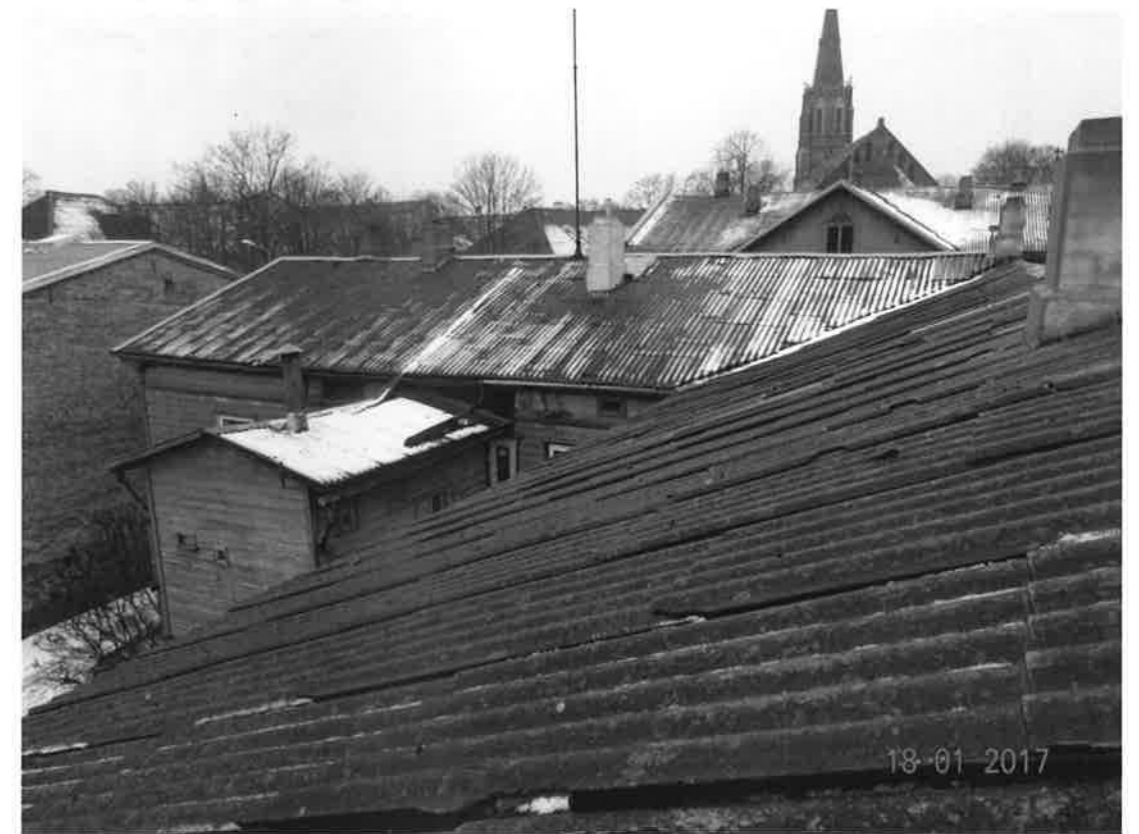
Skats uz ēkas jumtu

Jumta segums saskaņā ar AML sākotnēji ir bijis – jumta pape, kas 20.gs. 60. – 70. -tajos gados nomainīta uz vijņotā azbestcimenta plākšņu segumu. Šī stāvoklis ir neapmierinošs un vairs nav piemērots turpmākai ilgstošai ekspluatācijai.

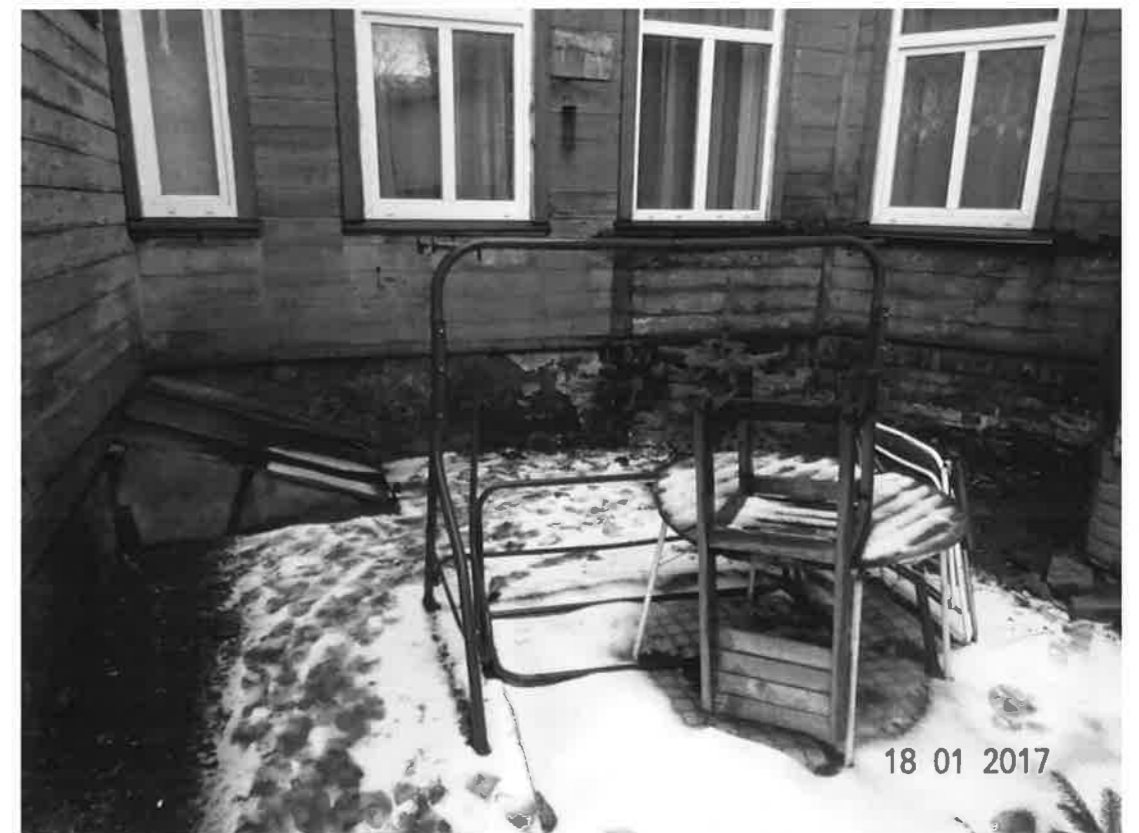
Pamatu konstrukcijas pagalmā. Mitruma ietekmē - bojājumi

Ēkas pamatiem paredzēts ierīkot vertikālo hidroizolāciju un drenāžu, kā arī ierīkot jaunu, bruģētu apmali ēkas pagalmā un sānu fasādē pret iebrauktuvi. Paredzēta pamatu pastiprināšana būtiskāko bojājumu vietā pagalma korpusā. Tāpat cokolam paredzēts atjaunot apmetumu – esošo cementa javas nomainot uz kaļķu javas apmetumu.

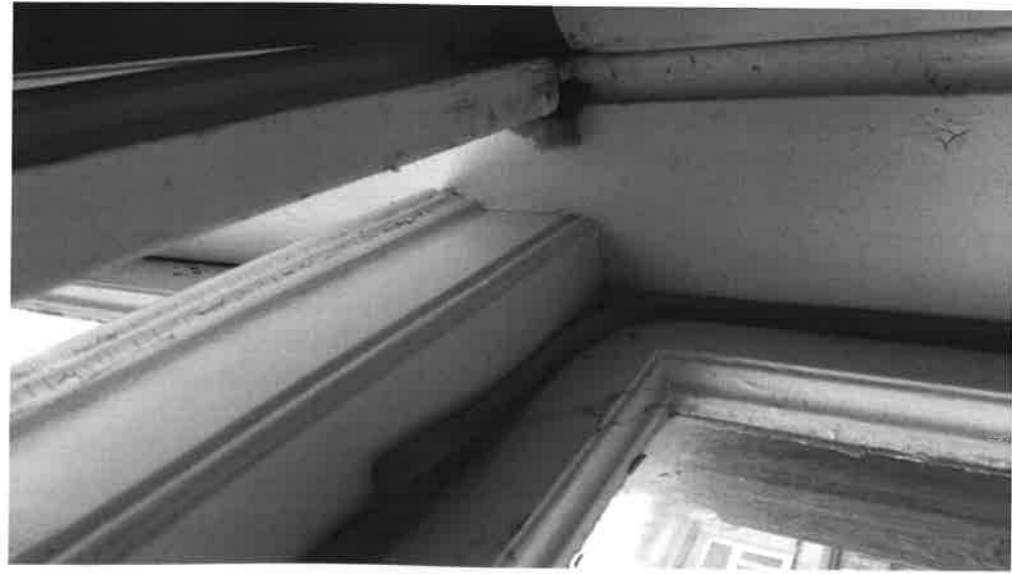
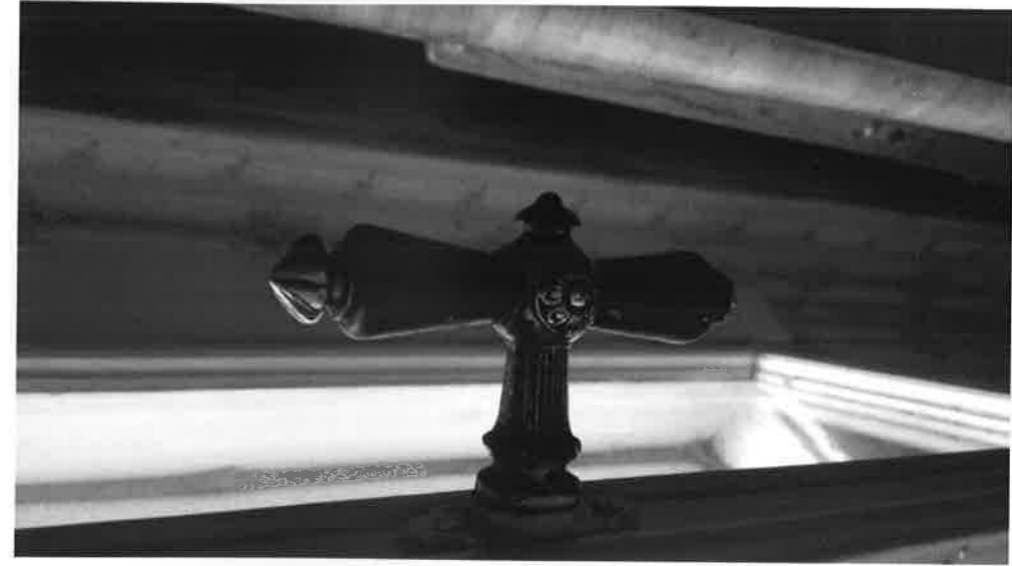
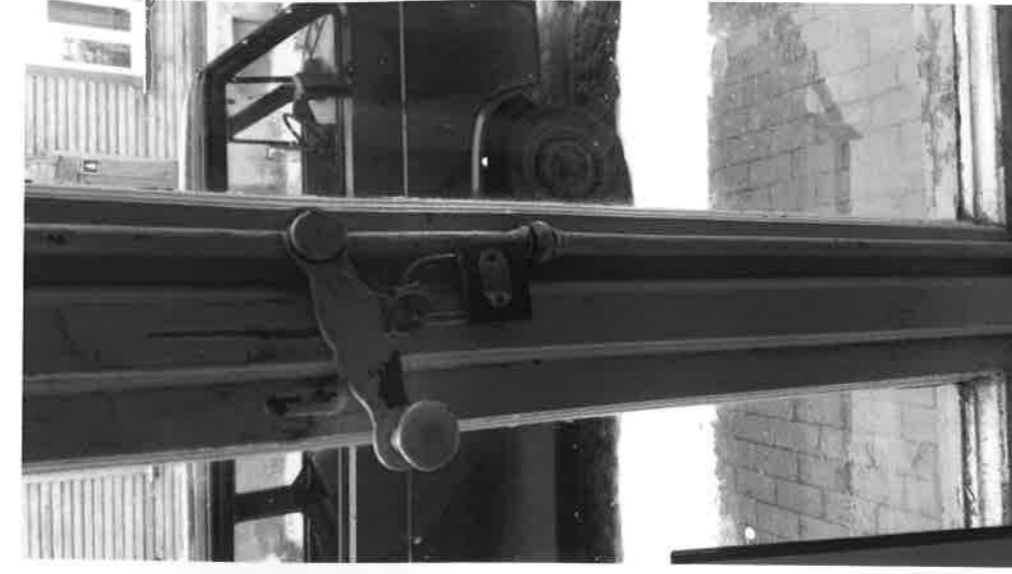
2017.g. janvārī fiksētās sākotnējo logu detaļas – šķērsis, iekšējo vērtnu aizvērējs un ārējo vērtnu spanjolete

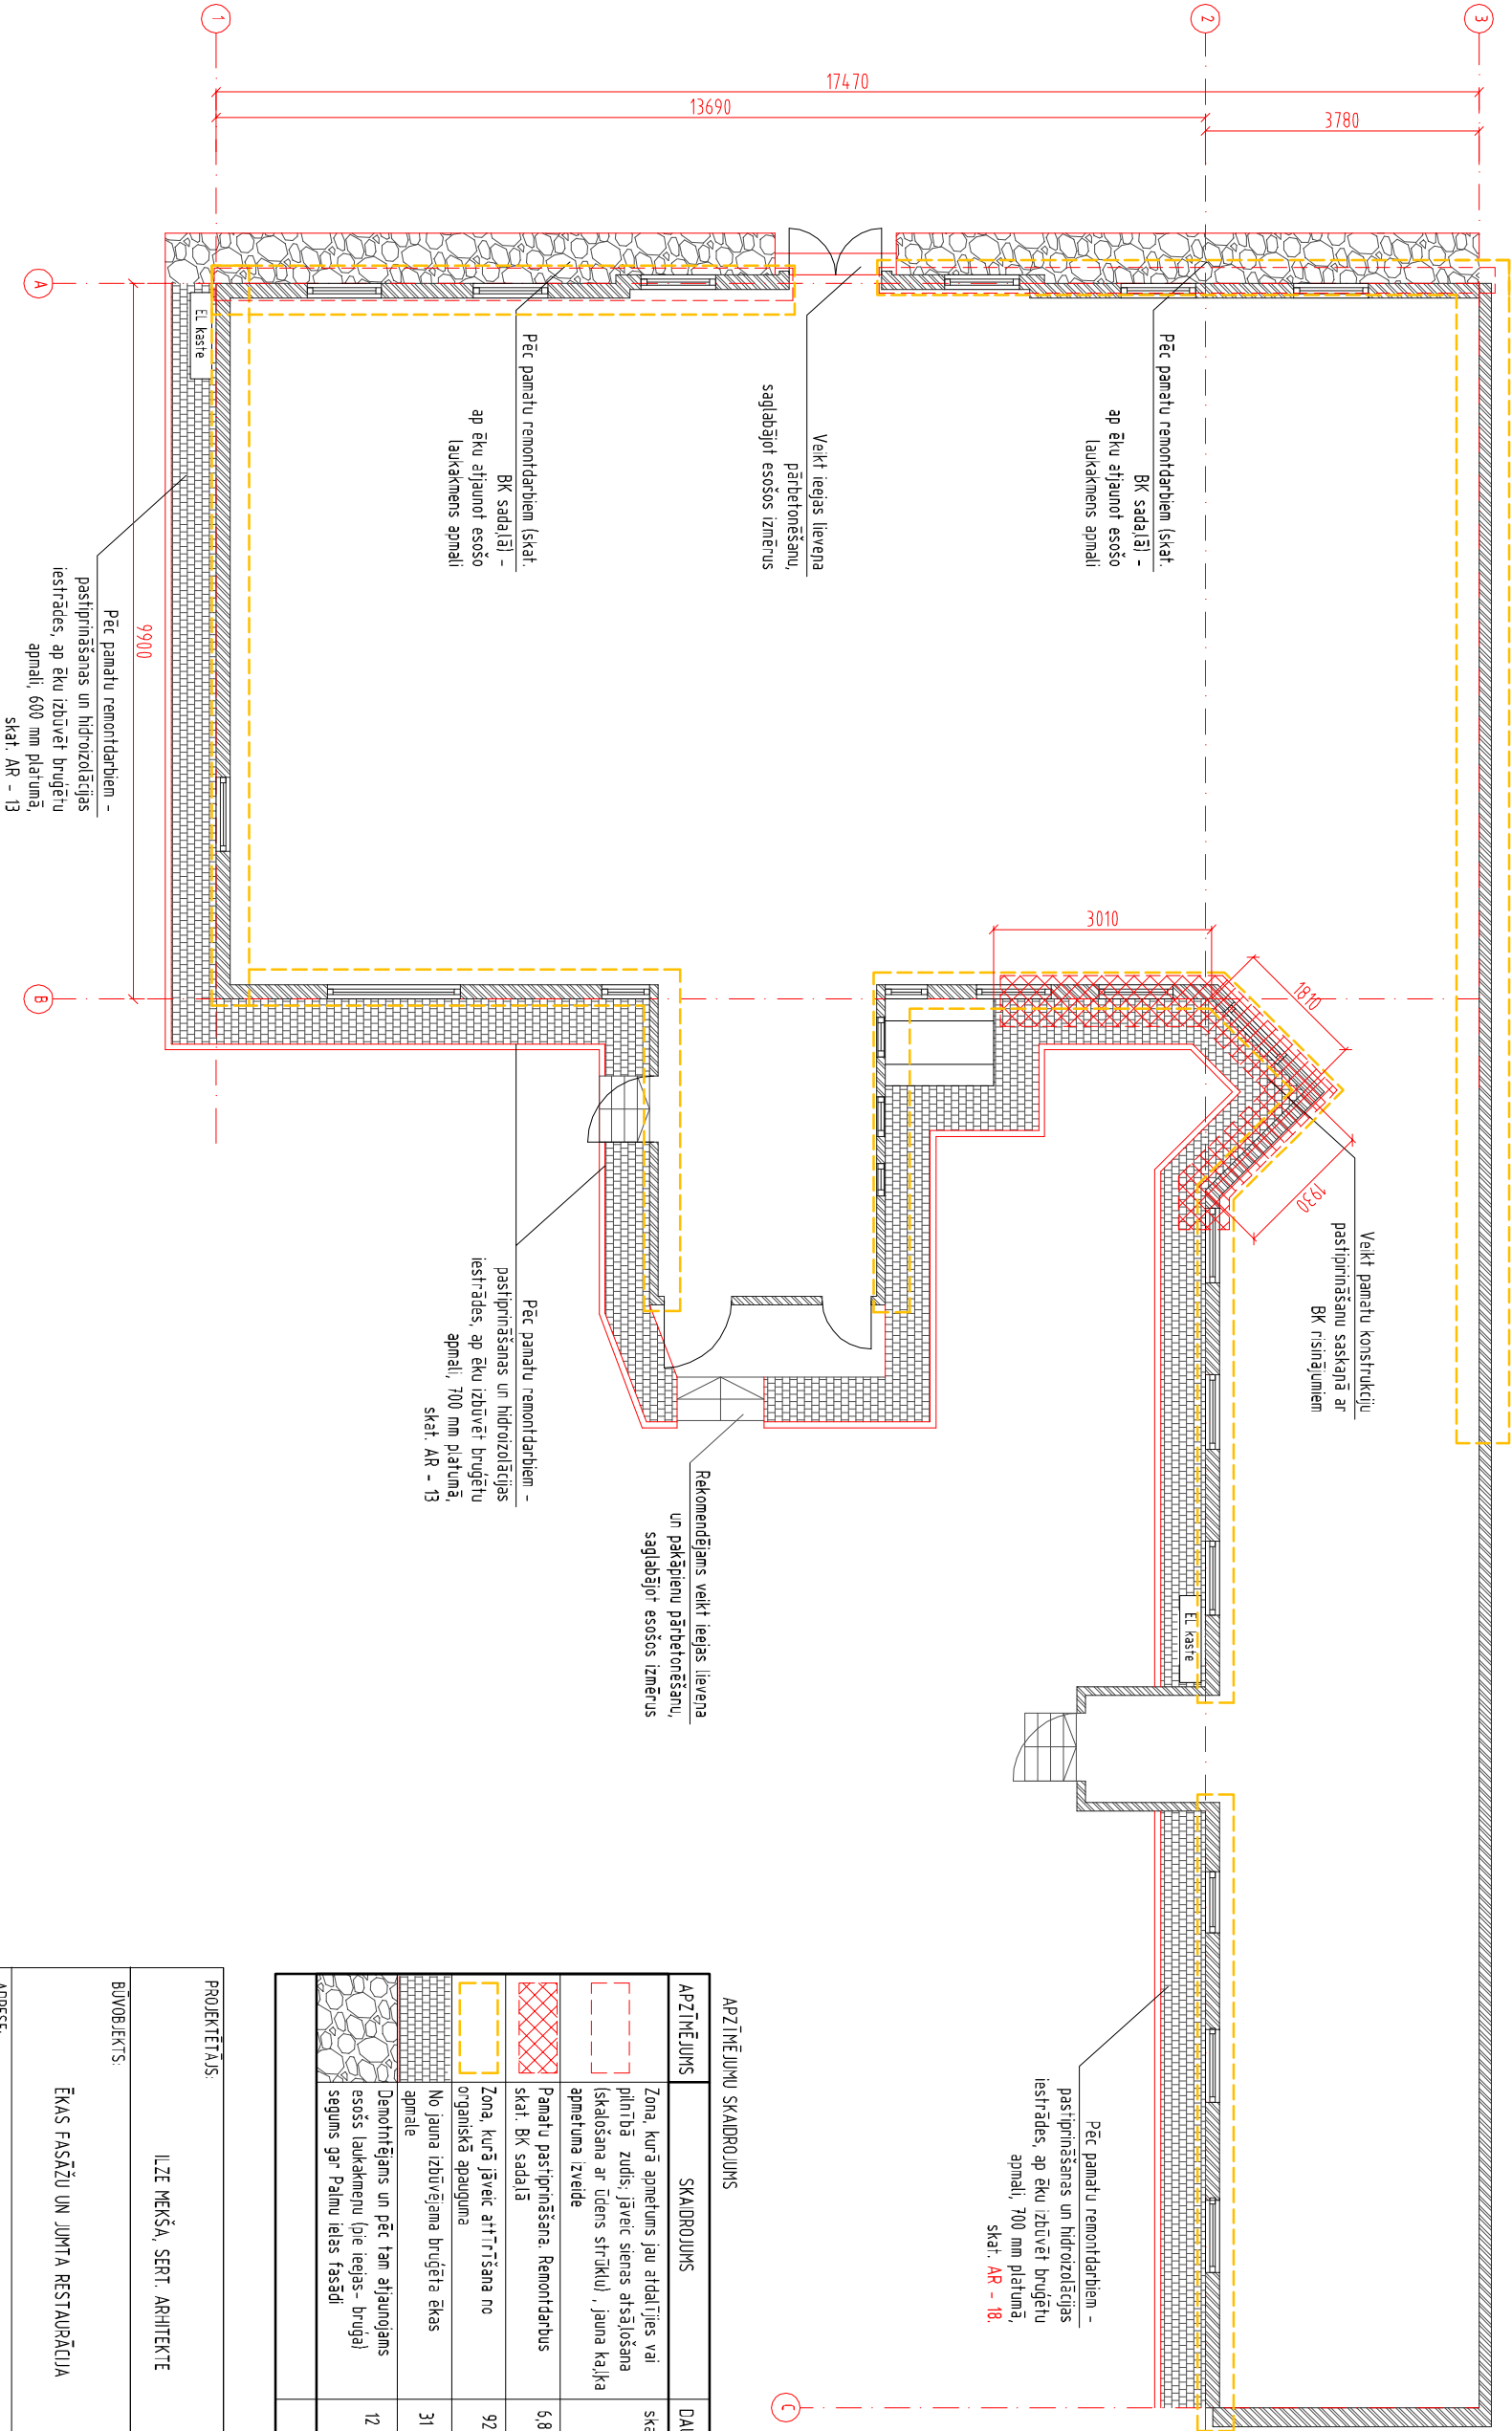
PLĀNA SHĒMA PAMATU LĪMENĪ

APZĪMĒJUMS	SKAIDROJUMS	DAUDZUMS
	Zona, kurā apmetums jau atdalījies vai pilnībā zudis, jāveic siens atjaunošana (skalošana ar ūdens strūklu), jauna kaļķa apmetuma izveide	skat. AR-5
	Pamatu pastiprināšana. Remontdarbus skat. Bk sadaļā	6,8 t.m.
	Zona, kurā jāveic atīrīšana no organiskā apauguma	92 m ²
	No jauna izbūvējama bruģēta ēkas apmale	31 m ²
	Demontējams un pēc tam atjaunojams esošs laukakmens (pie ieejas- bruģa) segums gar Palmu ielas fasādi	12 m ²

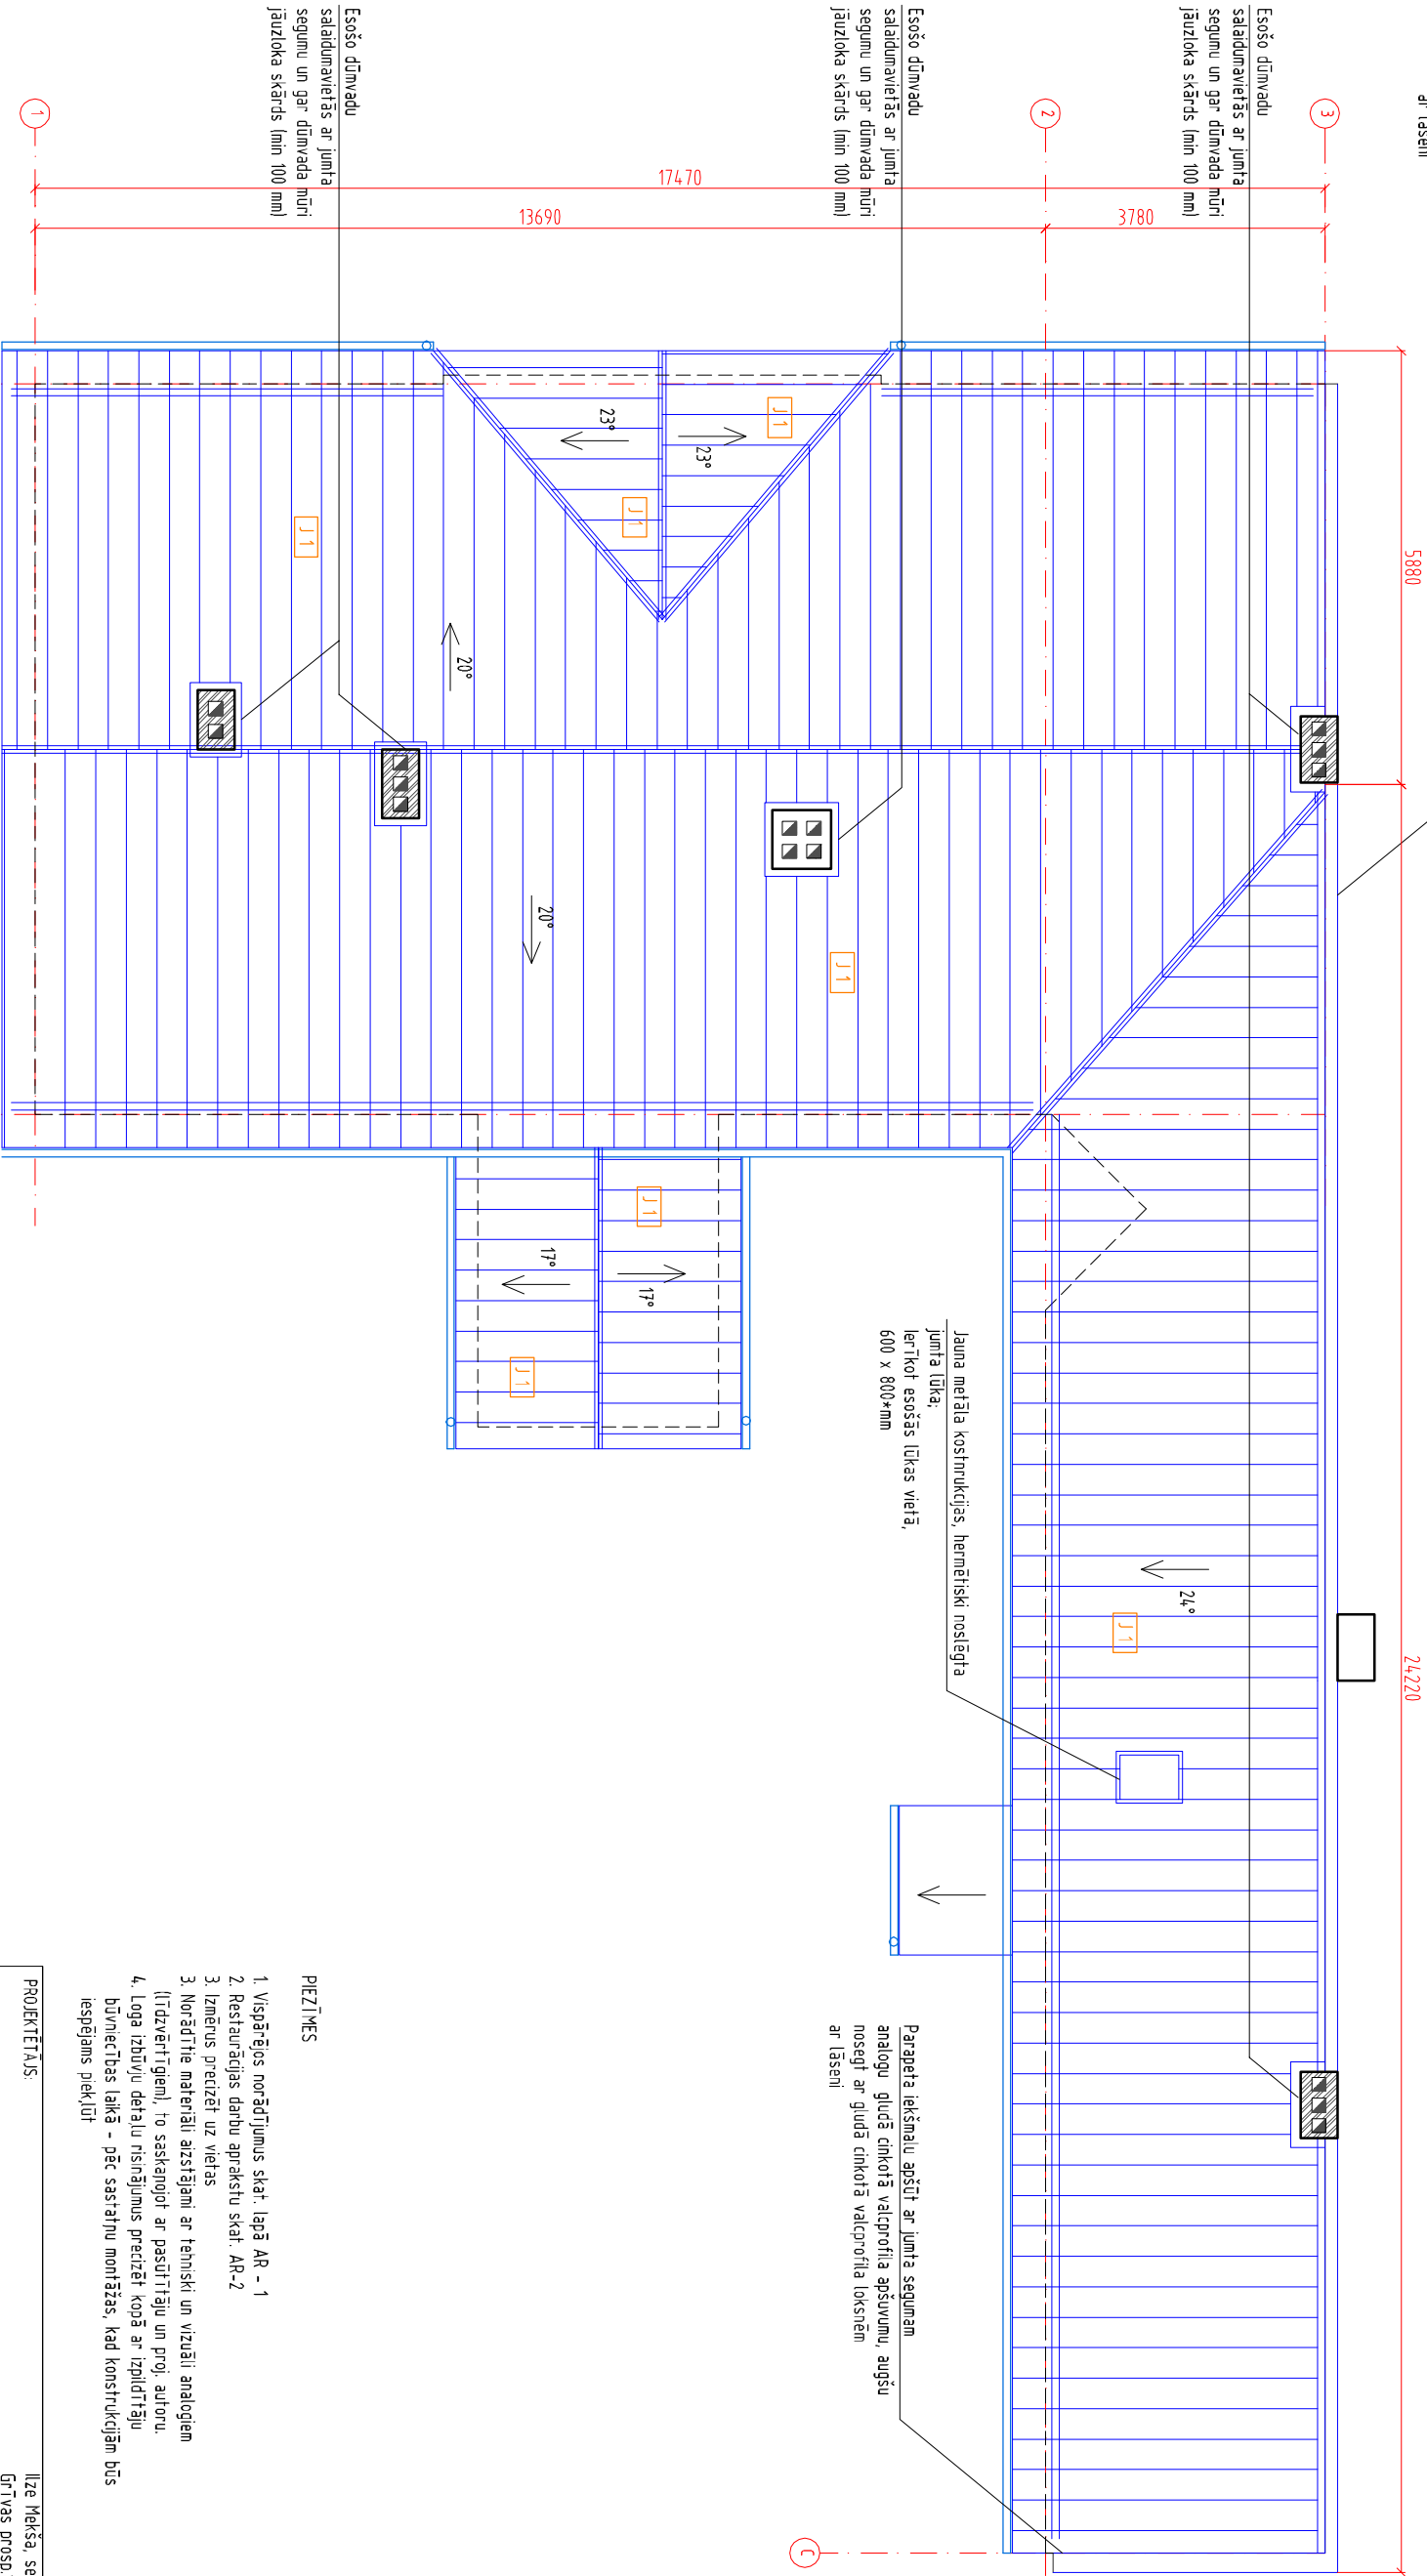
JUMTA PLĀNS

Parapeta iekšmalu apšūt ar jumta segumam
analoģu gludā cinkotā valcprofila apšuvumu, augšu
nosegt ar gludā cinkotā valcprofila loksnēm
ar lāseņi

JUMTA TIPI	SASTĀVS
MARKA	Gluds, cinkots valcprofils Dēļu Rīķis 20 x 100 lātojuums 40 x 40, soļis 450mm* 40mm Difūzijas membrāna Esošās spāres
J 1

Ņemot vērā esošā seguma tehniski neapmierinošo stāvokli, to paredzēts demontēt un ierīkot jaunu gluda cinkota valcprofila jumta segumu un lietūsūdens novadīšanas sistēmu. Ja jumta seguma demontāžas dēļ esošā lietūsūdens novadīšanas sistēma netiek sabojāta – to vai tās daļas iespējams montēt atpakaļ – precizēt izbūves laikā.

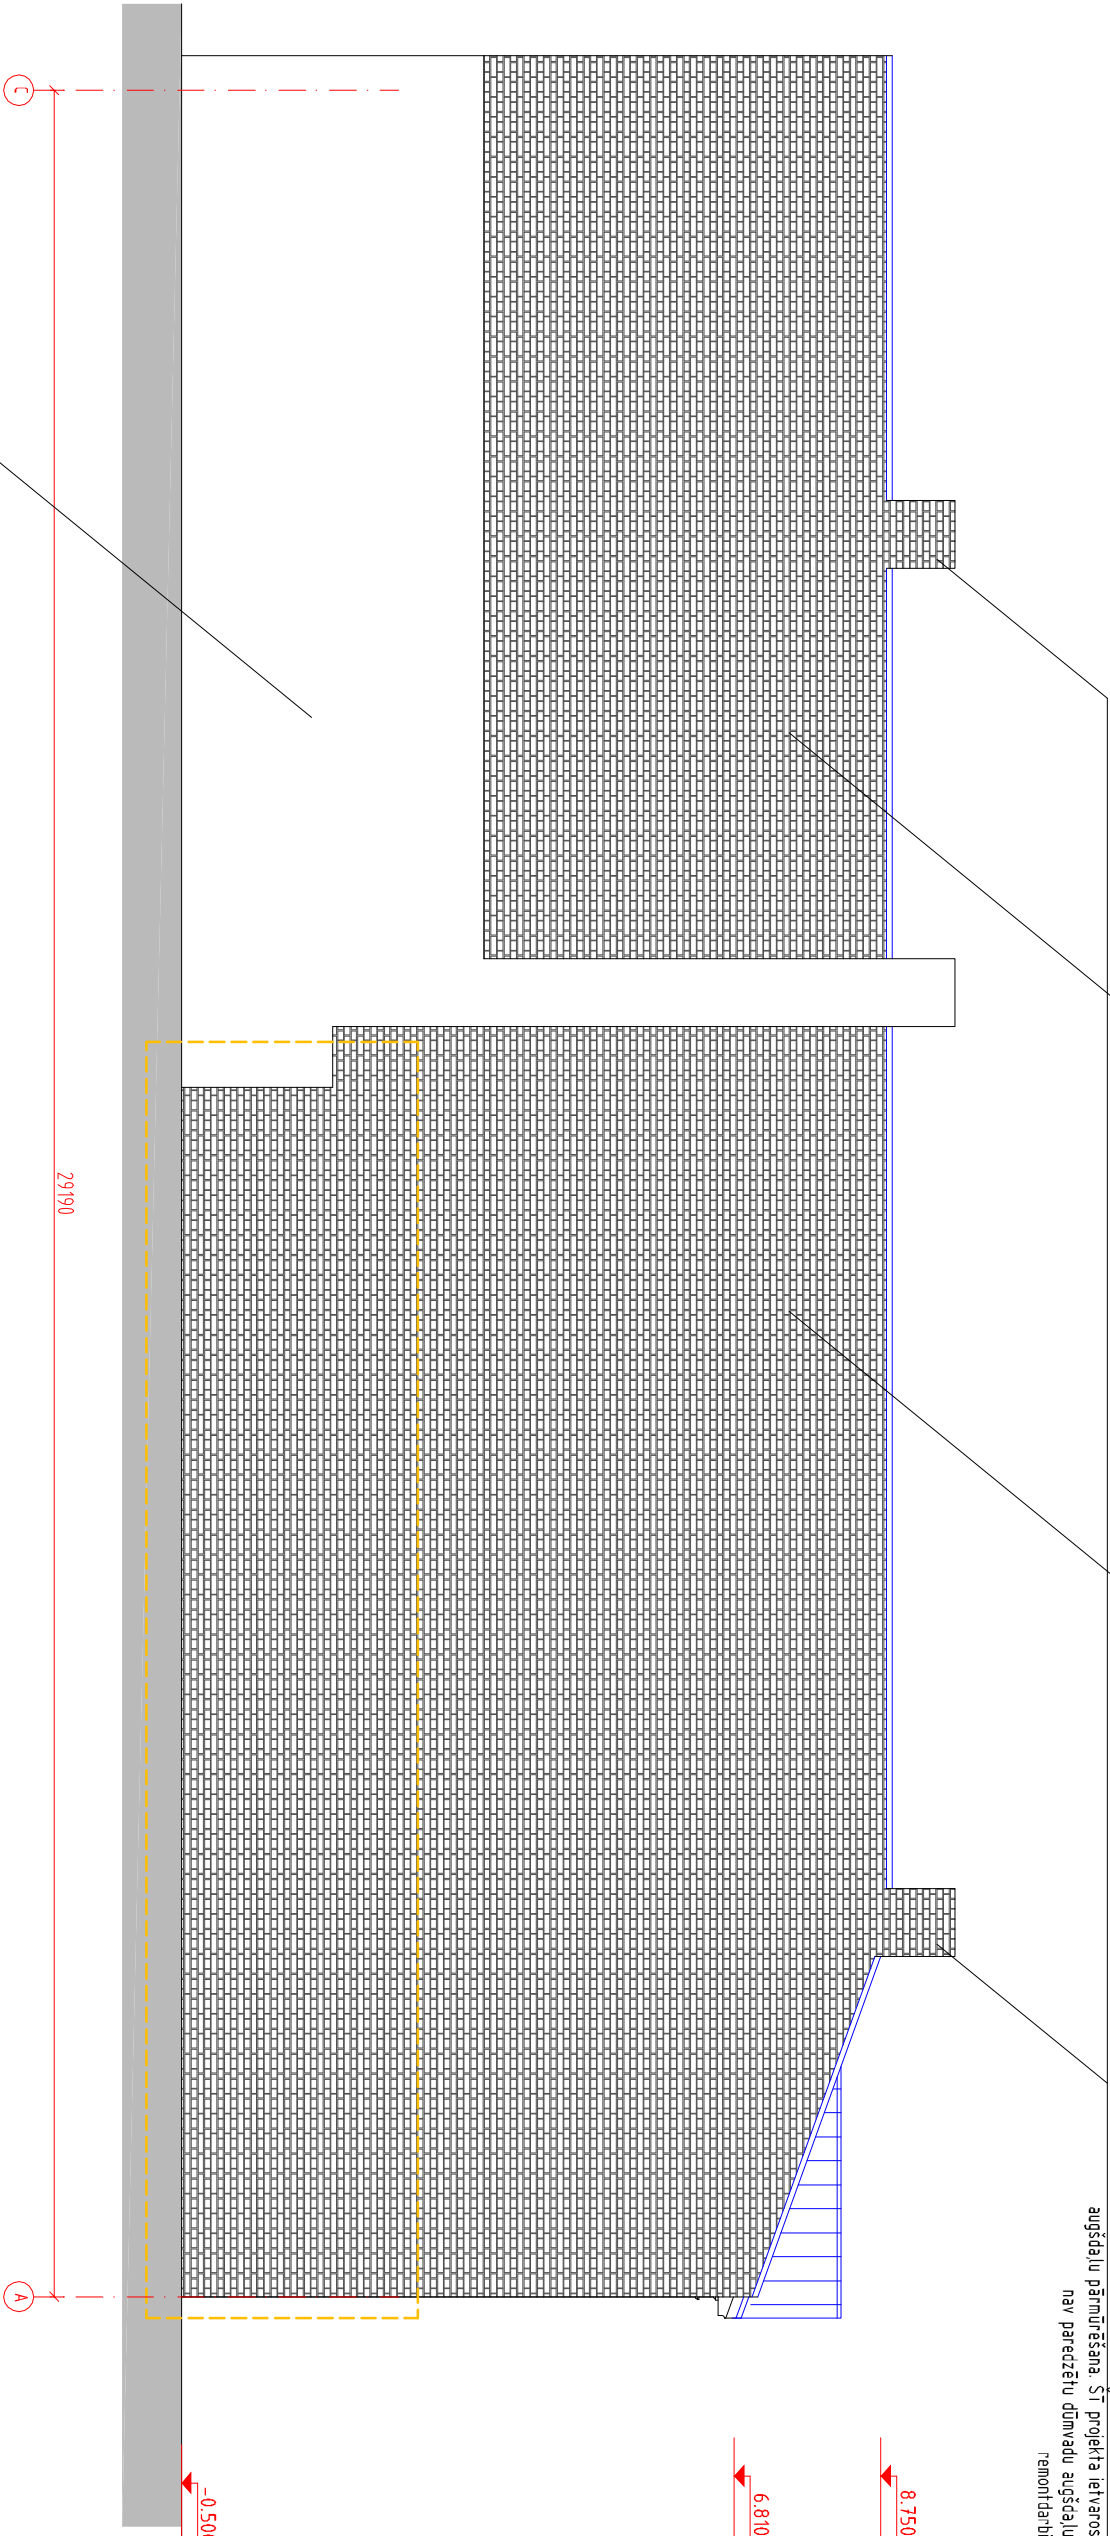
benīnu daļā paredzēta esošā ugunsdzēsības
pastiprināšana ar metāla plāksnēm. Risinājumu
skatīt BK sadaļā.

Dūmvadiem salīdzinoši nesekmīgi
augšdaļu pārmērīgā. Šī projekta ietvaros
nav paredzētu dūmvadu augšdaļu
remontdarbi

APZĪMĒJUMI	APRAKSTS	APJOMS
	jauns jumta segums - cinkota guldā vālc- profila loksnis. Loksnis platums - 400mm	skat. AR - 4
	Atjaunojams kriegļu mūris, skat. AR - 2	220 m2
	Zona, kurā jāveic atbilstošā no organiskā apauguma	42 m2
	Jauna parapeta nosegdetaļa i. Pēc esošās nosegdetaļas demonitāžas jāveic mūra augšdaļas remonts, ja nepieciešams, izdrupušo vietu piemūrēšana un jauna jāvas slāņa izveide	40 t/m (kopā ar iekšējgabalma sānu)

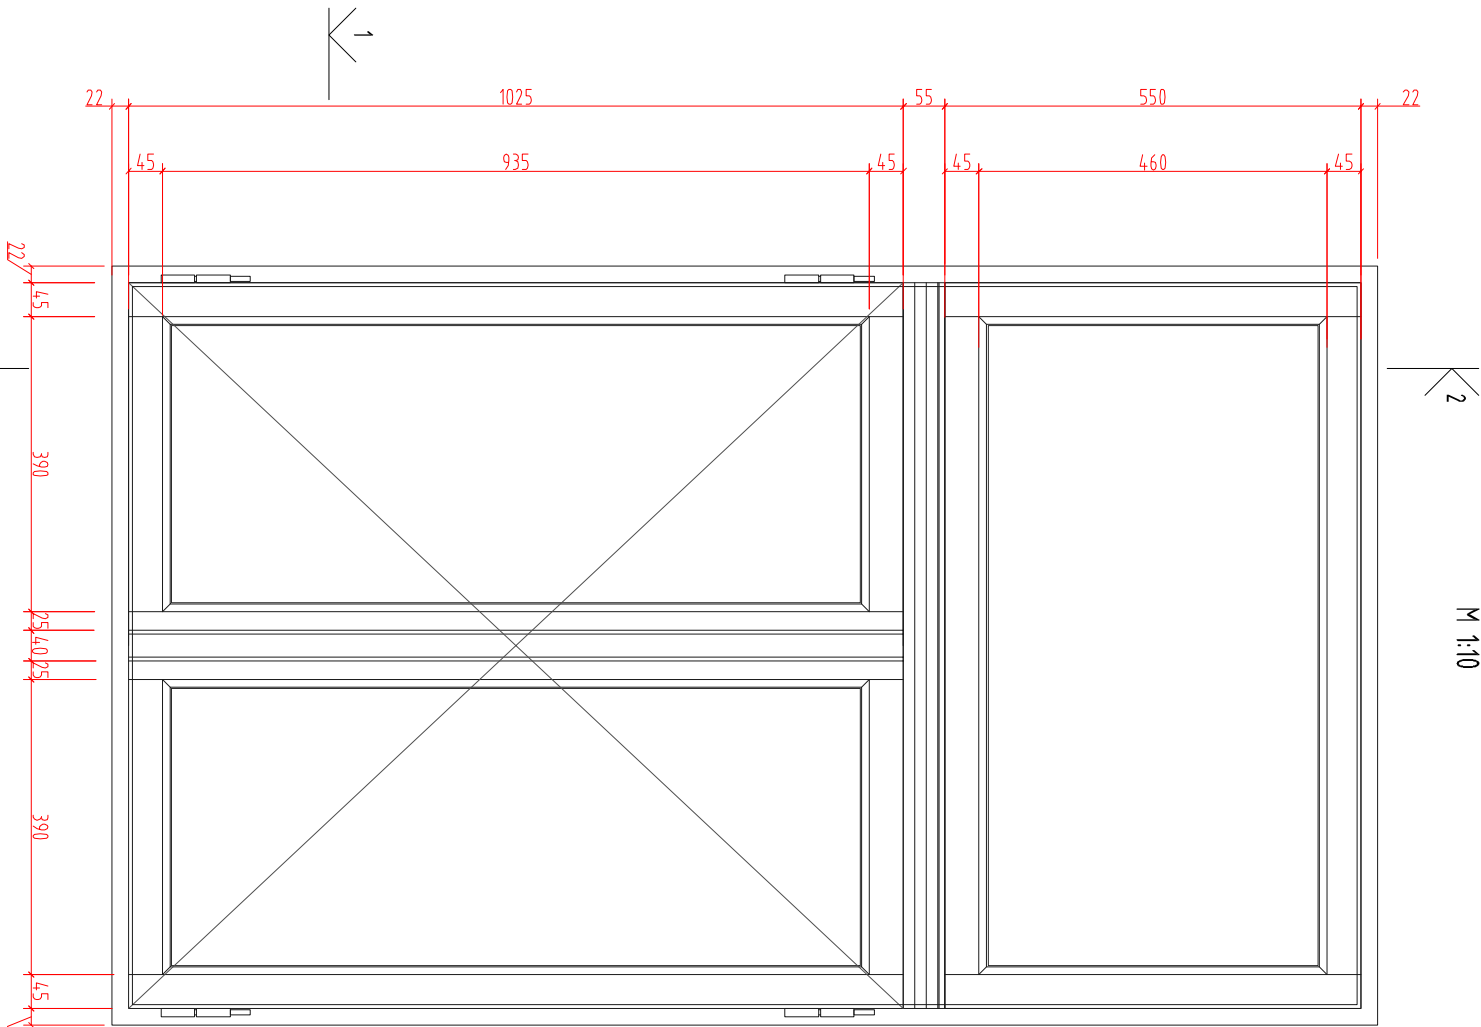
ĀRSKATS (ĀRĒJĀ VĒRTNE)
M 1:10

1. Jauno logu profilu paredzēti pēc 2017. gada Janvārī uzņemti, šobrīd zudušo, sākotnējo logu profilu parauga (skatīt fotoīkādijū skaidrošajā aprakstā.) Profilu zīmējumu skatīt lapā AR-10.
2. Jauni koka konstrukcijas logi :
 - 2.1 Ārējām vērtņēm – ar vienu stikla kārtu 36mm profils,
 - 2.2 Iekšējām vērtņēm – 1-kameru pakēšu logs ar 2 stikla kārtām, būvdzīlums 52mm;
3. Kopējais Umin = 1,3 W/m²K
3. Pirms logu izgatavošanas katras ailes izmērus precizēt uz vietas
4. Visas logu montāžas šuves (saiidumus ar ārsienām) aizpildīt ar silumizolējošu materiālu, piemēram, minerālvates sloksnēm, vai līnu pakulām.
- Šuves no ārpuses nosedzamas ar pret vides iedarbību noturīgu un ilgstoši elastiīgu blīvējošu lentu, no iekšpuses ar tvaika necaurīdīgu blīvējošo lentu
5. Kopējais logu L1 skaits – 15 gab.

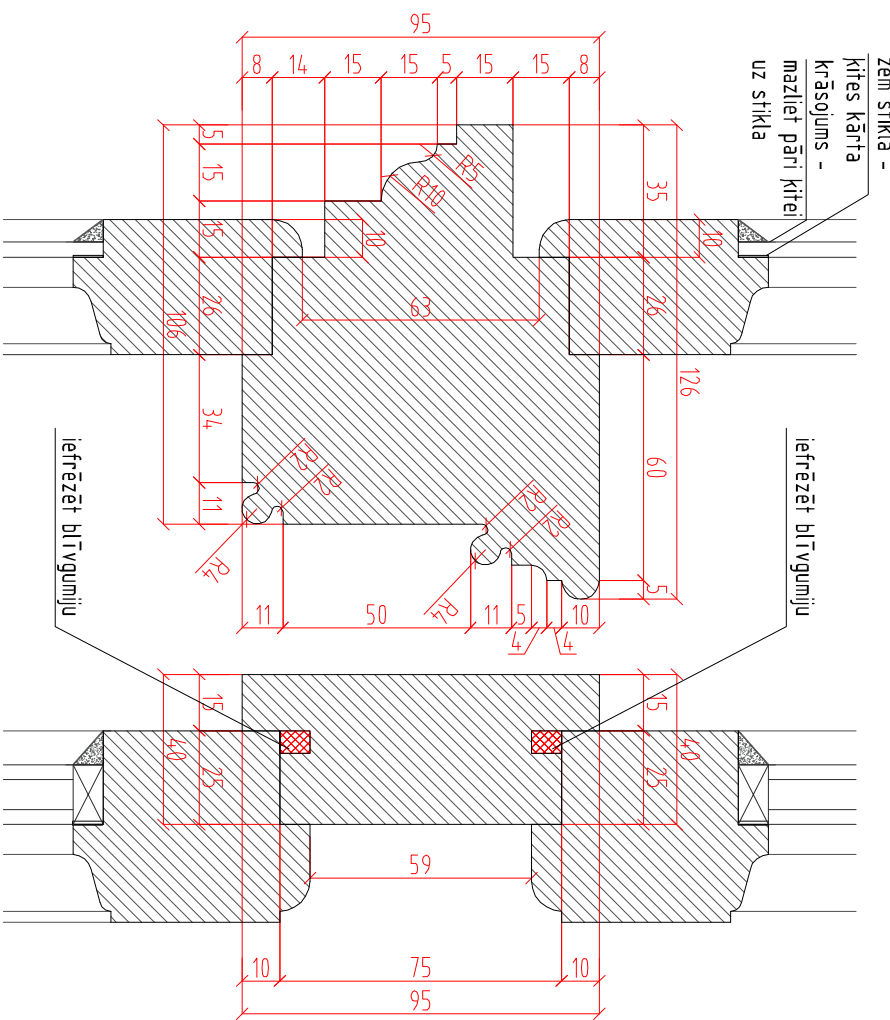
ŠKĒRSIS (IEKŠĒJAI VĒRTNEI)
M 1 : 2

ŠKĒRSIS (ARĒJAI VĒRTNEI)
M 1 : 2

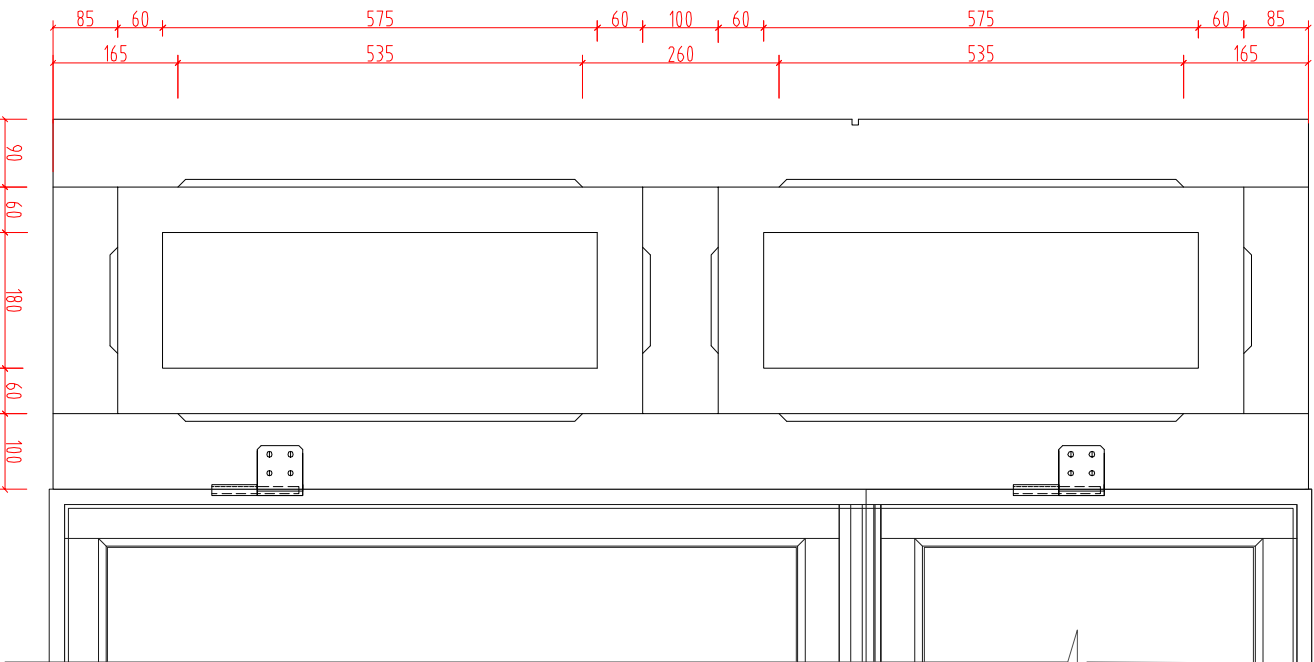
SLĒĢU IZKLĀJUMS ATVĒRTĀ VEIDĀ
M 1:10

1. Jaunie slēģu rāmj izgatavojami pēc 2017. gada Janvārī uzmerīto, šobrīd zudušo, sākotnējo slēģu parauga (skatīt fotoīskaidrojuma skaidrojošajā aprakstā)
2. Pirms slēģu izgatavošanas katras aļlas izmērus precizēt uz vietas
3. Uz katru slēģi 2 eņģu komplekti. 2 cilpas tipa fiksatori atvērtā stāvoklī un 1 cilpas tipa fiksators aizvērtā stāvokļa fiksēšanai.
4. Uz katru loģu 2 slēģi. Kopā 6 komplekti.
5. Izmantojot skrūves ar taisno "šlīci" jeb "mītnusiņā" skrūves ar plaknām galvām

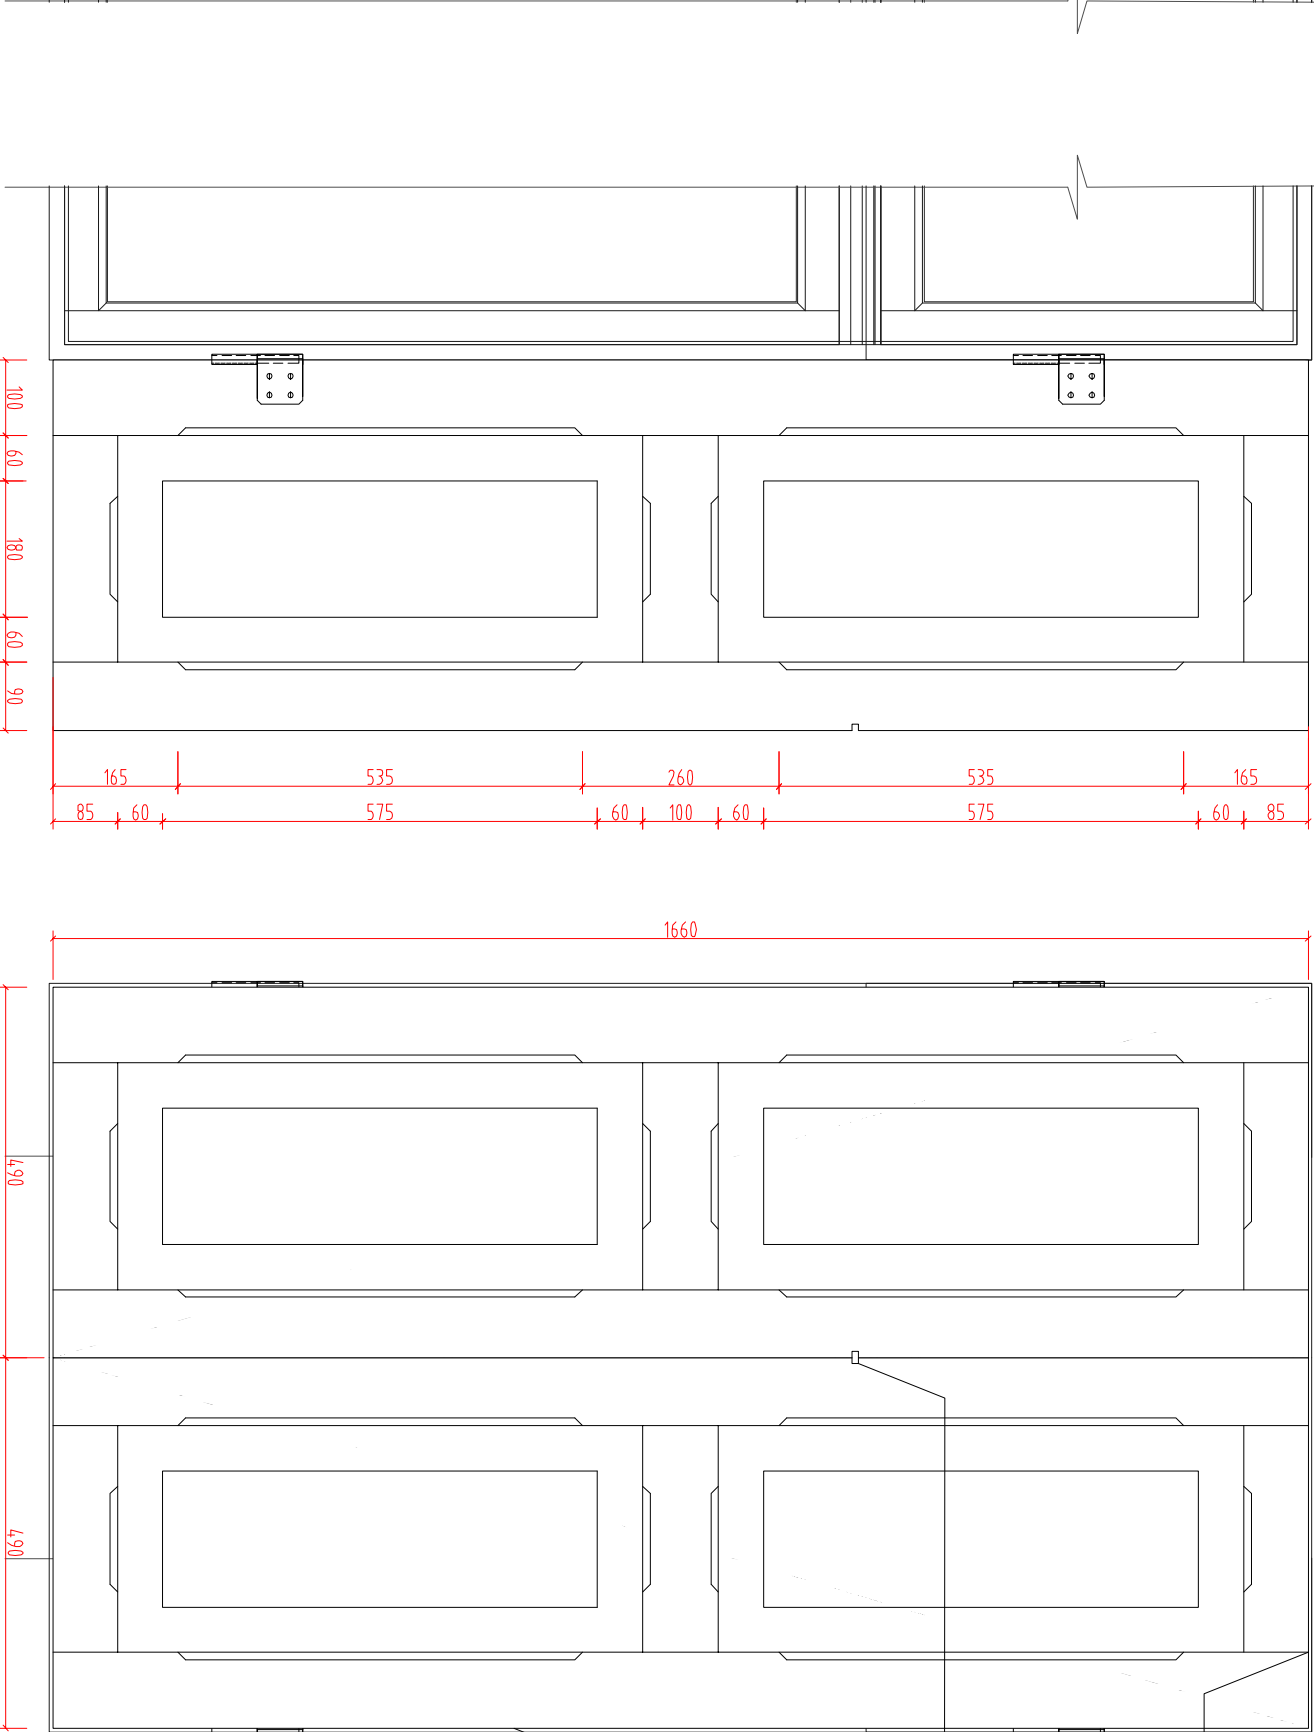
SLĒĢU IZKLĀJUMS AIZVĒRTĀ VEIDĀ
M 1:10

Slēģu rāmja augšējās daļas virsmu
paredzēt ar stiprinājumu mītnuma
novadītšanai

Iefrēzējums 8x8 mm rāmjū cilpas tipa
fiksatoram
