Būvobjekta nosaukums: **Ēkas fasāžu un jumta restaurācija**
 Adrese: **Palmu iela 7, Liepāja**
 Stadija: **Būvprojekts**

ARHITEKTŪRAS DAĻA

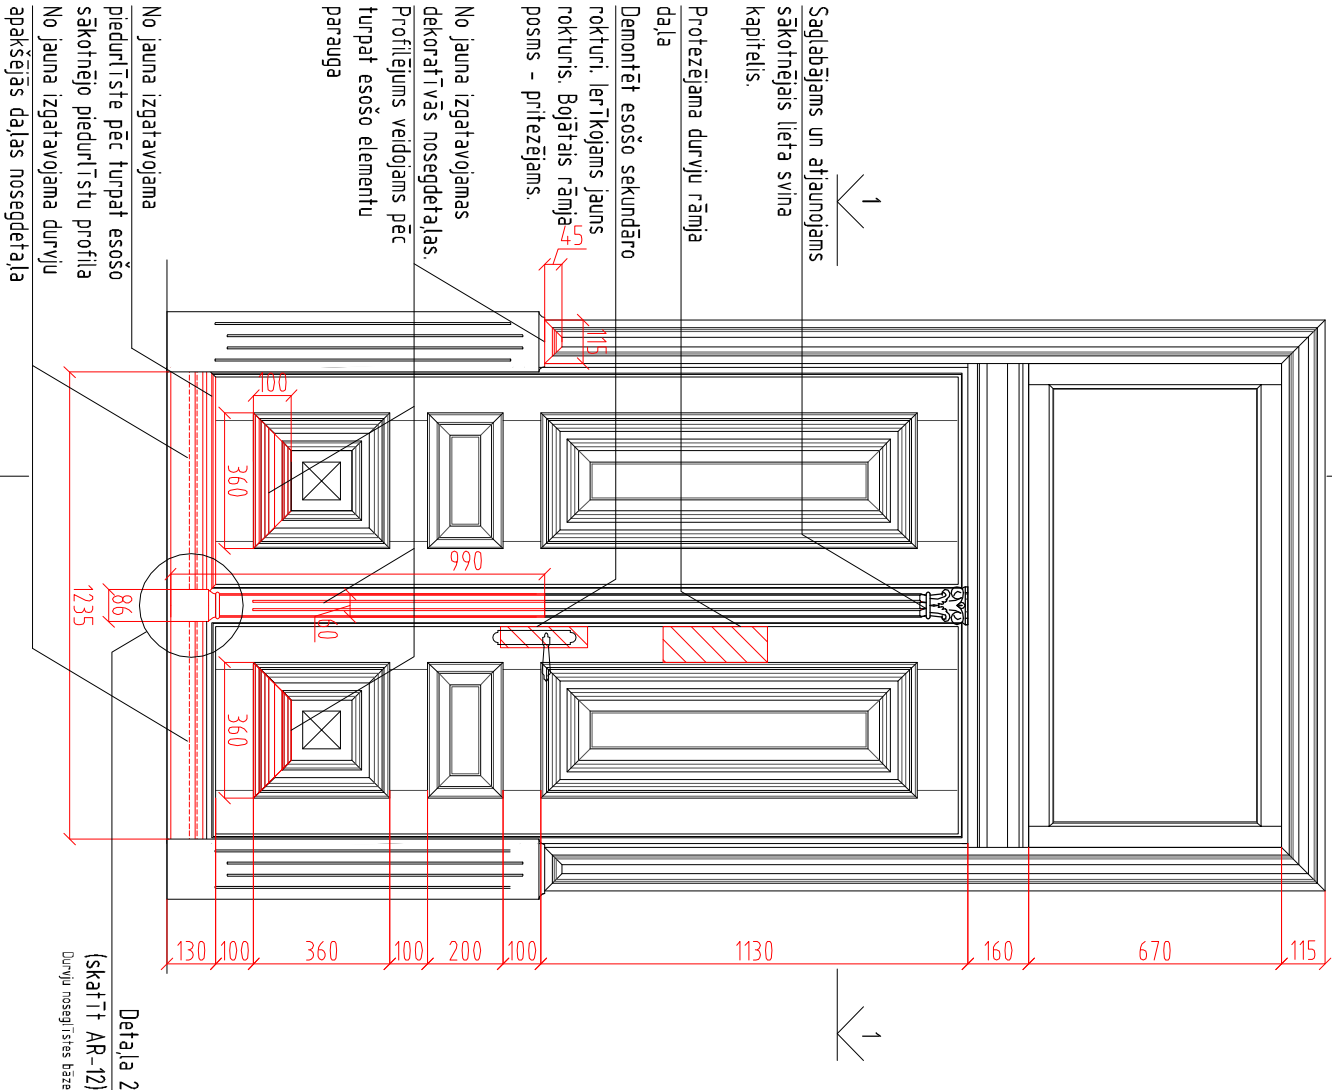
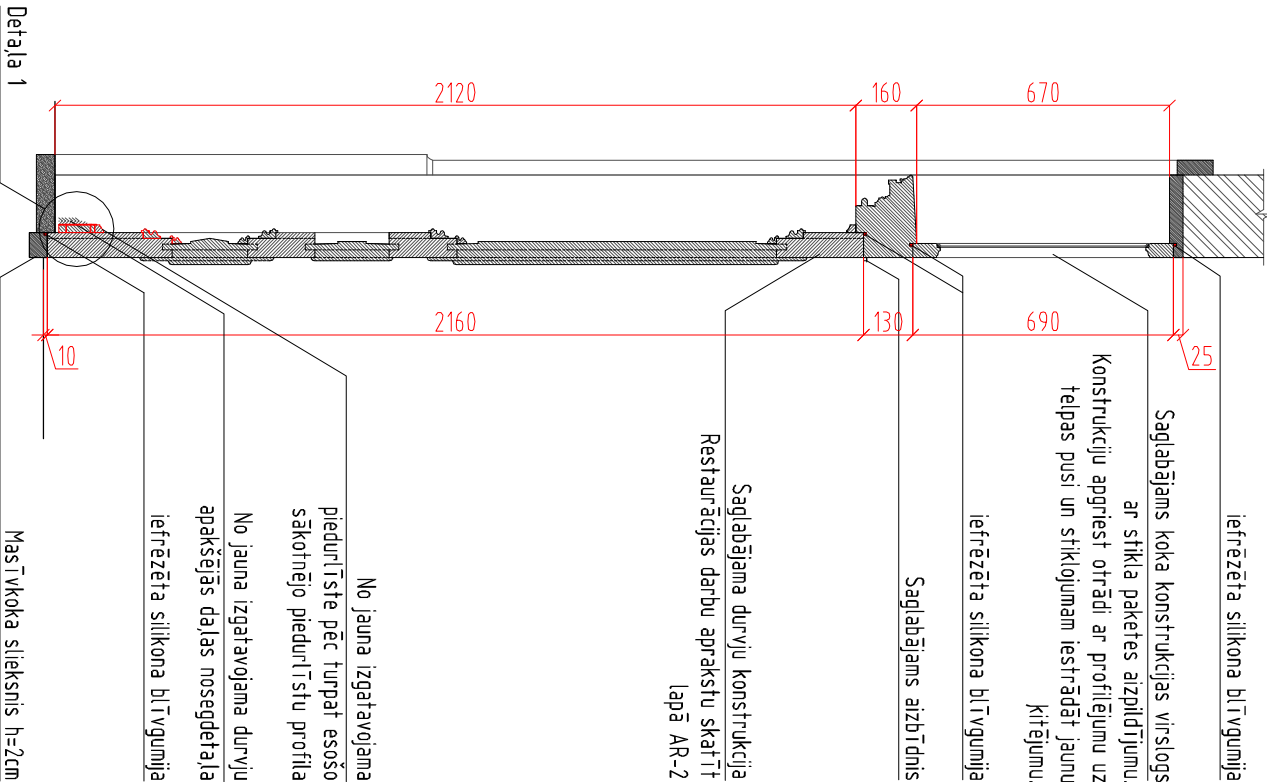
ŠĶĒLUMS 1-1

RESTAURĒJAMAS ESOSĀS KOKA DURVIS

Galvenās ieejas ārdurvis paredzēts saglabāt un restaurēt, no jauna ierīkojot zudušās dekoratīvās kokgriezuma detaļas (profilētās naseglīstes pildīņiem, par paraugu ņemot esošās – saglabājušās naseglīstes, vērtnu sadurvietas nosedetaļas bāzi (skat. grafisko daļu)), kā arī jāveic ārdurvju bojāto vērtnu daļu protezēšana (pie roktura un vietā, kur, visticamāk, kādreiz bijusi ierīkota pastkastīte). Sākotnējais metāla aprīkojums nav saglabājies, paredzēts vēsturiskajam periodam atbilstošs jauns rokturis ar slēdzeni, tomēr no telpu puses – paredzēts saglabāt esošo aprīkojumu (eņģes, aizbīdņus). Ārdurvju virslogs jāizceļ un jāapgriež otrādi – ar profilēto daļu pret iekštelpām, jāveic stiklojuma pārķīvēšana.

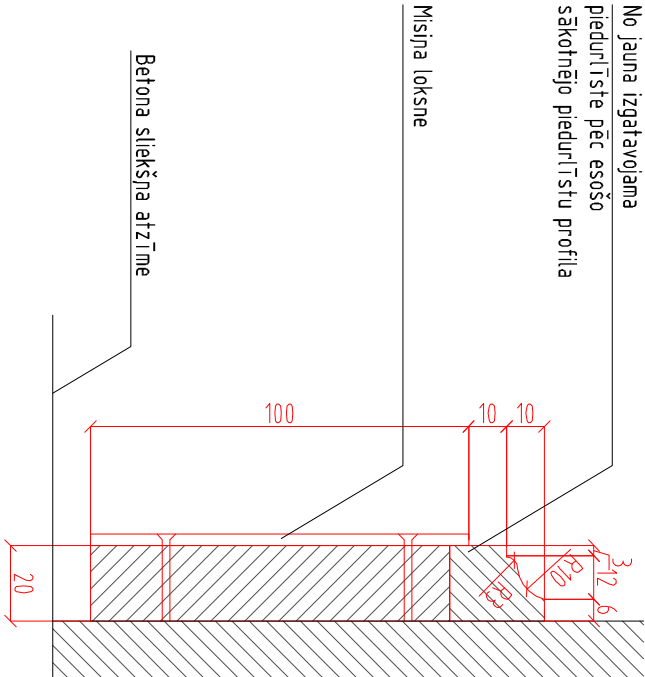
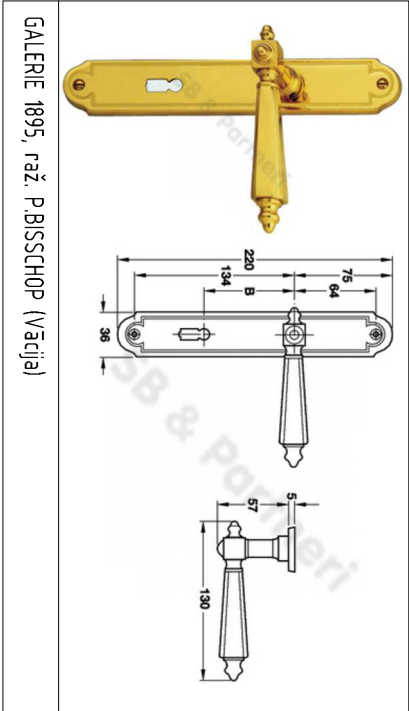
DETAĻA 1

PARAUGS ĀRĀRURVJU ROKTURIEM UN UZLIKĀM

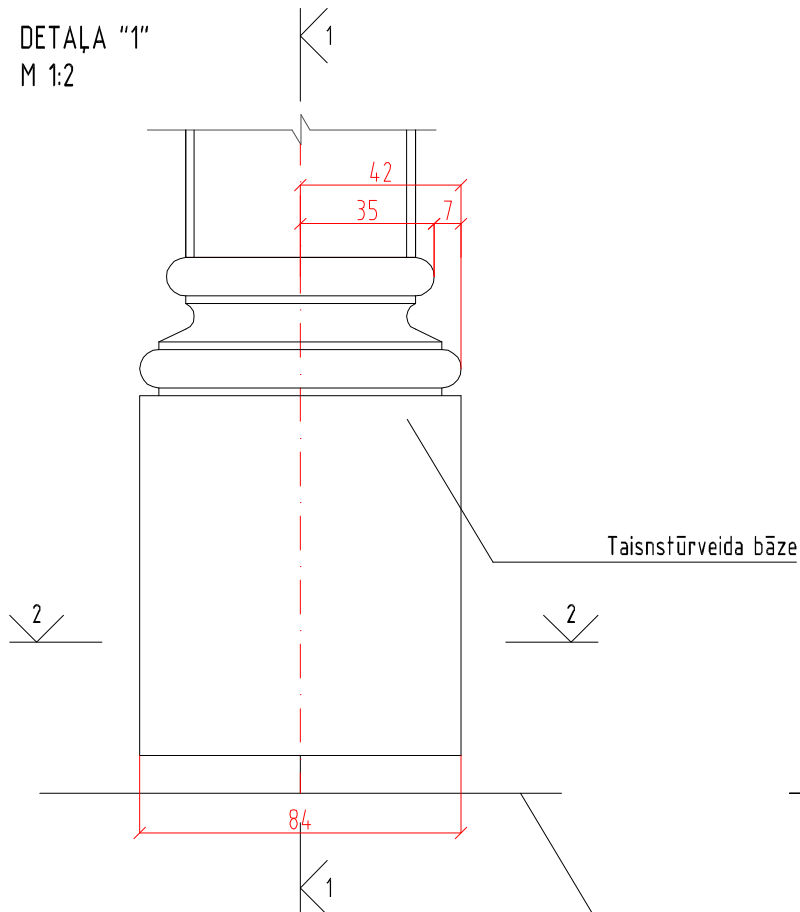
DETAĻA "1"
M 1:2

DURVJU D1 NOSEGLĪSTES BĀZE

Sākotnējā, saglabājamā koka durvju konstrukcija

Jauna durvju noseglīstes bāze

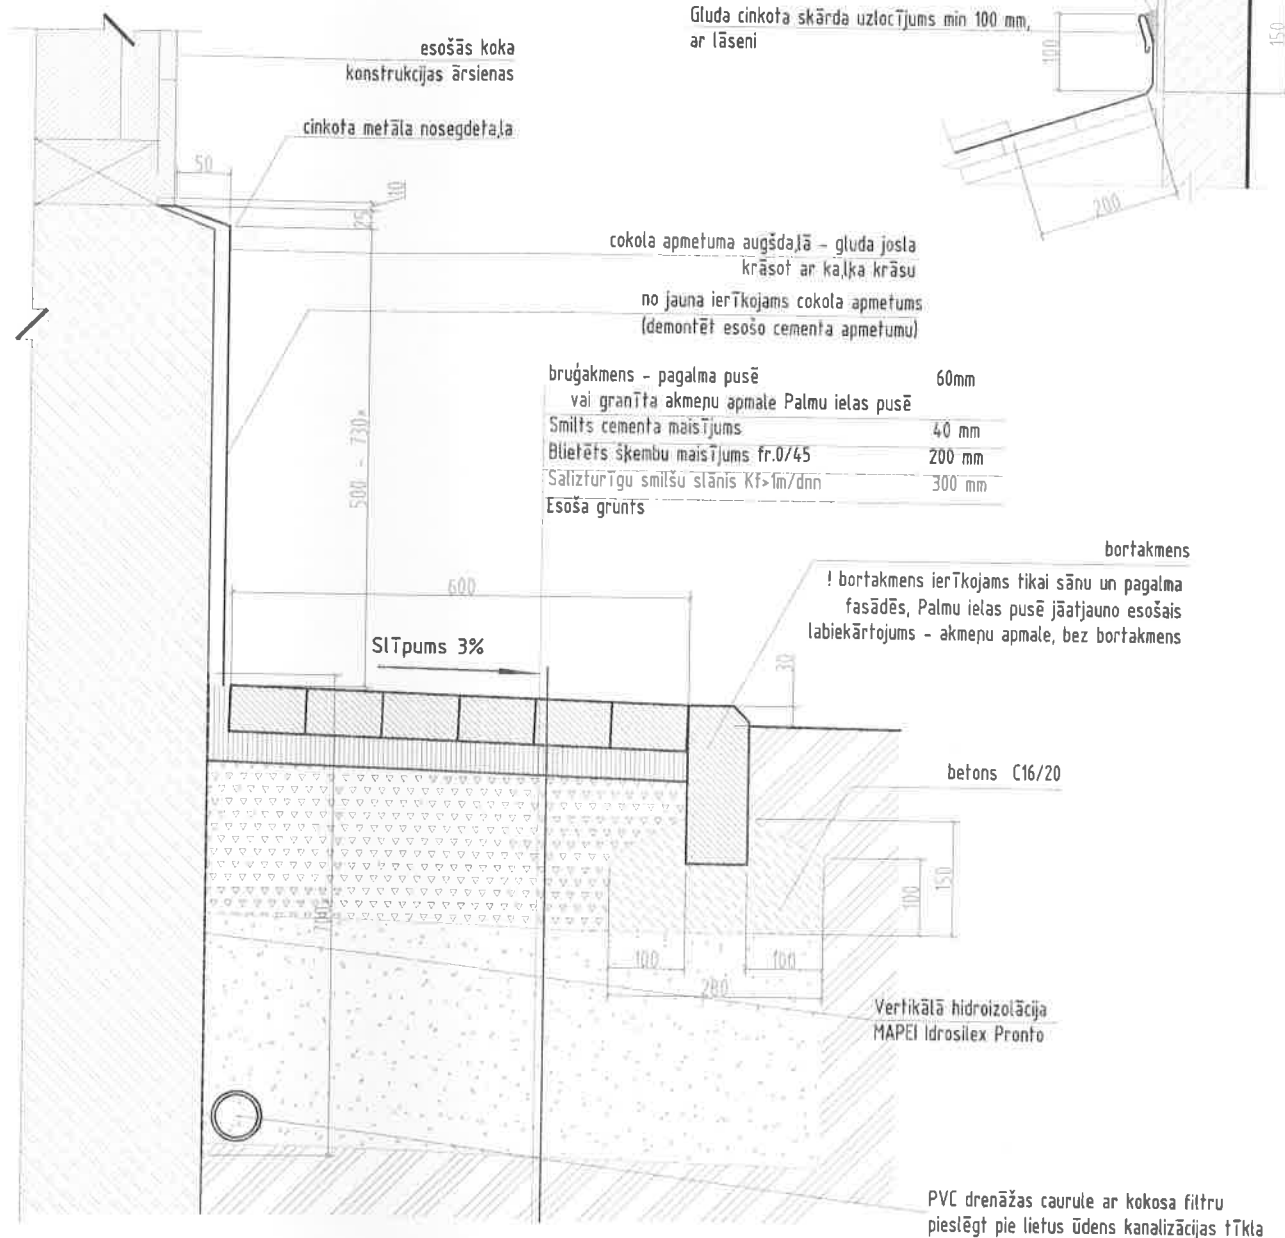
COKOLA HIDROIZOLĀCIJAS UN DRENĀŽAS RISINĀJUMS M 1 : 10

JUMTA SEGUMA SALAUDUMS AR MŪRA KOSTNRUKCIJĀM -
DŪMVADIEM, PARAPETIEM
M 1 : 10

- Dotie risinājumi ir principiāli, pēc esošās pamatu konstrukcijas atrakšanas - precizēt cokola risinājumu
- Norādītos materiālus izbūves laikā iespējams aizstāt ar tehniski un vizuāli analogiem, to saskaņojot ar pasūtītāju un būvprojekta autoru

Ēkas pamatiem paredzēts ierīkot vertikālo hidroizolāciju un drenāžu, kā arī ierīkot jaunu, bruģētu apmali ēkas pagalmā un sānu fasādē pret iebrauktuvi. Paredzēta pamatu pastiprināšana būtiskāko bojājumu vietā pagalma korpusā. Tāpat cokolam paredzēts atjaunot apmetumu – esošo cementa javas nomainot uz kaļķu javas apmetumu.

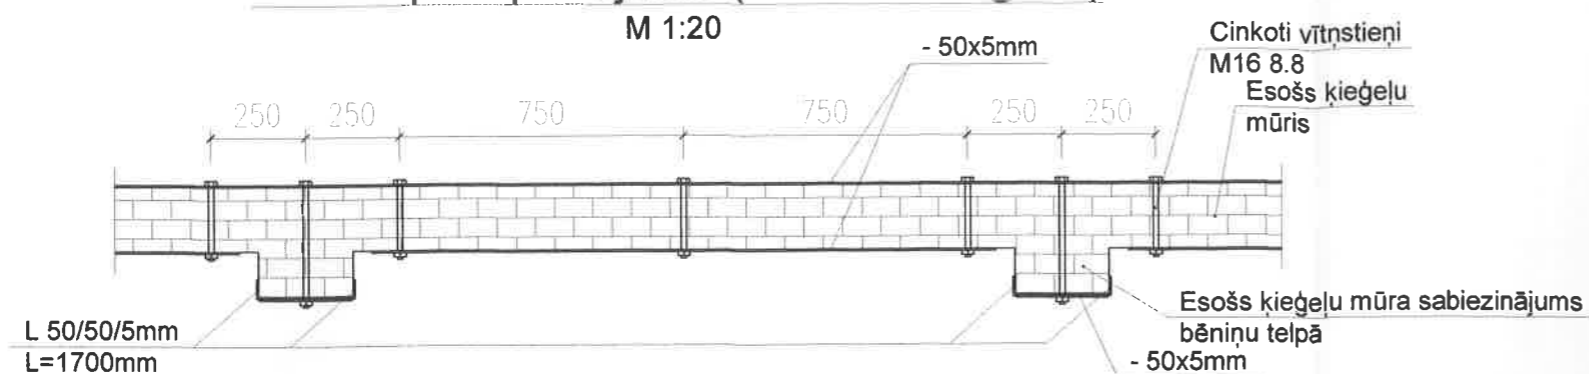
Sienas pastiprinājums (skats no augšas)

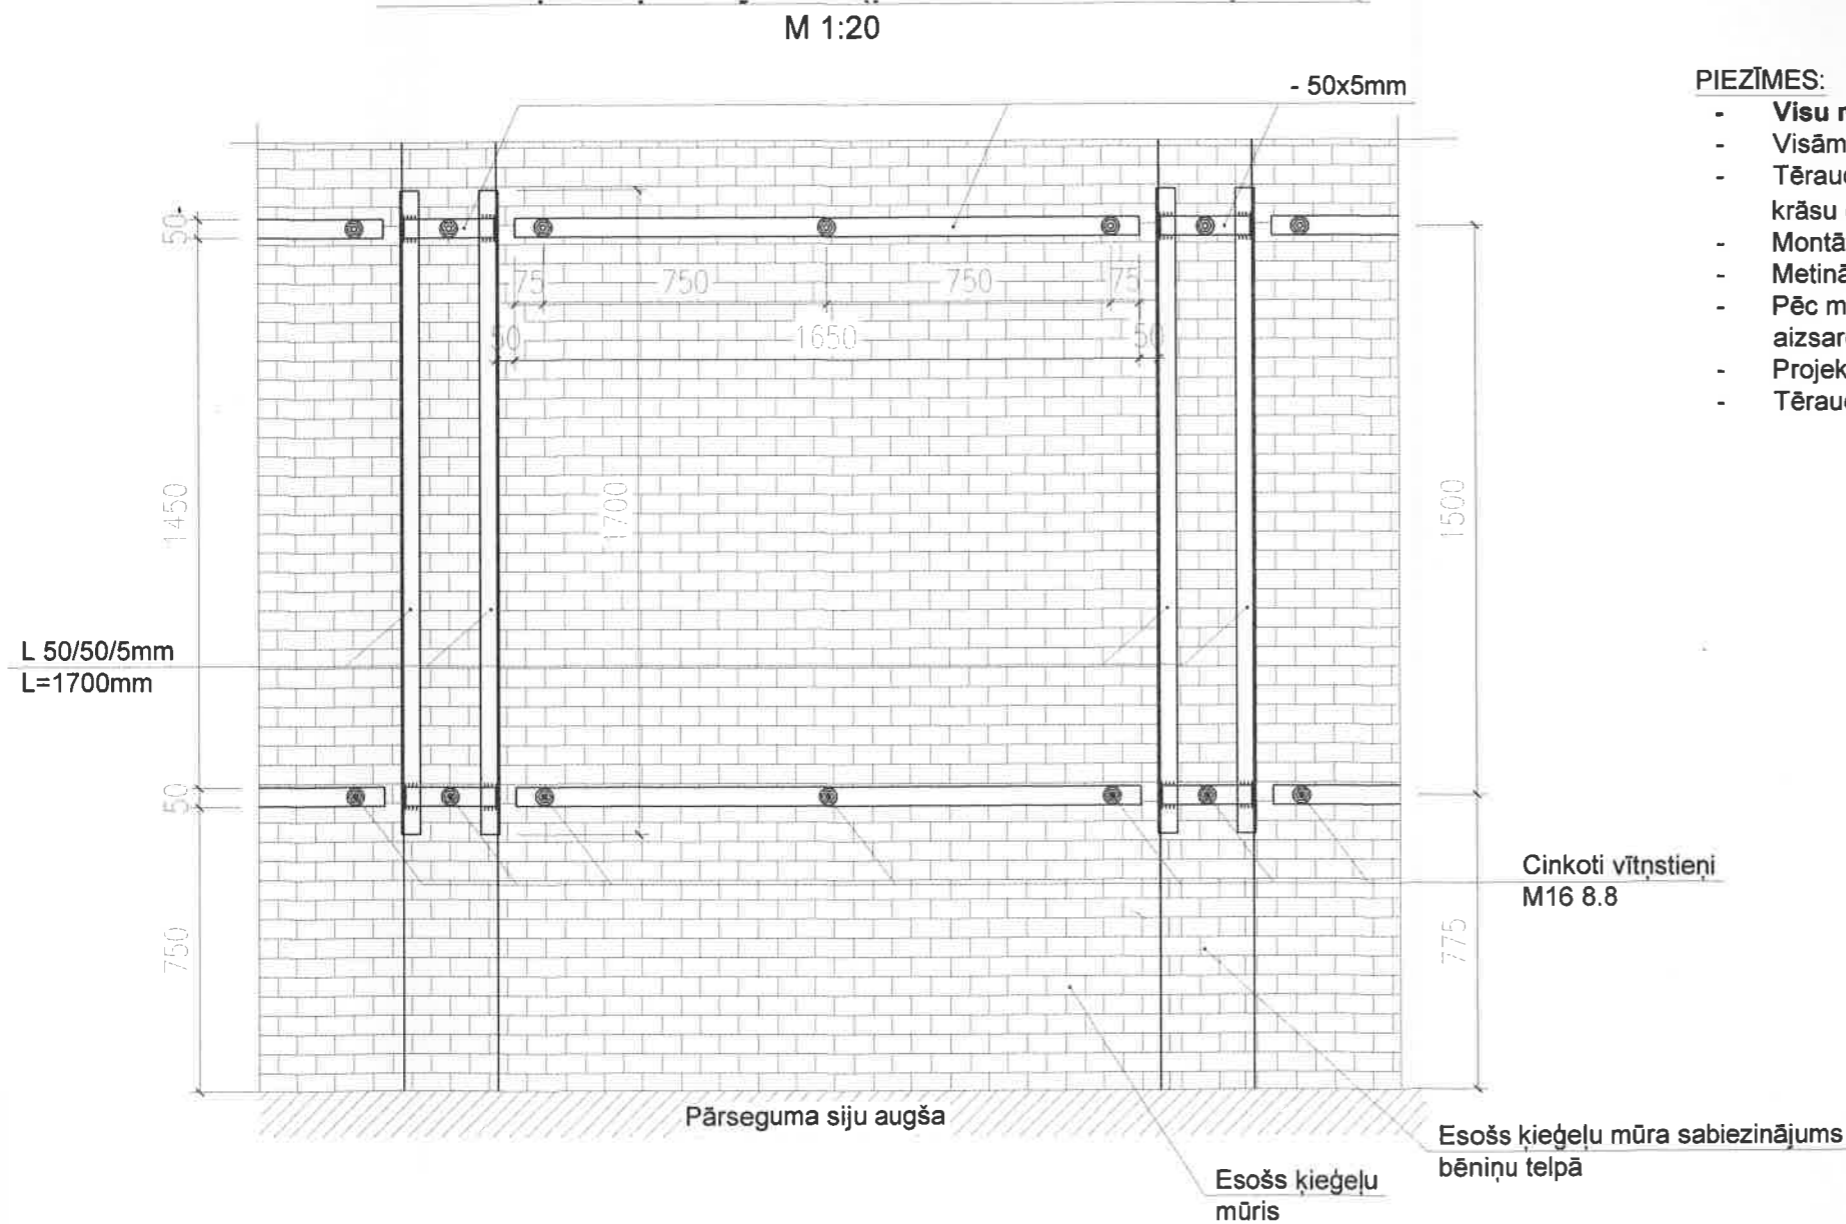
Sienas pastiprinājums (pretskats no iekšpuses)

- Visu metāla elementu garumus obligāti nepieciešams precizēt objektā!
- Visām metinājuma kakta šuvēm z6mm, izņemot norādītās;
- Tērauda elementus mehāniski attīrīt līdz St2, St3 (ISO 8501-1), gruntēt un krāsot ar antikorozijas krāsu (kopējais slāņu biezums 120µm). Ārpusē paredzētos elementus pirms krāsošanas cinkot;
- Montāžas metināšanu veikt ar E42 tipa elektrodiem;
- Metinājuma šuve veidojama pa visu elementu saskares virsmas perimetru;
- Pēc montāžas metinājuma šuvju izveides, attīrīt elementus un atjaunot elementu pretkorozijas aizsardzību;
- Projektā paredzēts izmantot S235JR tērauda klases elementus, kas atbilst standartam EN 10025;
- Tērauda elementi izvēlēti no AS "FRELOK" produkcijas kataloga;

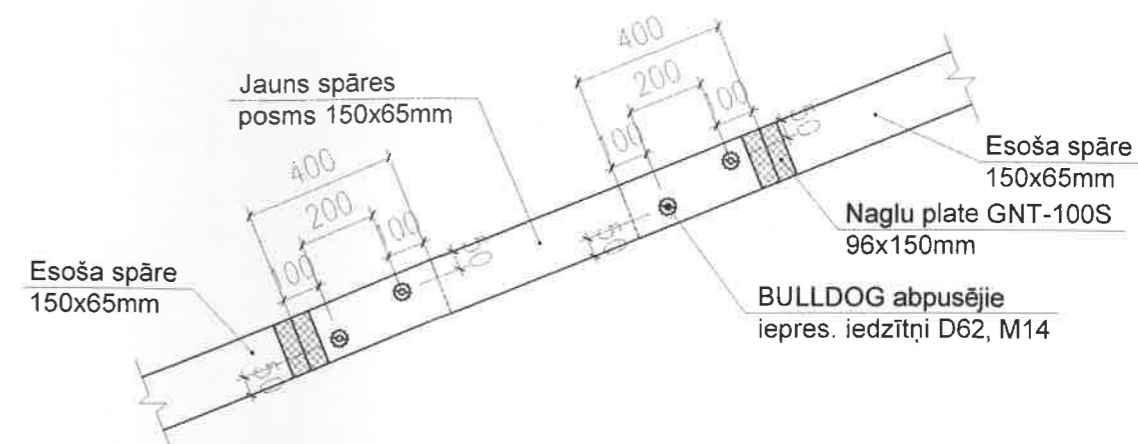
Spāru bojātā posma protezēšana

- Visas koka konstrukcijas (gan jaunās, gan esošās) obligāti nepieciešams apstrādāt ar antiseptiķi "INWOOD Classic" un antipirēnu "INWOOD Fire" (vai analogiem).
- Būvkalumi izvēlēti no SIA "SB un Partneri" produkcijas kataloga;
- Esošo jumta elementu šķērsriezuma izmērus nepieciešams precizēt objektā konkrētajā vietā;
- Visas jumta nesošās konstrukcijas obligāti apsekojamas pēc jumta seguma demontāžas un nepieciešamības gadījumā pastiprināmas;

Saskaņā ar Tehniskās apsekošanas atzinumu, jumta nesošās konstrukcijas ir apmierinošā stāvoklī un ir piemērotas jauna jumta seguma ierīkošanai. Būvkonstrukciju sadaļā norādīti principiāli risinājumi jumta nesošo konstrukciju remontdarbiem.

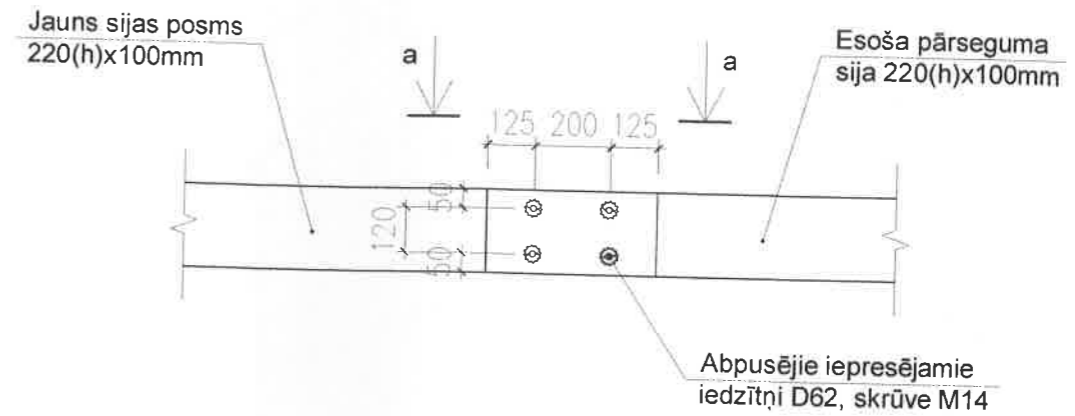
M 1:20

Pārseguma siju protezēšana (pretskats)

- Visas koka konstrukcijas (gan jaunās, gan esošās) obligāti nepieciešams apstrādāt ar antiseptiķi "INWOOD Classic" un antipirēnu "INWOOD Fire" (vai analogiem).
- Būvkalumi izvēlēti no SIA "SB un Partneri" produkcijas kataloga;
- Esošo pārseguma siju šķērsriezuma izmērus nepieciešams precizēt objektā konkrētajā vietā;
- Siju stāvokli precizēt pēc esošā starpsiju aizpildījuma izņemšanas;

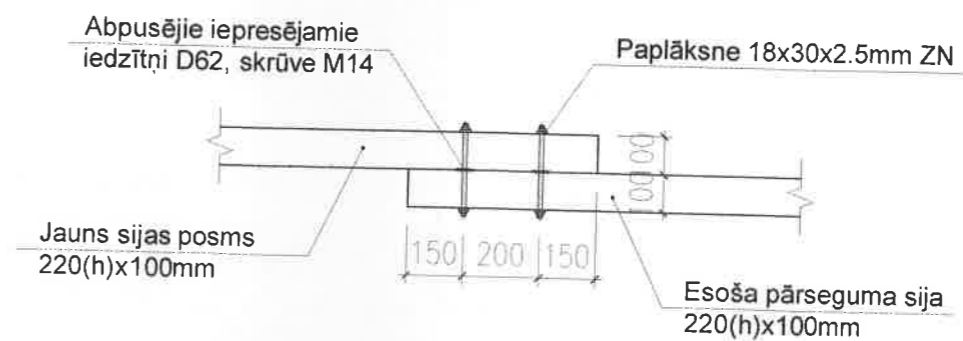
M 1:20

Šķēlums "a-a"

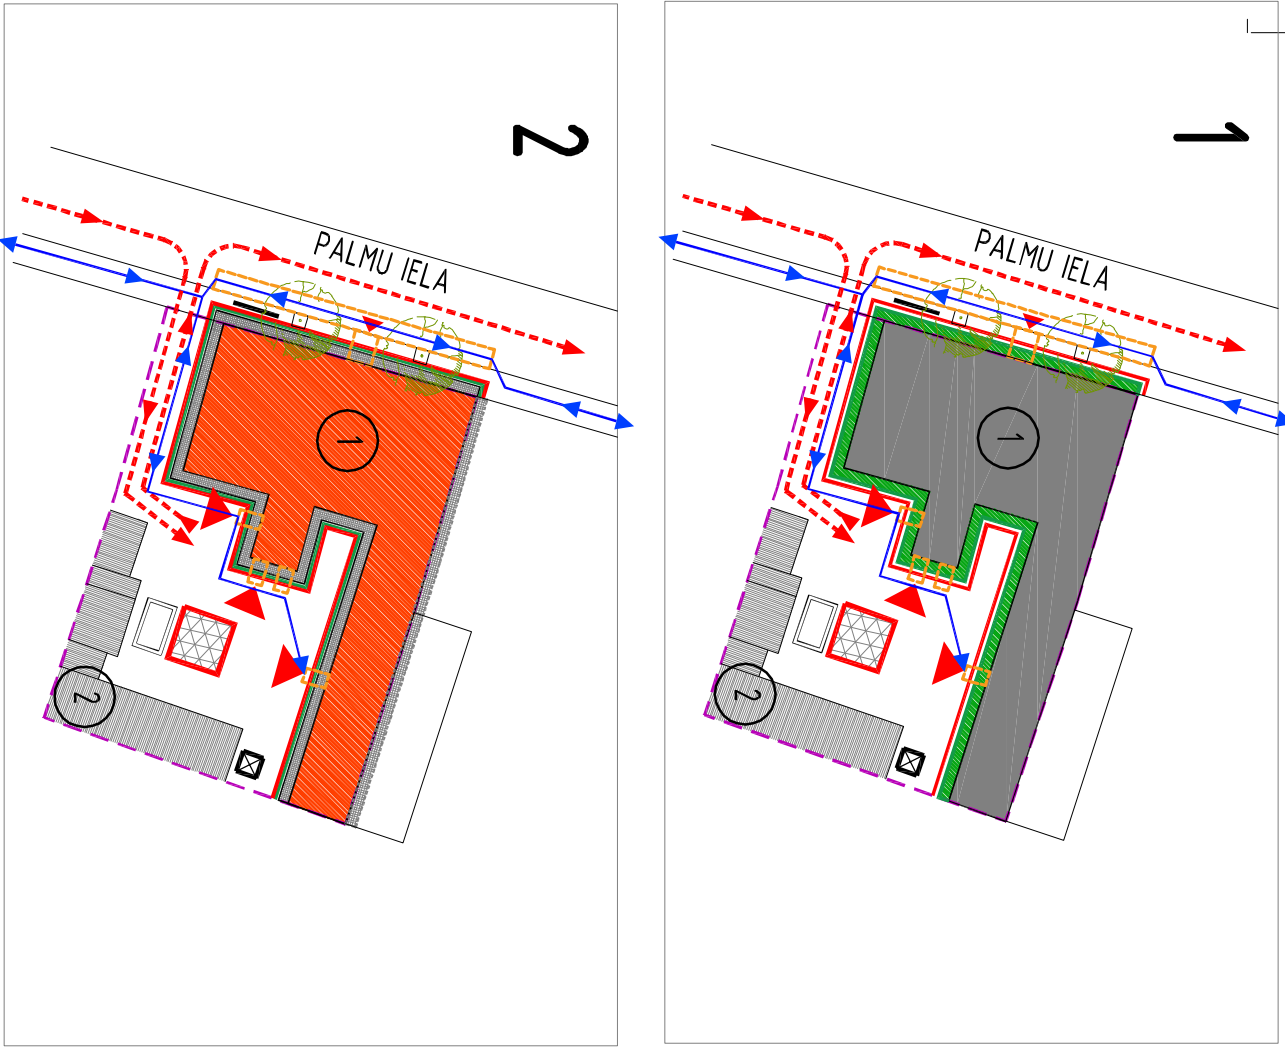
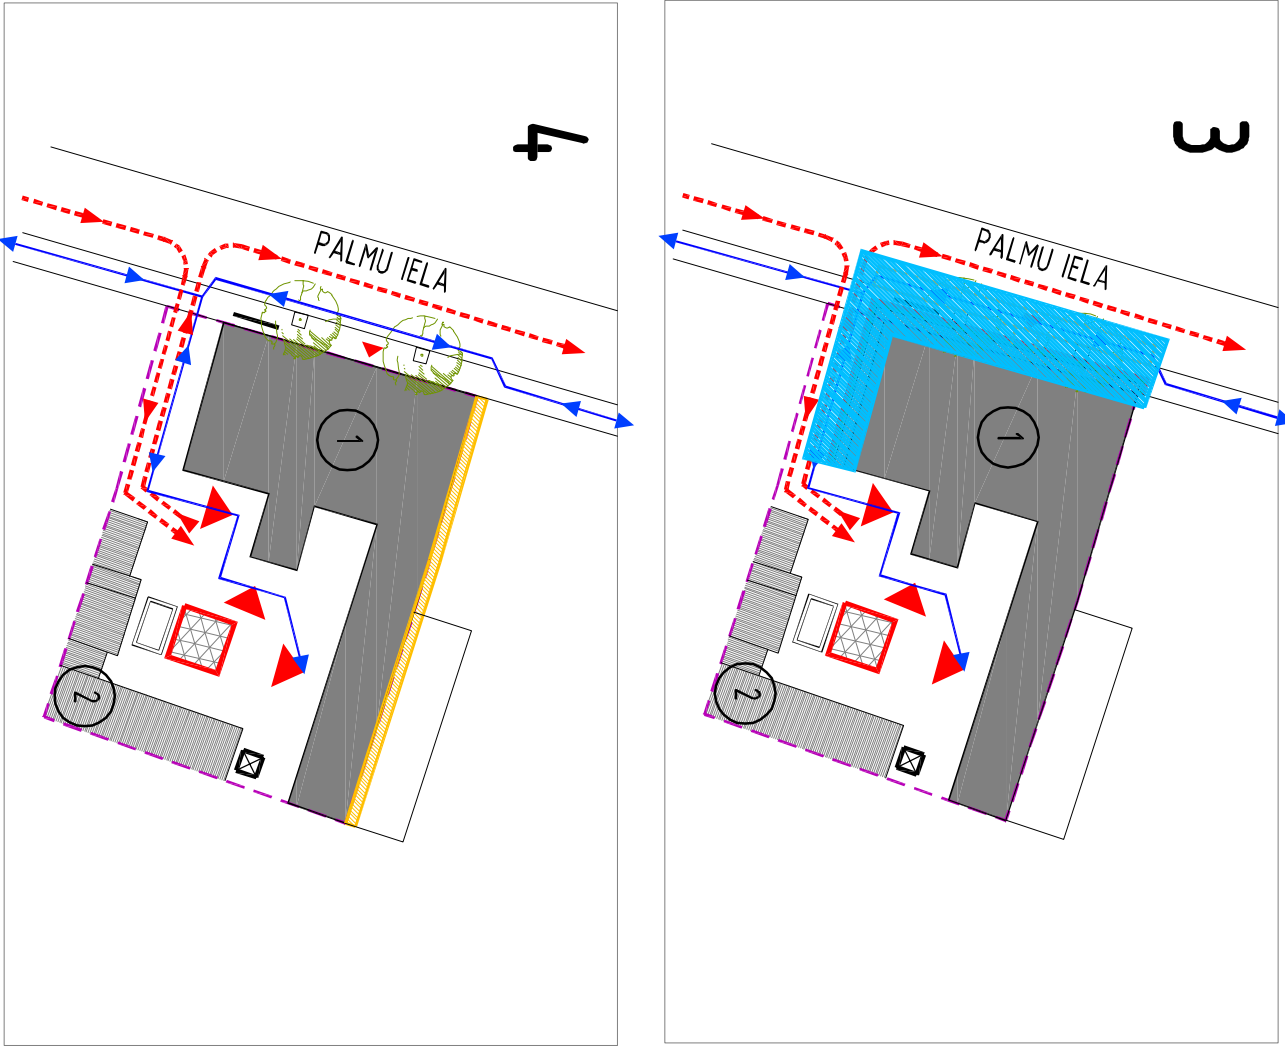
BŪVDARBU SADALĪJUMS PA KĀRTĀM

ĒKAS FONČIĻA UN PAMATU ATJAUNOŠANA, PAMATU REMONTDARBI PAGALMA PUŠĒ, DRENĀŽAS IERĪKOŠANA, APVAĻĒS IERĪKOŠANA, TERITORIJAS SAKĀRĪTOŠANA PĒC DARBU VEKŠANAS
- 2

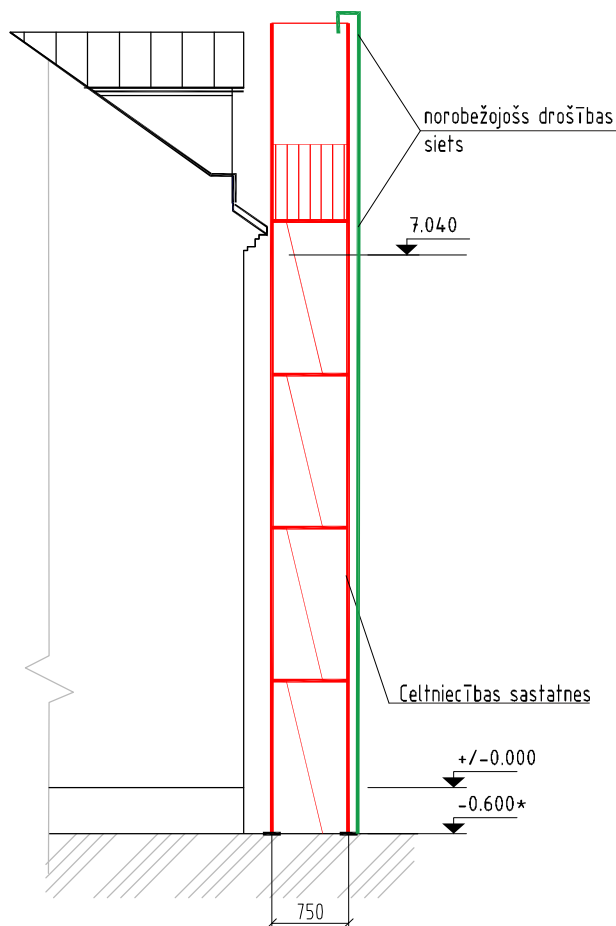
M 1 : 100

SHEMATISKS GRIEZUMS AR SASTATNĒM
